**ΗΛΕΚΤΡΟΝΙΚΟΣ ΕΘΝΙΚΟΣ ΦΟΡΕΑΣ  
ΚΟΙΝΩΝΙΚΗΣ ΑΣΦΑΛΙΣΗΣ**

«Εργασίες στοχευμένων παρεμβάσεων,  
μετά τον έλεγχο, στις ηλεκτρικές εγκατα-  
στάσεις ιδιόκτητων κτιρίων στην περιοχή  
Κεντρικής Μακεδονίας»

## **ΤΕΧΝΙΚΗ ΠΕΡΙΓΡΑΦΗ**

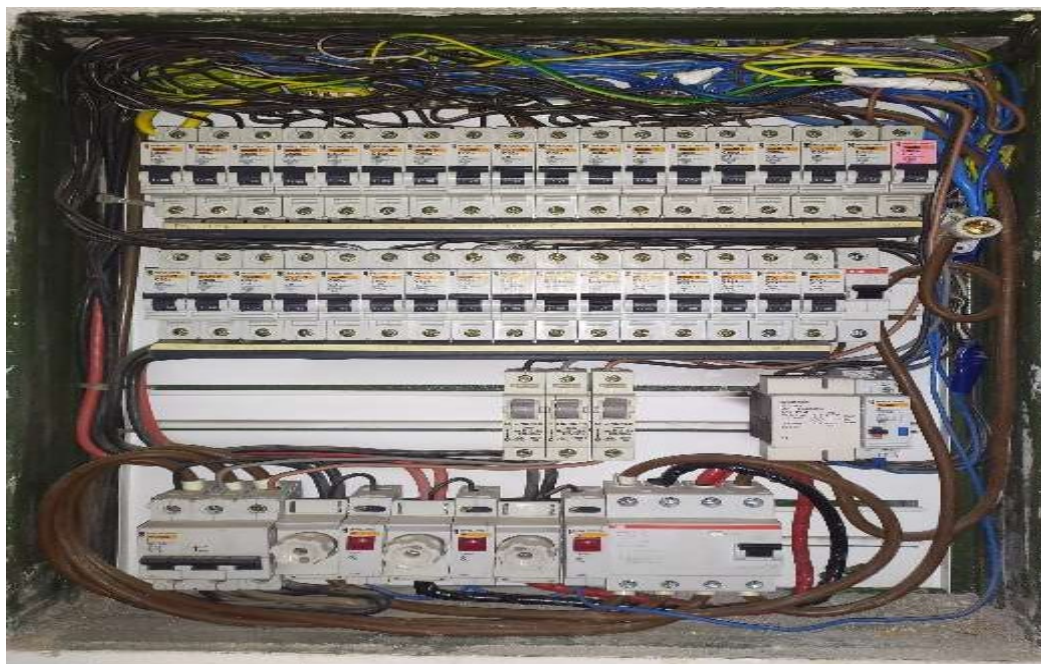
##### **1.1. ΠΡΦ-1-4ου ΟΡΟΦΟΥ**

- 1) Το υφιστάμενο ΔΔΡ δεν ασφαρίζεται από την γενική ασφάλεια. Να ακολουθηθεί η παρακάτω σειρά σύνδεσης: Ραγοδιακόπτης → Γενικές Ασφάλειες → ΔΔΡ.
- 2) Οι 3 ασφάλειες MCB L16/1P δεν ασφαρίζονται σωστά και δεν ασφαρίζονται από την γενική ασφάλεια και το υφιστάμενο ΔΔΡ. Να αντικατασταθούν οι ασφάλειες 3 x MCB L16/1P με 3 x MCB C10/1P και να ασφαλιστούν από το υφιστάμενο ΔΔΡ.

- 7) Γενικά στον πίνακα δεν ακολουθείται σωστός χρωματισμός. Να εφαρμοστεί ταινία κατάλληλου χρώματος όπου χρειάζεται.

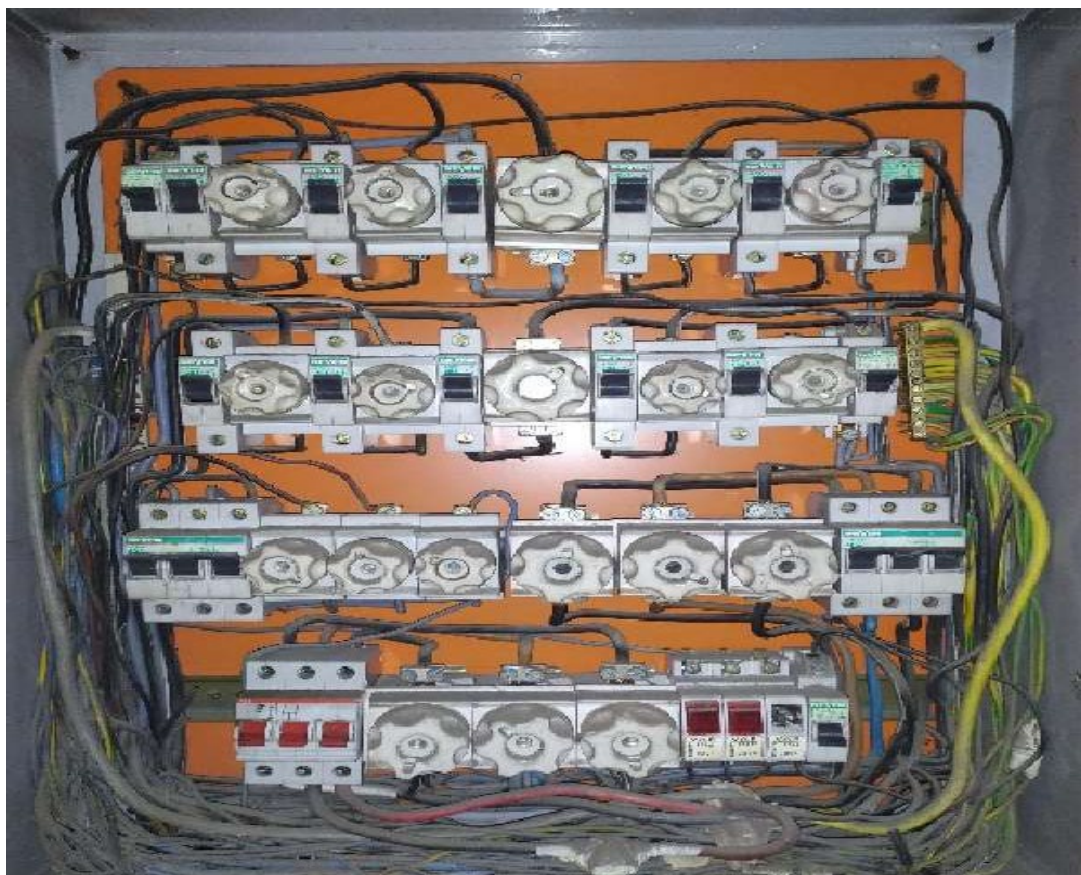
- 1) Τα κυκλώματα του πίνακα δεν ασφαλίζονται από ΔΔΡ. Να ασφαλιστούν όλα τα κυκλώματα του πίνακα με ΔΔΡ 4x63A type A 30mA.
- 2) Ο ραγοδιακόπτης 4x63A είναι χαλασμένος. Να αντικατασταθεί ο ραγοδιακόπτης με καινούριο ραγοδιακόπτη 4x63A.
- 3) Η 3η ενδεικτική λυχνία είναι χαλασμένη. Να αντικατασταθεί η 3η ενδεικτική λυχνία του πίνακα.
- 4) Γενικά στον πίνακα υπάρχουν ματίσεις και κυπαρισσάκια. Να αντικατασταθούν οι ματίσεις και τα κυπαρισσάκια με κλέμμες ράγας ή με ματίσεις.
- 5) Γενικά στον πίνακα δεν ακολουθείται σωστός χρωματισμός. Να εφαρμοστεί ταινία κατάλληλου χρώματος όπου χρειάζεται.
- 6) Ο πίνακας δεν είναι ταυτοποιημένος. Να γίνει η ταυτοποίηση του πίνακα.

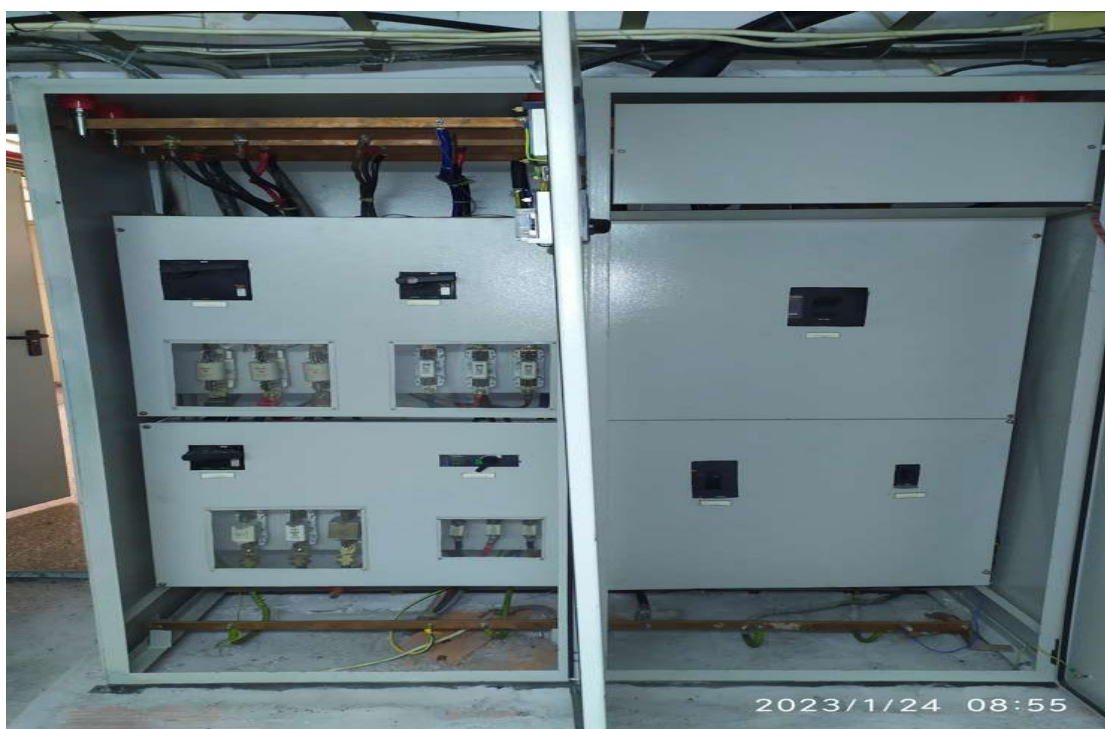
2) Οι πόρτες του πίνακα δεν είναι γειωμένες. Να γειωθούν όλα τα μεταλλικά μέρη του πίνακα (πόρτες, πλάτες, κτλ.).

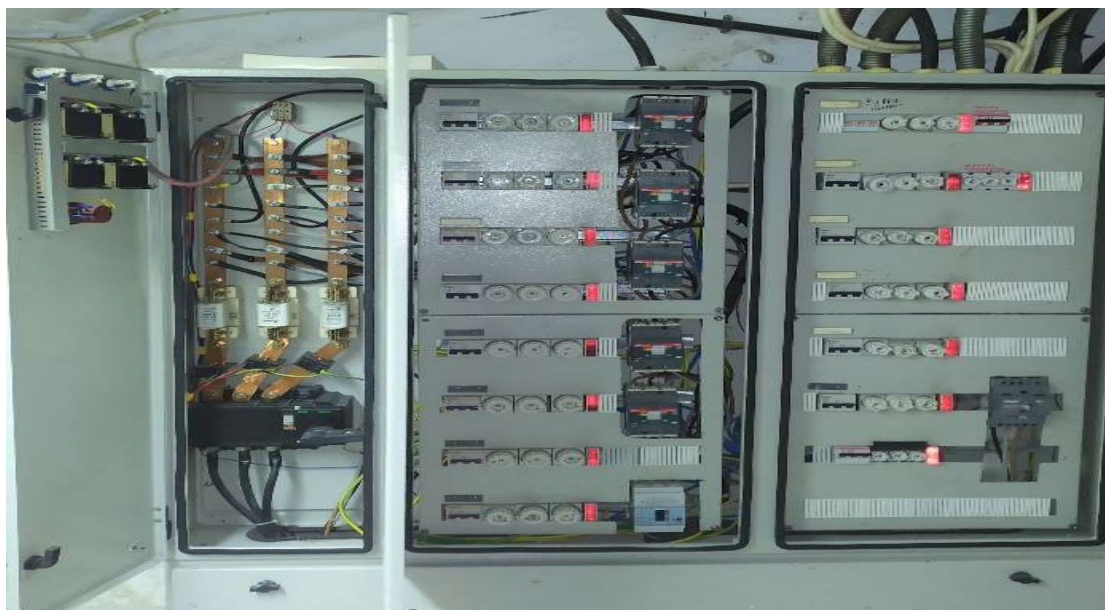
#### **3.2. ΥΠΟΠΙΝΑΚΑΣ Γ.Π.Χ.Τ ΥΠΟΓΕΙΟΥ**

- 4) Στις μετόπες του 2ου και 3ου πεδίου υπάρχουν ανοίγματα. Για την αποφυγή ηλεκτροπληξία προτείνεται να αντικατασταθούν με καινούριες μετόπες ή με επικαλυπτικά plexiglass.
- 5) Οι πόρτες του πίνακα δεν είναι γειωμένες. Να γειωθούν όλα τα μεταλλικά μέρη του πίνακα (πόρτα, πλάτη, κτλ.).
- 6) Γενικά στον πίνακα δεν ακολουθείται σωστός χρωματισμός. Να εφαρμοστεί ταινία κατάλληλου χρώματος.
- 7) Ο πίνακας δεν είναι πλήρως ταυτοποιημένος. Να γίνει η ταυτοποίηση του πίνακα.

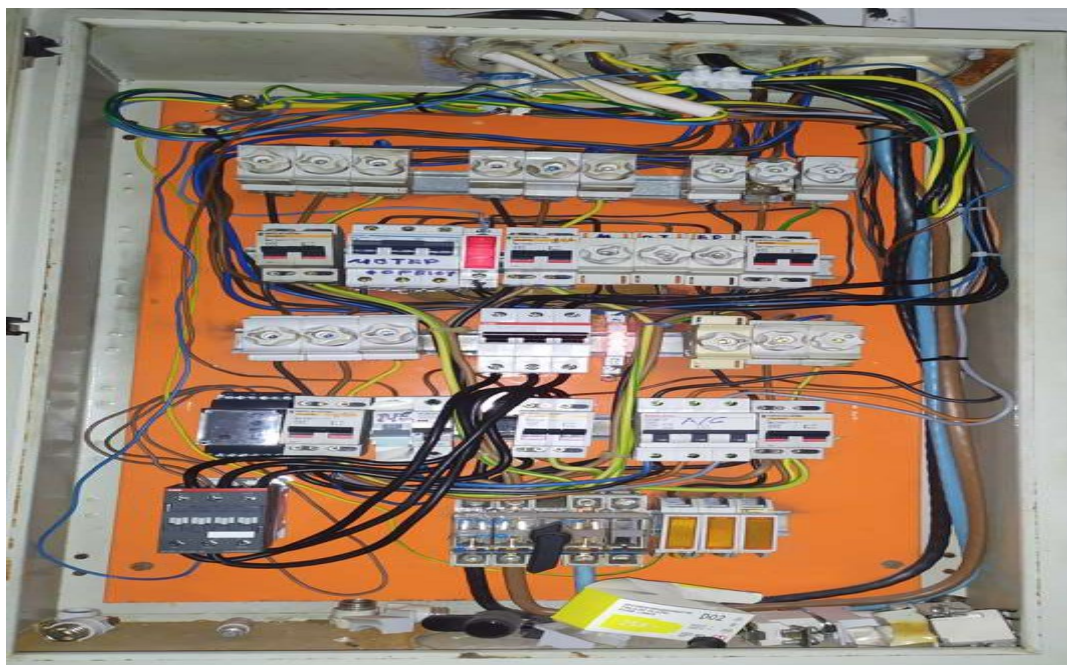
### **3.3. ΠΙΝΑΚΑΣ ΚΛΙΜΑ – ΡΑΜΠΑΣ**

- 6) Υπάρχει μια εκτεθειμένη ασφάλεια Neozed. Για την αποφυγή ηλεκτροπληξίας, να τοποθετηθεί το κάλυμμα της ασφάλεια Neozed.
- 7) Η πόρτα του πίνακα δεν είναι γειωμένη. Να γειωθούν όλα τα μεταλλικά μέρη του πίνακα (πόρτα, πλάτη, κτλ.).
- 8) Γενικά στον πίνακα δεν ακολουθείται σωστός χρωματισμός. Να εφαρμοστεί ταινία κατάλληλου χρώματος όπου χρειάζεται.

- 9) Στον πίνακα υπάρχει μια κλέμμα πολυφώτου. Να αντικατασταθεί η κλέμμα πολυφώτου με κλέμμα ράγας ή με κατάλληλη μούφα.
- 10) Ο πίνακας δεν είναι πλήρως ταυτοποιημένος. Να γίνει η ταυτοποίηση του πίνακα

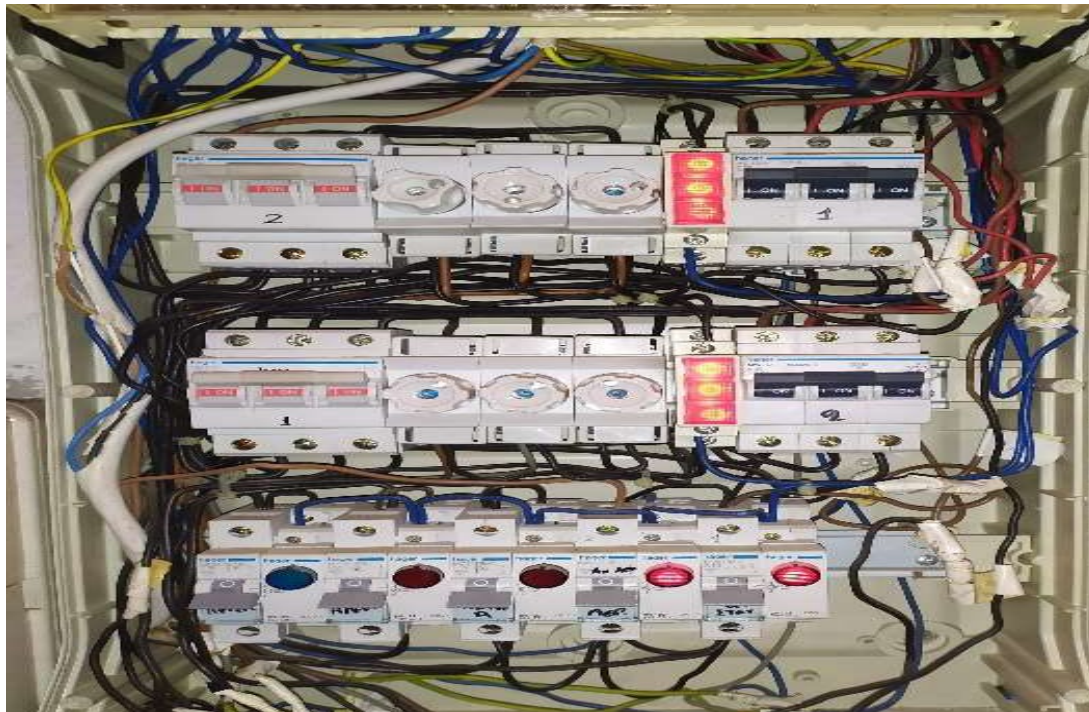
1) Τα κυκλώματα του πίνακα δεν ασφαρίζονται με ΔΔΡ. Να ασφαλιστούν όλα τα κυκλώματα με ΔΔΡ 4x40A type A 30mA. Να ακολουθηθεί η παρακάτω σειρά σύνδεσης: Ραγοδιακόπτης →Γενικές ασφάλειες →ΔΔΡ.

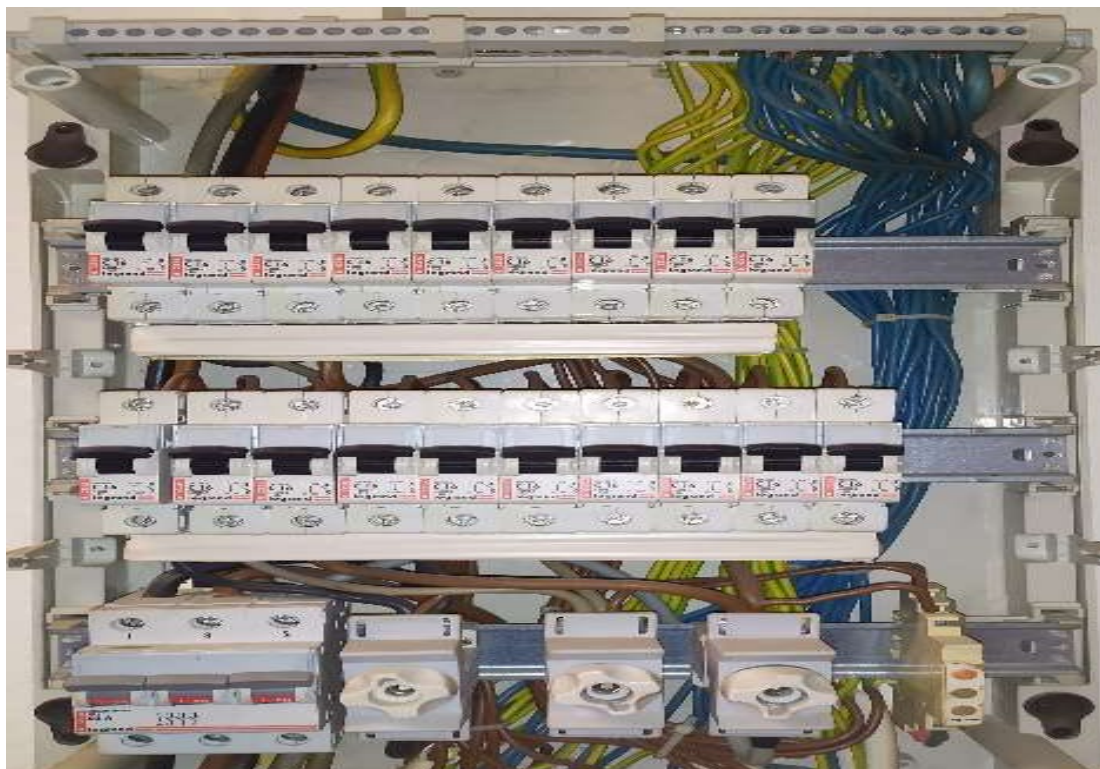
- 2) Οι 10 ασφάλειες MCB C16/1P δεν ασφαλίζουν σωστά τα κυκλώματα. Να αντικατασταθούν οι ασφάλειες 10 x MCB C16/1P με 10 x MCB C10/1P.
- 3) Οι 2 τριφασικές γέφυρες έχουν εκτεθειμένα ενεργά μέρη. Για την αποφυγή ηλεκτροπληξίας να τοποθετηθούν επικαλυπτικά στα άκρα των γεφυρών.
- 4) Ο πίνακας δεν είναι ταυτοποιημένος. Να γίνει η ταυτοποίηση του πίνακα.

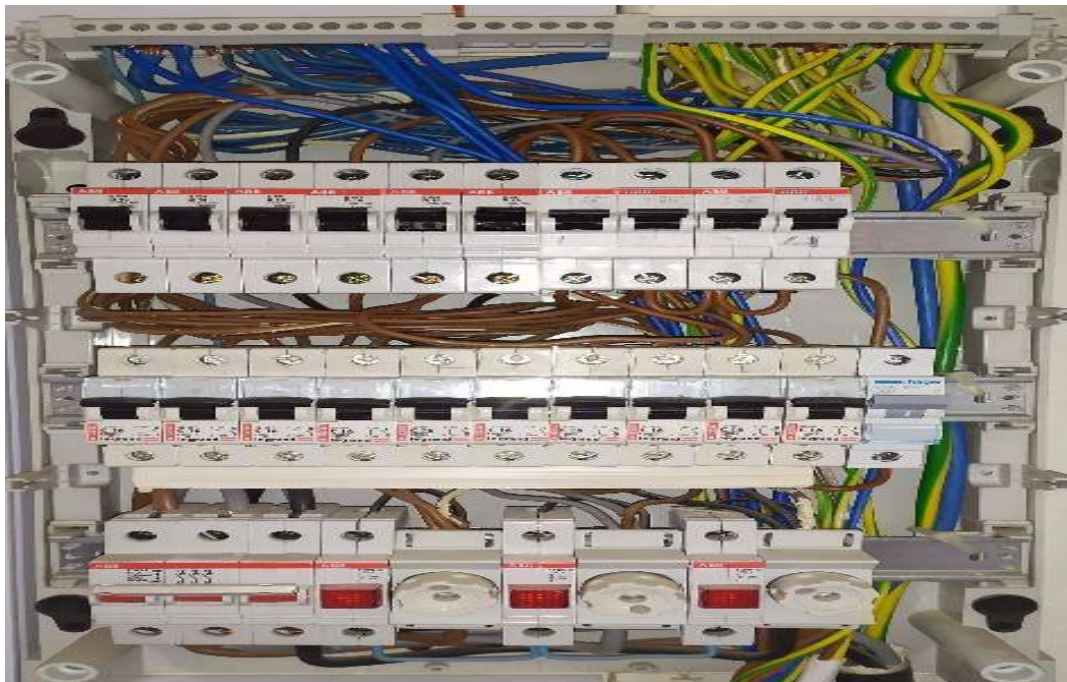
### **3.6. ΠΙΝΑΚΑΣ ΤΡΟΦΟΔΟΣΙΑΣ PC 2ου ΟΡΟΦΟΥ**

- 1) Τα κυκλώματα του πίνακα δεν ασφαρίζονται με ΔΔΡ. Να ασφαλιστούν όλα τα κυκλώματα με ΔΔΡ 4x40A type A 30mA. Να ακολουθηθεί η παρακάτω σειρά σύνδεσης: Ραγοδιακόπτης →Γενικές ασφάλειες →ΔΔΡ.
- 2) Οι 10 ασφάλειες MCB C16/1P δεν ασφαρίζουν σωστά τα κυκλώματα. Να αντικατασταθούν οι ασφάλειες 10 x MCB C16/1P με 10 x MCB C10/1P.
- 3) Η ασφάλεια MCB C20/1P δεν ασφαρίζει επαρκώς το κύκλωμα. Να αντικατασταθεί η ασφάλεια MCB C20/1P με MCB C16/1P.
- 4) Η τριφασική γέφυρα έχει εκτεθειμένα ενεργά μέρη. Για την αποφυγή ηλεκτροπληξίας να τοποθετηθούν επικαλυπτικά στα άκρα της γέφυρας.
- 5) Ο πίνακας δεν είναι ταυτοποιημένος. Να γίνει η ταυτοποίηση του πίνακα.

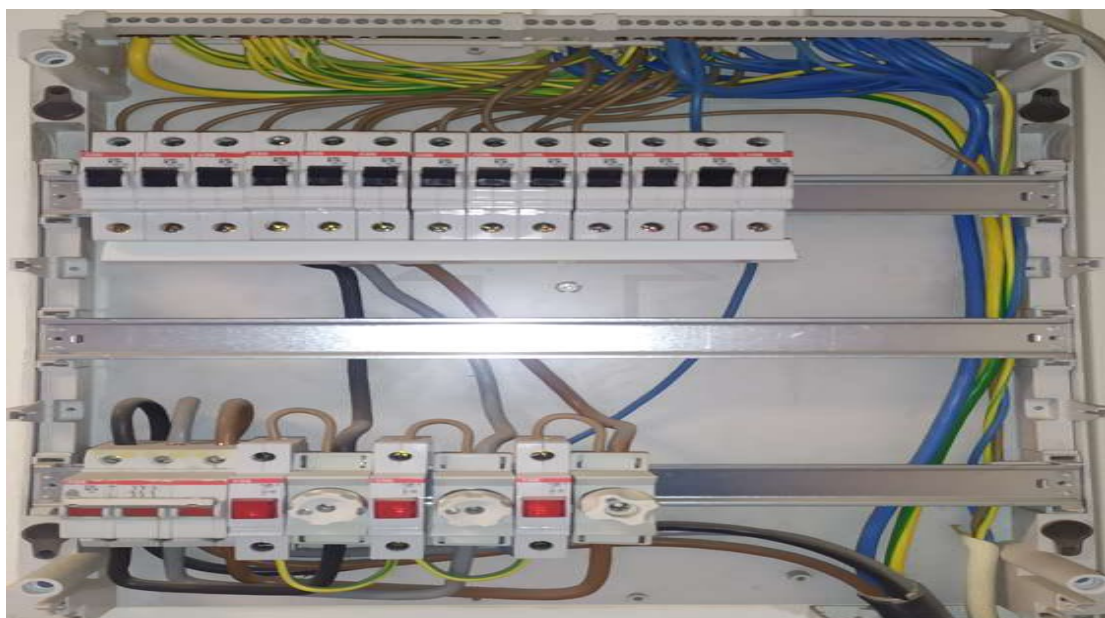
- 1) Τα κυκλώματα του πίνακα δεν ασφαλίζονται με ΔΔΡ. Να ασφαλιστούν όλα τα κυκλώματα με ΔΔΡ 4x40A type A 30mA. Να ακολουθηθεί η παρακάτω σειρά σύνδεσης: Ραγοδιακόπτης →Γενικές ασφάλειες →ΔΔΡ.
- 2) Η τριφασική γέφυρα έχει εκτεθειμένα ενεργά μέρη. Για την αποφυγή ηλεκτροπληξίας να τοποθετηθούν επικαλυπτικά στα άκρα της γέφυρας.
- 3) ΑΠΑΓΟΡΕΥΤΑΙ η χρήση πρασινοκίτρινου αγωγού ως φάση ή ουδέτερος. Να εφαρμοστεί ταινία κατάλληλου χρώματος.
- 4) Στη μετόπη του πίνακα υπάρχουν ανοίγματα. Για την αποφυγή ηλεκτροπληξίας να τοποθετηθούν επικαλυπτικά σε όλα τα ανοίγματα.
- 5) Ο πίνακας δεν είναι ταυτοποιημένος. Να γίνει η ταυτοποίηση του πίνακα.

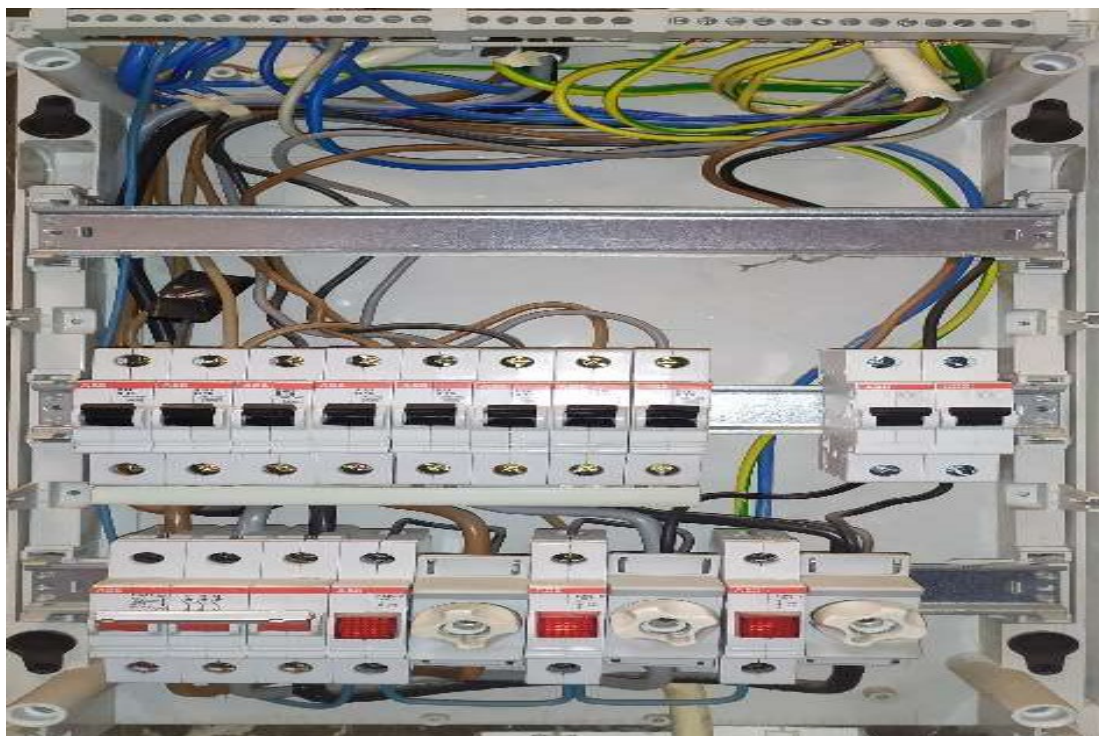
### **3.9. ΠΙΝΑΚΑΣ ΤΡΟΦΟΔΟΣΙΑΣ PC ΙΣΟΓΕΙΟΥ**

- 1) Τα κυκλώματα του πίνακα δεν ασφαλίζονται με ΔΔΡ. Να ασφαλιστούν όλα τα κυκλώματα με ΔΔΡ 4x40A type A 30mA. Να ακολουθηθεί η παρακάτω σειρά σύνδεσης: Ραγοδιακόπτης →Γενικές ασφάλειες →ΔΔΡ.
- 2) Η τριφασική γέφυρα έχει εκτεθειμένα ενεργά μέρη. Για την αποφυγή ηλεκτροπληξίας να τοποθετηθούν επικαλυπτικά στα άκρα της γέφυρας.
- 3) Στη μετόπη του πίνακα υπάρχουν ανοίγματα. Για την αποφυγή ηλεκτροπληξίας να τοποθετηθούν επικαλυπτικά σε όλα τα ανοίγματα.
- 4) Ο πίνακας δεν είναι ταυτοποιημένος. Να γίνει η ταυτοποίηση του πίνακα.

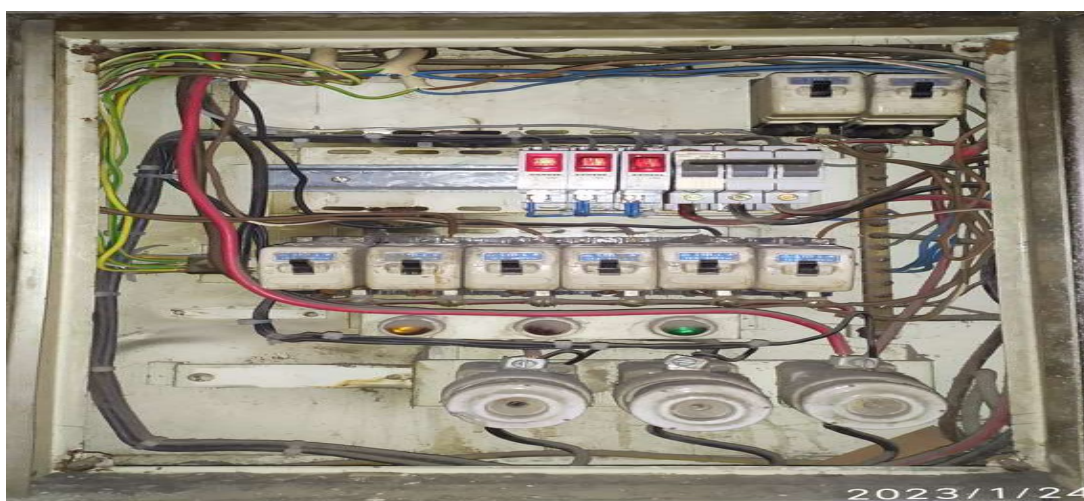
2) Από την πόρτα του πίνακα οδεύει μια μπαλαντέζα, όπου τροφοδοτεί το φωτιστικό ασφαλείας. Να γίνει σταθερή και μόνιμη σύνδεση.

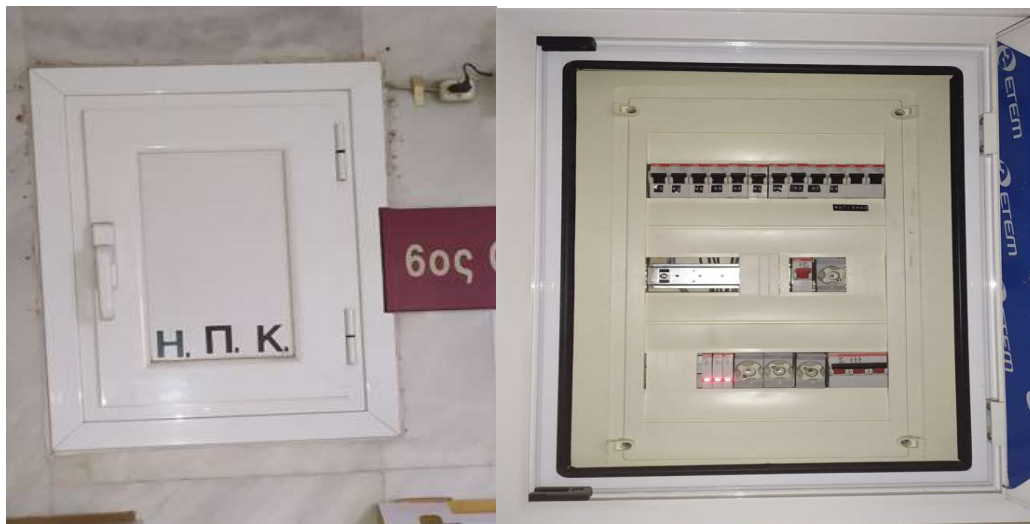
- 1) Τα κυκλώματα του πίνακα δεν ασφαλίζονται από ΔΔΡ. Να ασφαλιστούν όλα τα κυκλώματα του πίνακα με ΔΔΡ 4x40A type A 30mA.
- 2) Από την πόρτα του πίνακα οδεύει μια μπαλαντέζα, όπου τροφοδοτεί το φωτιστικό ασφάλειας. Να γίνει σταθερή και μόνιμη σύνδεση.
- 3) Ο πίνακας δεν είναι ταυτοποιημένος. Να γίνει η ταυτοποίηση του πίνακα.
- 4) Σύμφωνα με τον ΕΛΟΤ HD 384 παρ. 513 / Προσιτότητα είναι αναγκαία η άμεση πρόσβαση στον πίνακα ώστε να είναι εφικτή η επιθεώρηση και ο οποιαδήποτε αναγκαίος χειρισμός σε αυτόν.

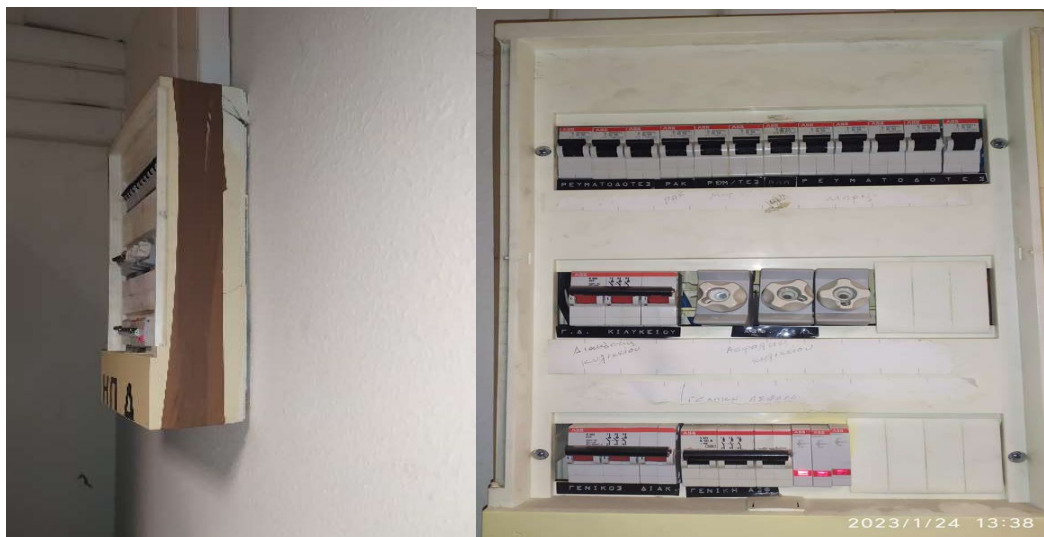
3) Ο πίνακας είναι σπασμένος και δεν στηρίζεται επαρκώς στον τοίχο. Να αντικατασταθεί ο πίνακας με καινούριο πλαστικό πίνακα IP41, 3 σειρών και 36 στοιχείων.

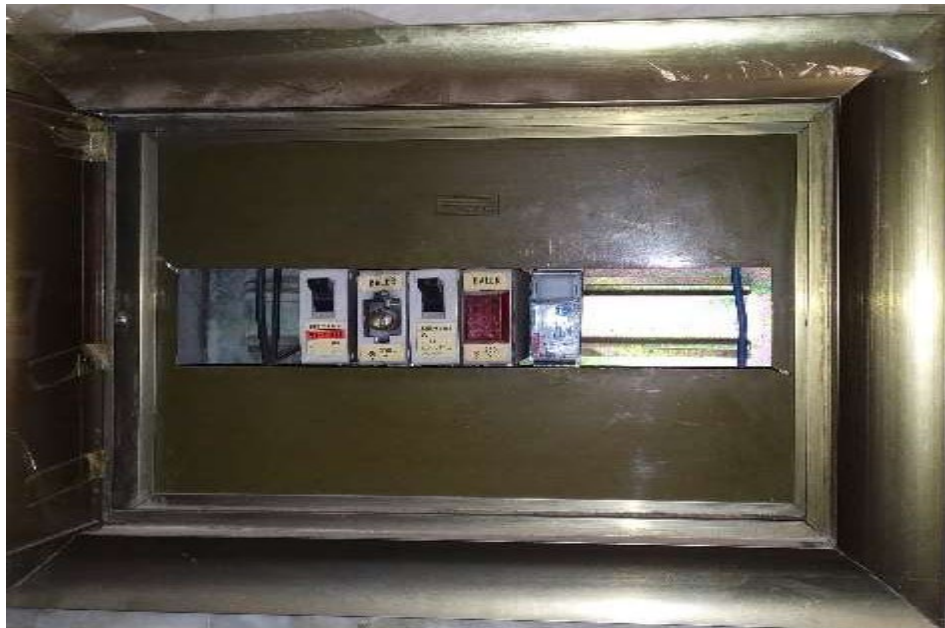
- 1) Το κύκλωμα του πίνακα δεν ασφαρίζεται από ΔΔΡ. Να ασφαλιστεί το κύκλωμα του πίνακα με ΔΔΡ 2x40A type A 30mA.
- 2) Ο πίνακας δεν είναι στερεωμένος. Να στερεωθεί επαρκώς ο πίνακας στον τοίχο.
- 3) Η ενδεικτική λυχνία του πίνακα είναι καμένη. Να αντικατασταθεί η ενδεικτική λυχνία του πίνακα.
- 4) Στην μετόπη του πίνακα υπάρχουν ανοίγματα. Για την αποφυγή ηλεκτροπληξίας να τοποθετηθούν επικαλυπτικά.
- 5) Ο πίνακας δεν είναι ταυτοποιημένος. Να γίνει η ταυτοποίηση του πίνακα.

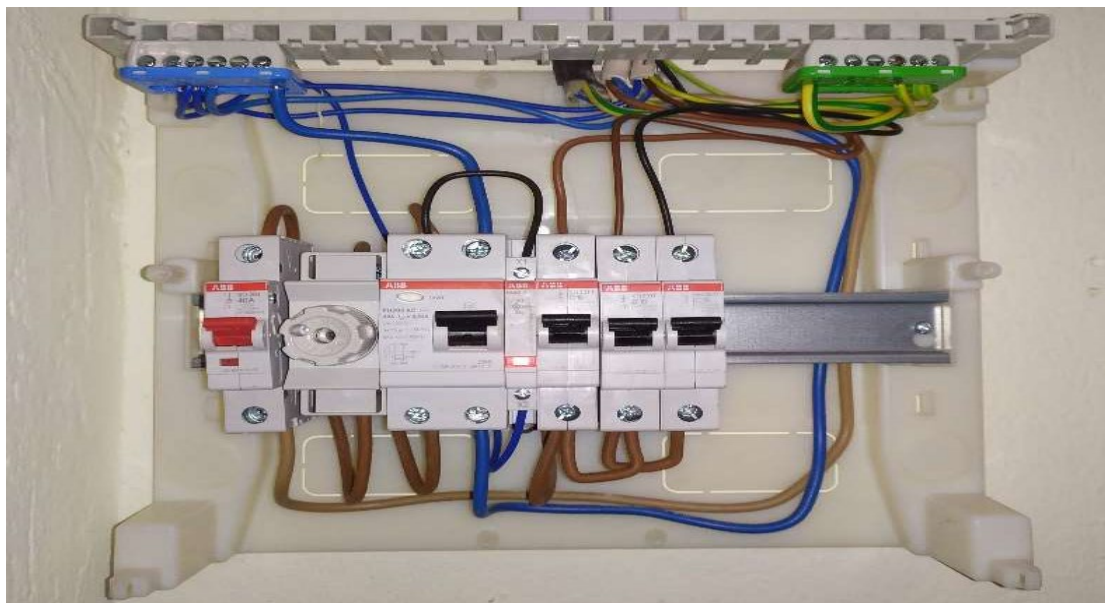
3. Ο μικροαυτόματος C16/1P δεν ασφαλίζει επαρκώς το κύκλωμα. Να αντικατασταθεί με MCB C10/1P.

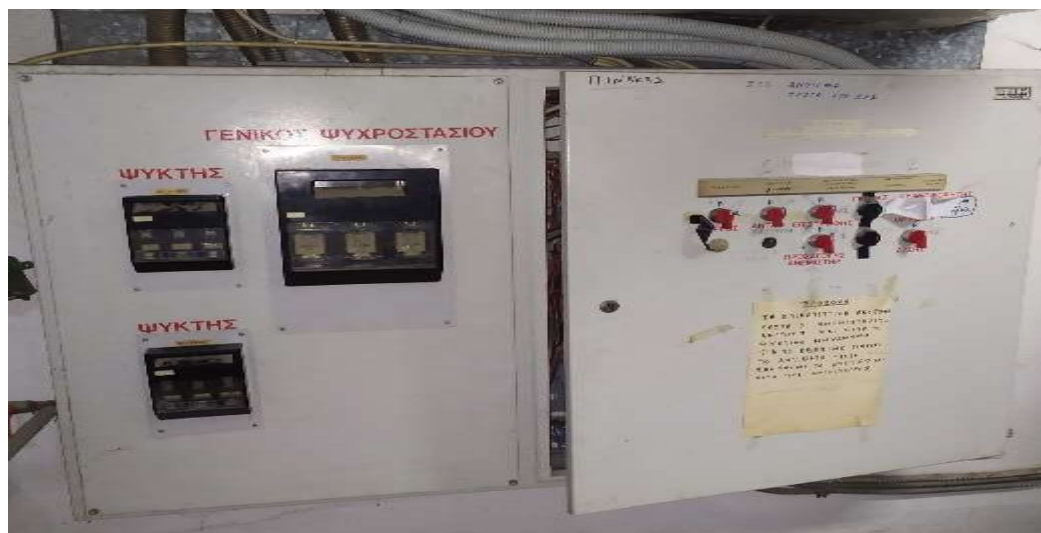
- 1) Οι γενικές ασφάλειες NH1 3x200A δεν ασφαλίζουν επαρκώς τον πίνακα. Να αντικατασταθούν οι ασφάλειες NH1 3x200A με NH1 3x160A.
  - 2) Οι ασφάλειες NH00 100/100/125A δεν έχουν τα ίδια χαρακτηριστικά. Να γίνουν όλες οι ασφάλειες NH00 3x100A.
  - 3) Τα κυκλώματα του πίνακα δεν ασφαλίζονται από ΔΔΡ. Να ασφαλιστούν όλα τα κυκλώματα με ΔΔΡ type A 30mA.
- Σημείωση: Λόγω ανεπιθύμητων αποζηύξεων οι δύο ψύκτες, εξαιρούνται από την τοποθέτηση ΔΔΡ type A 30mA.
- 4) Οι πόρτες του πίνακα δεν είναι γειωμένες. Να γειωθούν όλα τα μεταλλικά μέρη του πίνακα (πόρτες, πλάτες, κτλ.).
  - 5) Ο πίνακας δεν φέρει ενδεικτικές λυχνίες παρουσίας τάσεως. Να συνδεθούν ενδεικτικές λυχνίες στον πίνακα.

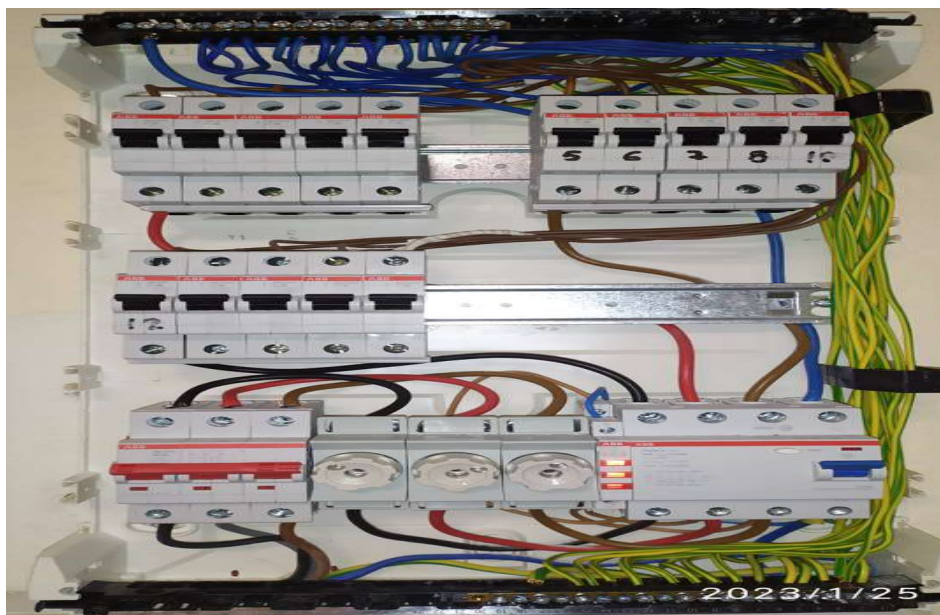
4) Ο πίνακας δεν είναι ταυτοποιημένος. Να γίνει η ταυτοποίηση του πίνακα.

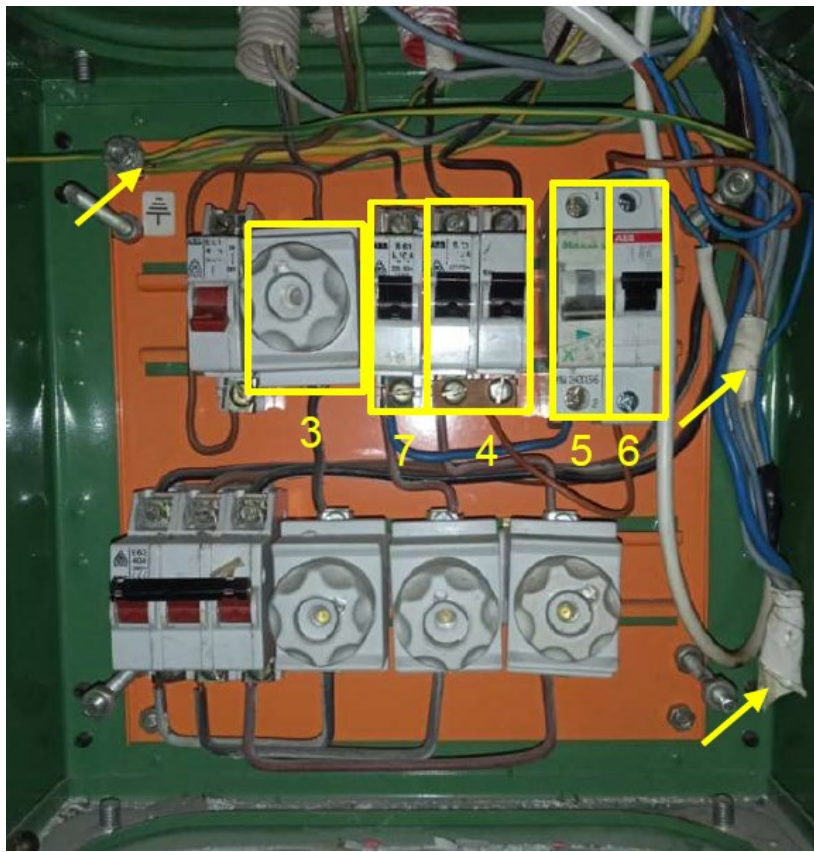
1) Τα κυκλώματα του πίνακα δεν ασφαλίζονται με ΔΔΡ. Να ασφαλιστούν όλα τα κυκλώματα του πίνακα με ΔΔΡ 4x40A type A 30mA.

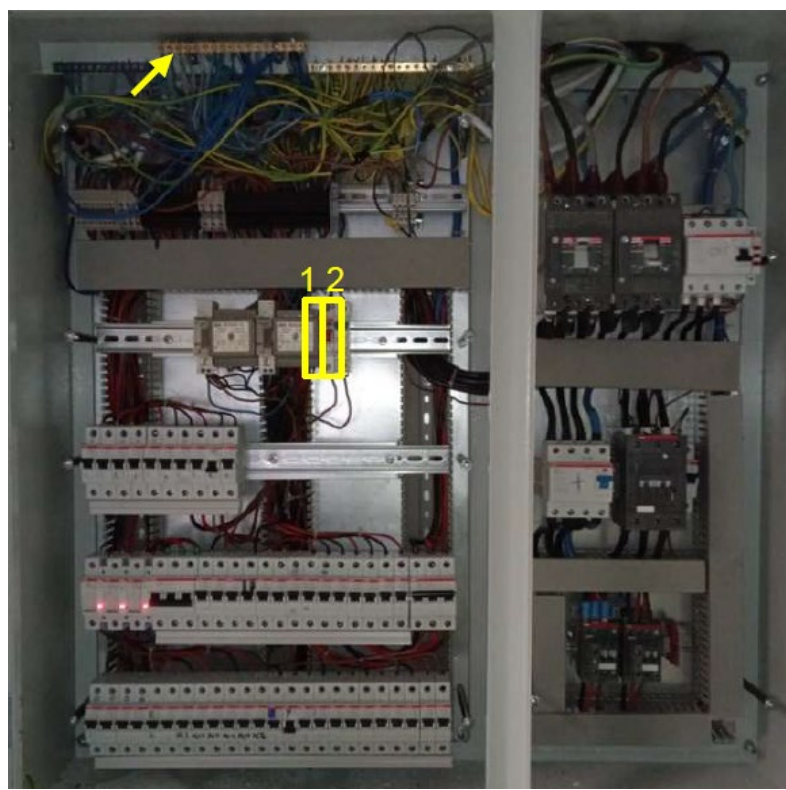
- 1) Από τον ραγοδιακόπτη 1x63A αναχωρεί ανασφάλιστο κύκλωμα. Να ασφαλιστεί το κύκλωμα με ασφάλεια MCB B20/1P (περισεύει από την 2η παρατήρηση).
- 2) Η ασφάλεια MCB B20/1P δεν ασφαλίζει σωστά το κύκλωμα. Να αντικατασταθεί η ασφάλεια MCB B20/1P με MCB C16/1P.
- 3) Στην μετόπη του πίνακα υπάρχουν ανοίγματα. Για την αποφυγή ηλεκτροπληξίας να τοποθετηθούν επικαλυπτικά.
- 4) Γενικά στον πίνακα δεν ακολουθείται σωστός χρωματισμός. Να εφαρμοστεί ταινία κατάλληλου χρώματος.

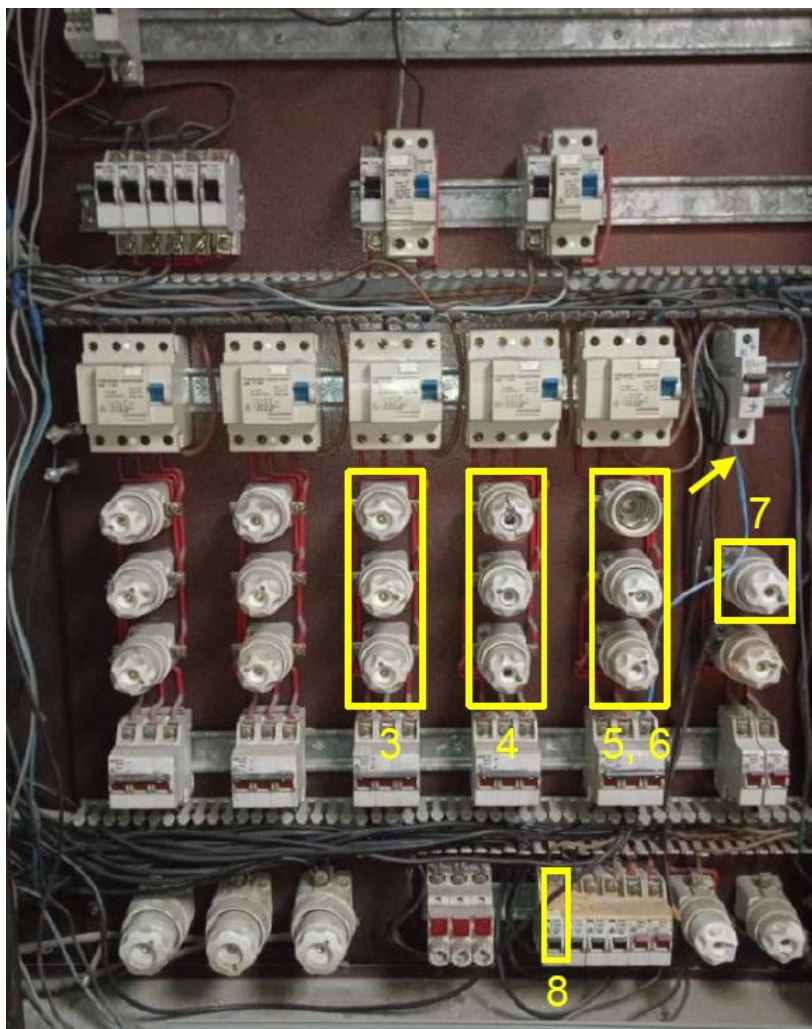
- 1) Όλα τα κυκλώματα του δεν ασφαλίζονται από ΔΔΡ. Να ασφαλιστούν όλα τα κυκλώματα του πίνακα με ΔΔΡ type A 30mA

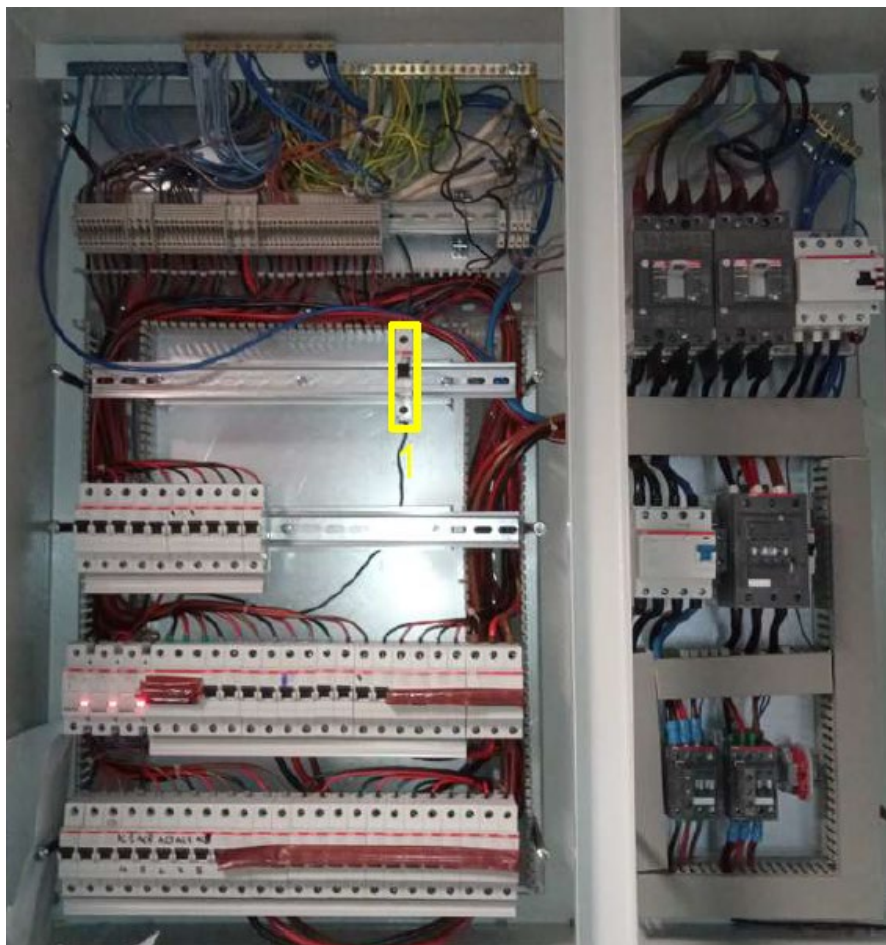
- 1) Η ασφάλεια MCB K20/1P δεν ασφαλίζει σωστά το κύκλωμα. Να αντικατασταθεί η ασφάλεια MCB K20/1P με MCB K10/1P.
- 2) Γενικά στον πίνακα δεν ακολουθείται σωστός χρωματισμός. Να εφαρμοστεί ταινία κατάλληλου χρώματος.
- 3) Στον πίνακα υπάρχουν κλέμμες πολυφώτου. Να αντικατασταθούν με κλέμμες ράγας ή με κατάλληλες μούφες.
- 4) Στην μετόπη του πίνακα υπάρχουν ανοίγματα. Να τοποθετηθούν επικαλυπτικά.
- 5) Ο πίνακας δεν είναι πλήρως ταυτοποιημένος. Να γίνει η ταυτοποίηση του πίνακα

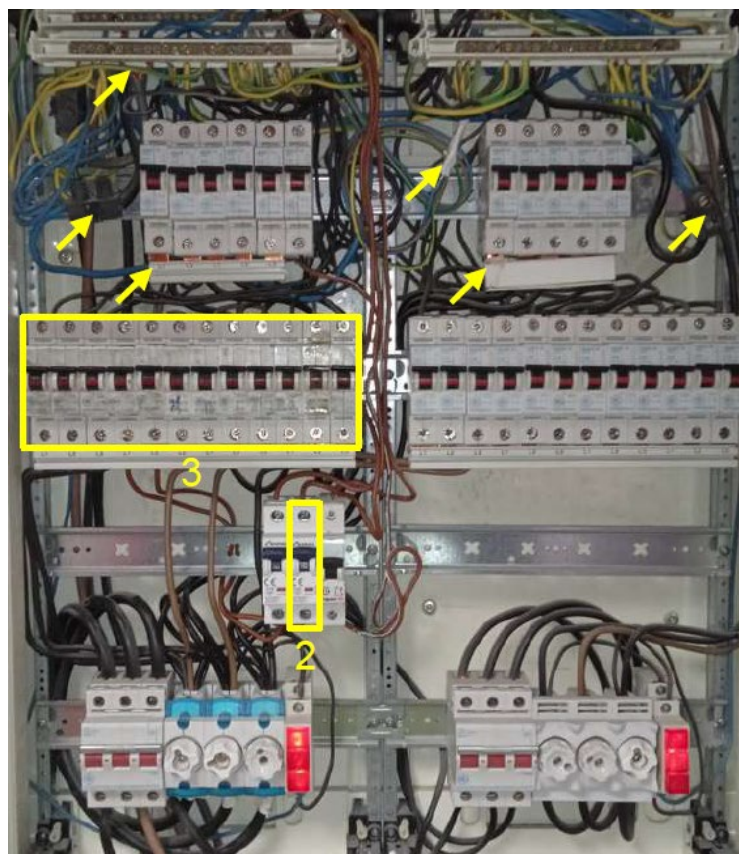
- 1) Τα κυκλώματα του πίνακα δεν ασφαλίζονται από ΔΔΡ. Να ασφαλιστούν όλα τα κυκλώματα με ΔΔΡ type A 30mA.
- Σημείωση: Δεδομένου ότι ο πίνακας αποτελείται από δύο παροχές θα πρέπει να χρησιμοποιηθούν 2 ΔΔΡ 4x40A type A 30mA και επιπλέον θα πρέπει να ασφαλιστεί το ίδιο το ups με ΔΔΡ 4x40A type A 30mA (απαιτείται προστασία από ΔΔΡ στην είσοδο και στην έξοδο του UPS).
- 2) Η ασφάλεια MCB C20/1P δεν ασφαλίζει σωστά το κύκλωμα. Να αντικατασταθεί η ασφάλεια MCB C20/1P με MCB C16/1P.
- 3) Οι 12 ασφάλειες έχουν φθαρμένα χαρακτηριστικά. Να αντικατασταθούν οι 12 φθαρμένες ασφάλειες με 12 x MCB C10/1P.
- 4) Οι γενικές ασφάλειες D02 3x35A της παροχής UPS δεν ασφαλίζουν σωστά τον πίνακα. Να αντικατασταθούν οι ασφάλειες D02 3x35A με D02 3x25A.

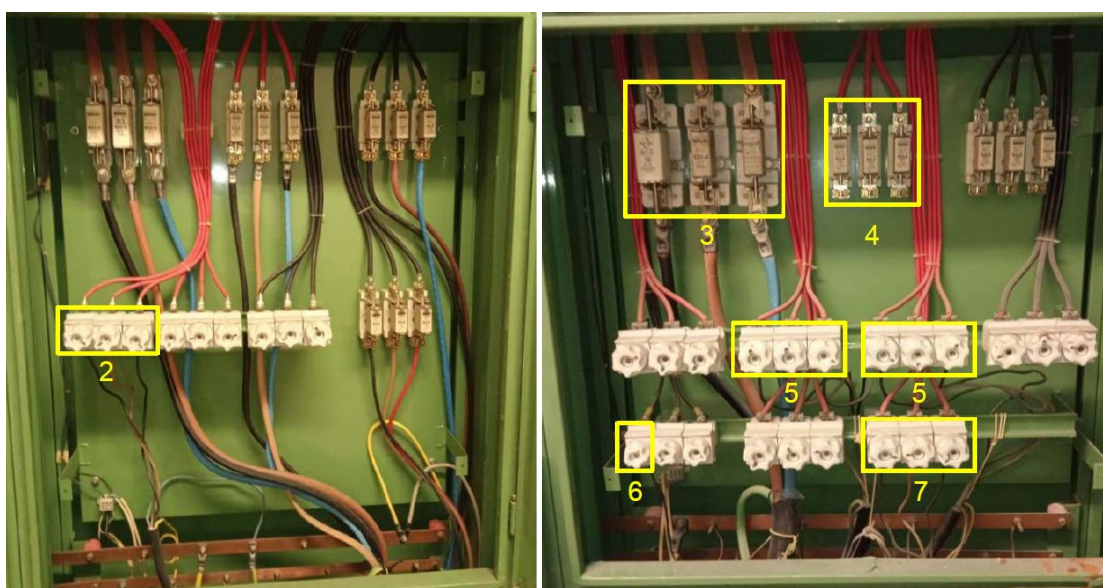
- 5) Οι δύο ασφάλειες Diazed DII 3x35A δεν ασφαλίζουν σωστά τα κυκλώματα. Να αντικατασταθούν οι ασφάλειες 2 x DII 3x35A με 2 x DII 3x25A.
- 6) Η ασφάλεια DII 1x25A δεν ασφαλίζει σωστά το κύκλωμα. Να ασφαλιστεί το κύκλωμα με ασφάλεια MCB C16/1P και ΔΔΡ 2x40A type A 30mA.
- 7) Οι ασφάλειες DII 3x35A δεν ασφαλίζουν σωστά το κύκλωμα. Να ασφαλιστεί το κύκλωμα με DII 3x35A με DII 3x25A.
- 8) Γενικά στον πίνακα δεν ακολουθείται σωστός χρωματισμός. Να εφαρμοστεί ταινία κατάλληλου χρώματος.

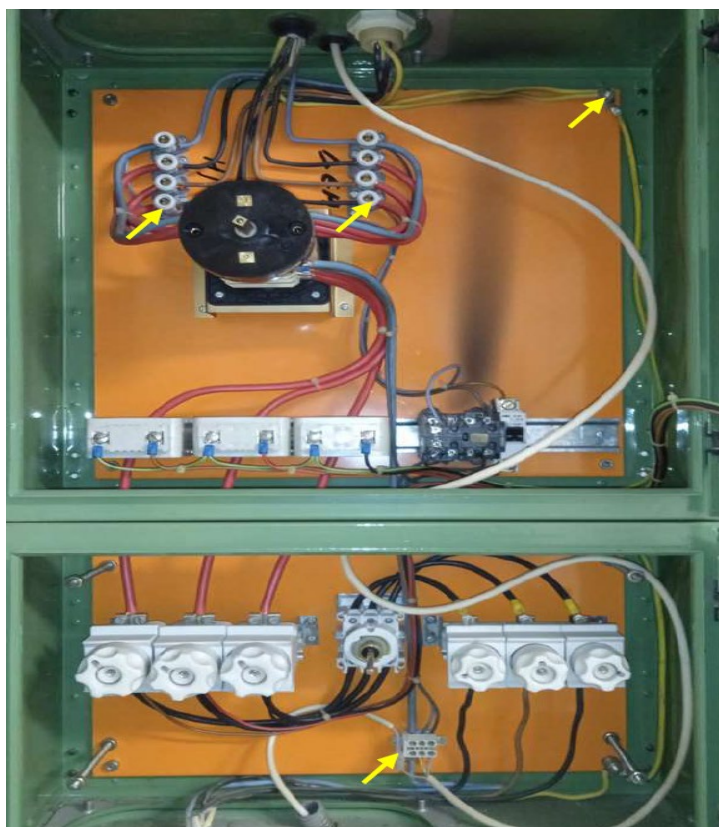
- 1) Οι ενδεικτικές λυχνίες του πίνακα είναι καμένες. Να αντικατασταθούν οι λυχνίες του πίνακα.
- 2) Οι πόρτες του πίνακα δεν είναι γειωμένες. Να γειωθούν όλα τα μεταλλικά μέρη του πίνακα (πόρτες, πλάτες, κτλ.).
- 3) Τα παροχικά καλώδια από ΔΕΗ και Η/Ζ τερματίζονται σε κυπαρισσάκια. Να αντικατασταθούν τα κυπαρισσάκια με κλέμμες ράγας.
- 4) Ο πίνακας δεν έχει μπάρα γείωσης. Να τοποθετηθεί μπάρα γείωσης και να τερματιστούν οι αγωγοί του.
- 5) Υπάρχει μια κλέμμα πολυφώτου. Να αντικατασταθεί η κλέμμα πολυφώτου με κλέμμα ράγας ή με κατάλληλη μούφα.

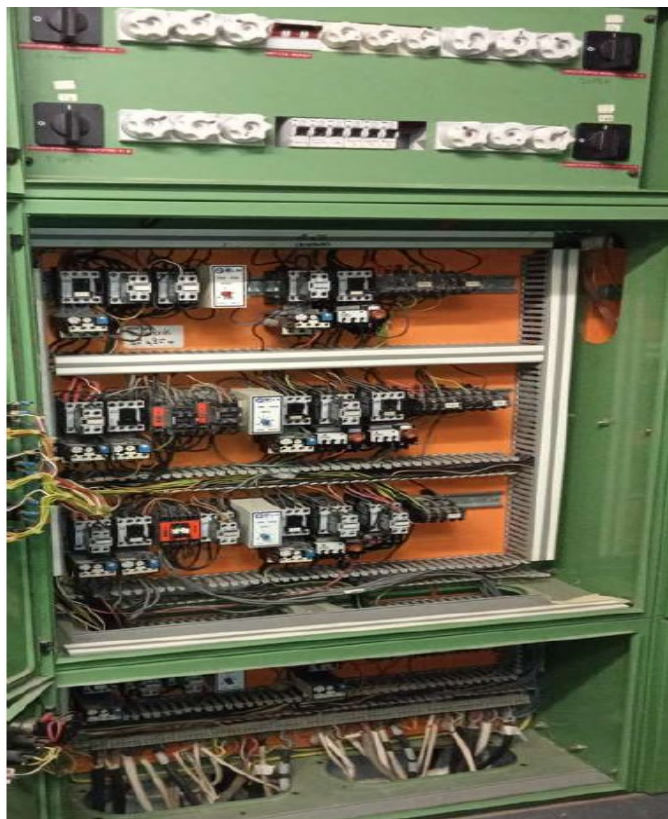
1) Οι γενικές ασφάλειες NH-C00 100A / NH-C00 80A / NH 000 80A δεν ασφαλίζουν σωστά τον πίνακα. Να γίνουν όλες οι ασφάλειες NH00 3x80A.

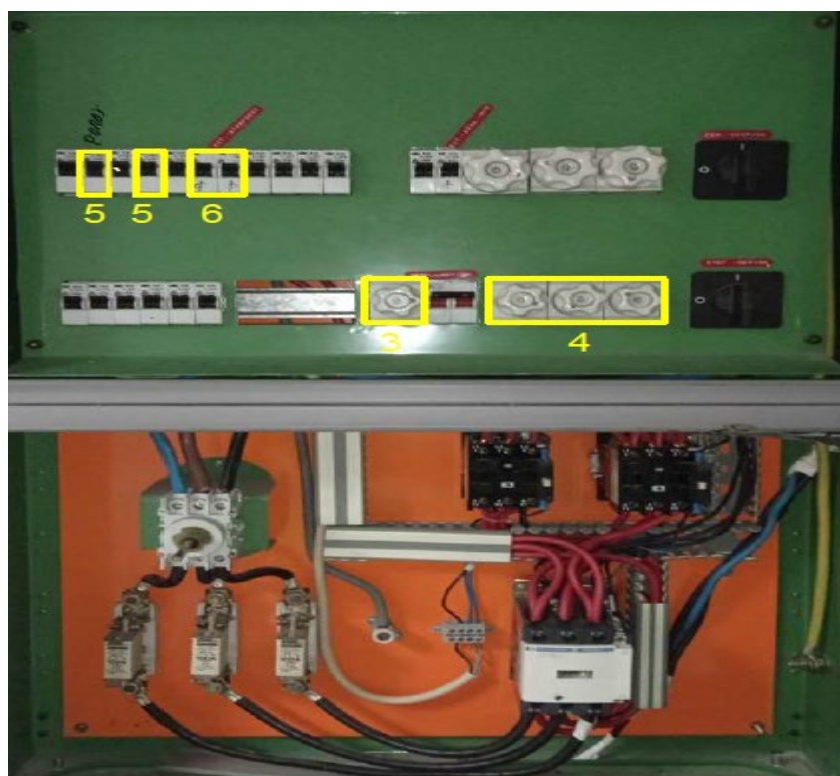
- 1) Τα κυκλώματα του πίνακα δεν ασφαλίζονται από ΔΔΡ. Να ασφαλιστούν όλα τα κυκλώματα με ΔΔΡ 4x63A type A 30mA.  
Σημείωση: Εξαιρείται μόνο το κύκλωμα «ΜΙΚΡΟΒΙΟΛΟΓΙΚΟ», το οποίο θα πρέπει να ασφαλίζεται τοπικά με ΔΔΡ 4x40A type A 30mA.
- 2) Ο πίνακας δεν φέρει ενδεικτικές λυχνίες παρουσίας τάσεως. Να συνδεθούν ενδεικτικές λυχνίες στον πίνακα.
- 3) Η ασφάλεια DII 1x25A δεν ασφαλίζει σωστά το κύκλωμα. Να αντικατασταθεί η ασφάλεια DII 1x25A με DII 1x16A.
- 4) Οι ασφάλειες DII 3x25A δεν ασφαλίζουν σωστά το κύκλωμα. Να αντικατασταθούν οι ασφάλειες DII 3x25A με DII 3x16A.

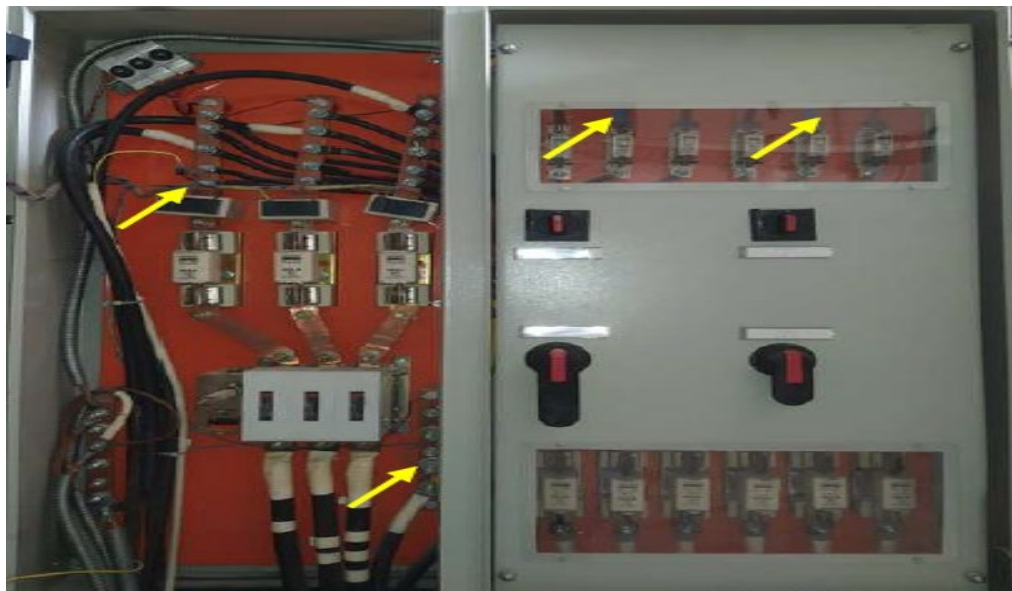
3) Στο αριστερό διαμέρισμα του πίνακα υπάρχουν εκτεθειμένες μπάρες χαλκού. Να τοποθετηθεί επικαλυπτικό τύπου plexiglass για την αποφυγή ηλεκτροπληξίας.

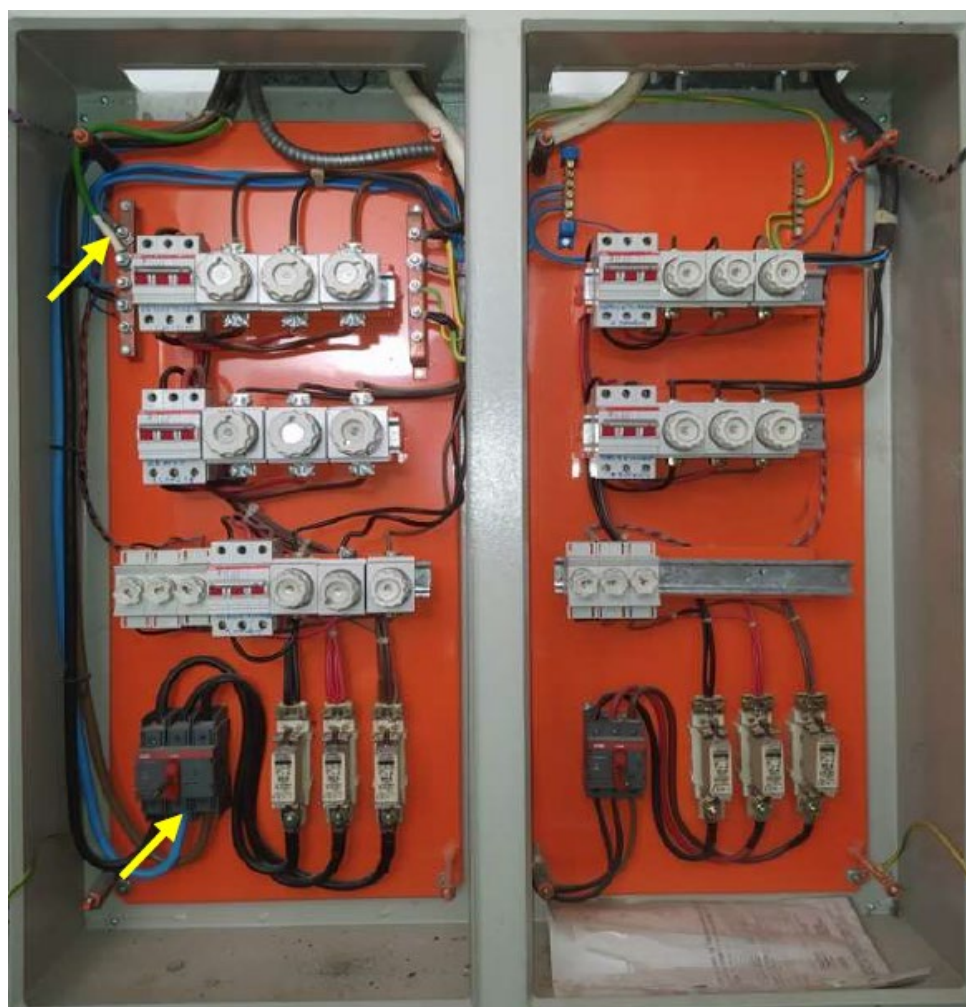
- 1) Η 1η και 2η ενδεικτικές λυχνίες είναι καμένες. Να αντικατασταθούν οι ενδεικτικές λυχνίες με καινούριες.
