**ΗΛΕΚΤΡΟΝΙΚΟΣ ΕΘΝΙΚΟΣ ΦΟΡΕΑΣ  
ΚΟΙΝΩΝΙΚΗΣ ΑΣΦΑΛΙΣΗΣ**

«Εργασίες στοχευμένων παρεμβάσεων,  
μετά τον έλεγχο, στις ηλεκτρικές εγκατα-  
στάσεις ιδιόκτητων κτιρίων στην περιοχή  
Κεντρικής Μακεδονίας»

## **ΤΕΧΝΙΚΗ ΠΕΡΙΓΡΑΦΗ**

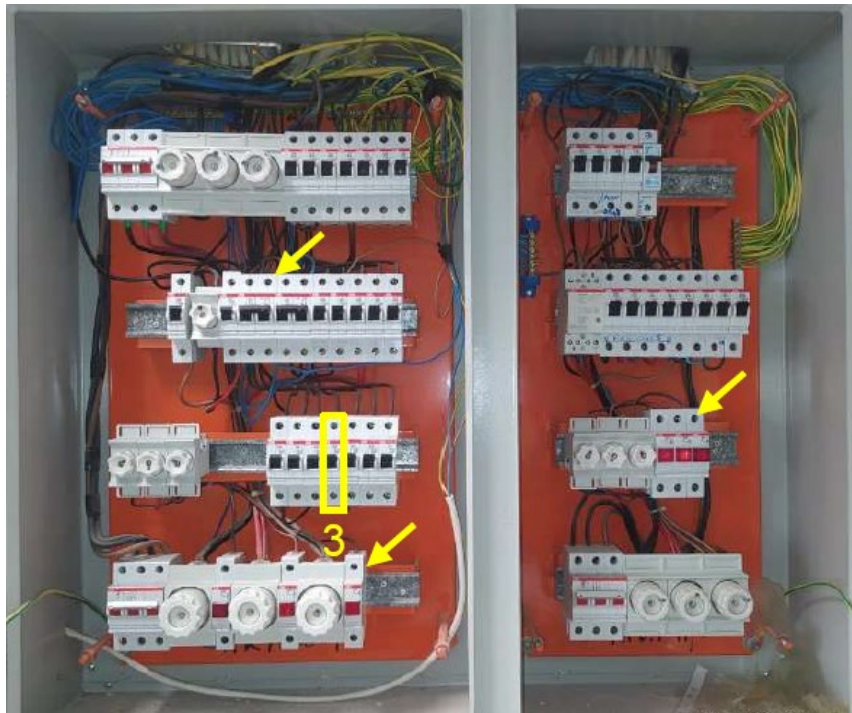
- 1) Τα κυκλώματα του πίνακα δεν ασφαλίζονται από ΔΔΡ. Να ασφαλιστούν όλα τα κυκλώματα με ΔΔΡ 4x40A type A 30mA.
- 2) Η 3η ενδεικτική λυχνία είναι καμένη. Να αντικατασταθεί η ενδεικτική λυχνία του πίνακα.

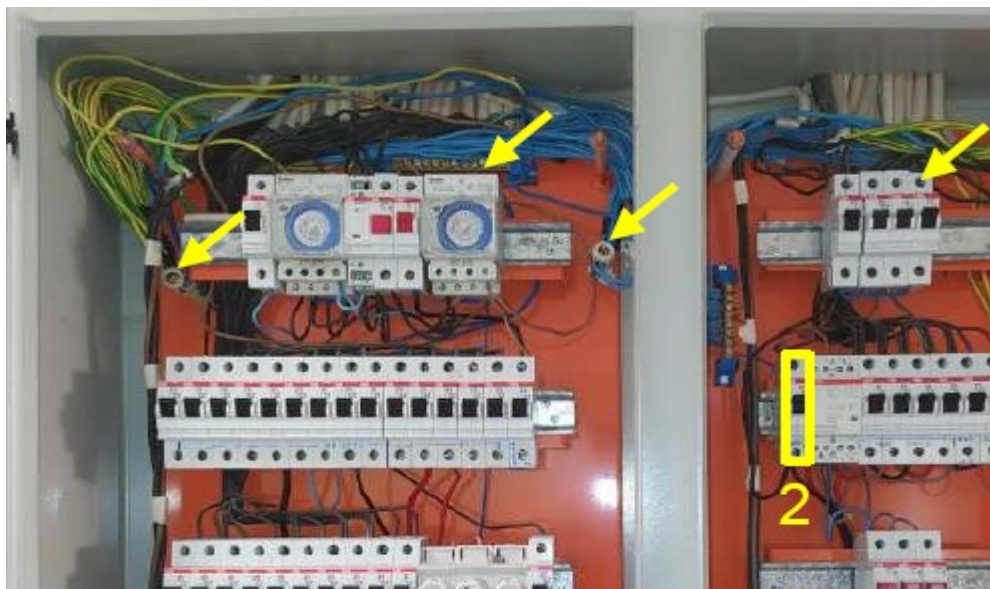
- 1) Τα κυκλώματα του πίνακα δεν ασφαλίζονται από ΔΔΡ. Να ασφαλιστούν όλα τα κυκλώματα με ΔΔΡ 4x40A type A 30mA.
- 2) Η ασφάλεια MCB B10/1P δεν ασφαλίζει σωστά τα 2 κυκλώματα. Να ασφαλιστούν τα κυκλώματα με ασφάλειες MCB C6/1P και MCB B10/1P (υφιστάμενη) αντίστοιχα.
- 3) Στην μετόπη του πίνακα υπάρχουν ανοίγματα. Να τοποθετηθούν επικαλυπτικά για την αποφυγή ηλεκτροπληξίας.
- 4) Ο πίνακας δεν είναι πλήρως ταυτοποιημένος. Να γίνει η ταυτοποίηση του πίνακα.

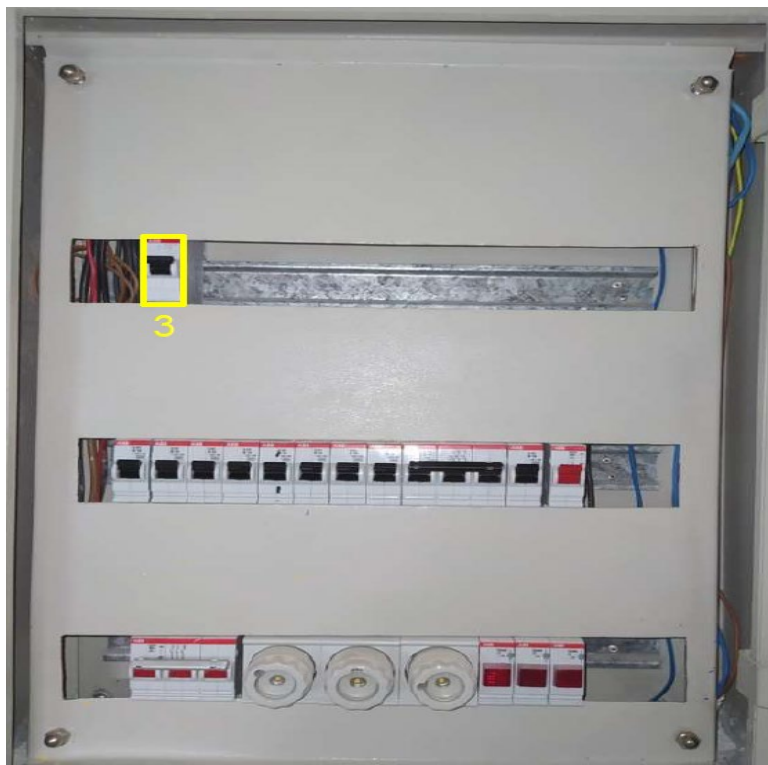
5) Ο πίνακας δεν είναι ταυτοποιημένος. Να γίνει η ταυτοποίηση του πίνακα.

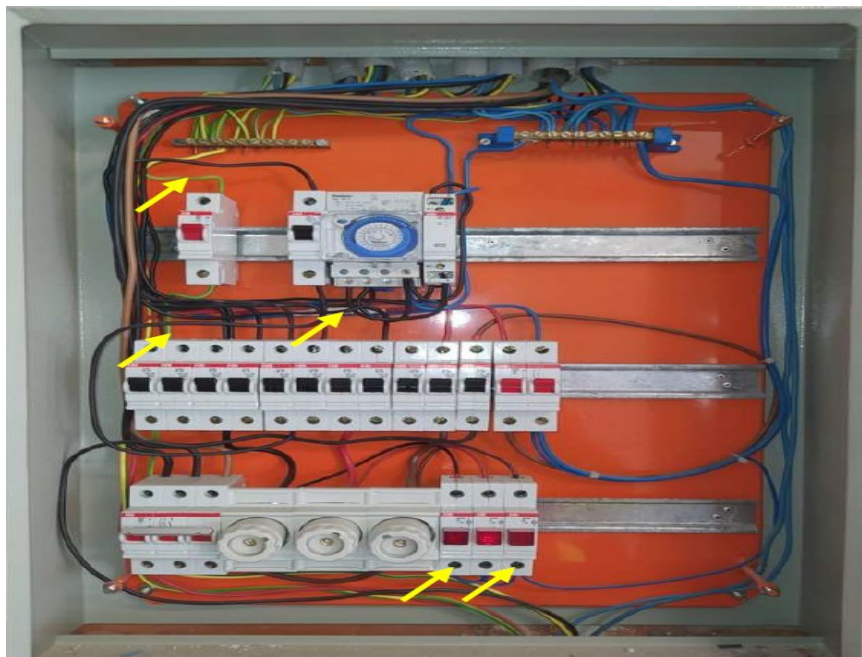
- 1) Τα κυκλώματα του πίνακα δεν ασφαλίζονται από ΔΔΡ. Να ασφαλιστούν όλα τα κυκλώματα με ΔΔΡ 4x40A type A 30mA.
- 2) Η 1η & 3η ενδεικτικές λυχνίες είναι καμένες. Να αντικατασταθούν οι ενδεικτικές λυχνίες.
- 3) Η πόρτα του πίνακα δεν είναι γειωμένη. Να γειωθούν όλα τα μεταλλικά μέρη του πίνακα.
- 4) ΑΠΑΓΟΡΕΥΕΤΑΙ η χρήση πρασινοκίτρινου αγωγού ως φάση. Να εφαρμοστεί ταινία κατάλληλου χρώματος.
- 5) Στον πίνακα υπάρχει μία μάτιση. Γενικά όπου υπάρχουν ματίσεις να αντικατασταθούν με κλέμμες ράγας ή με κατάλληλες μούφες.

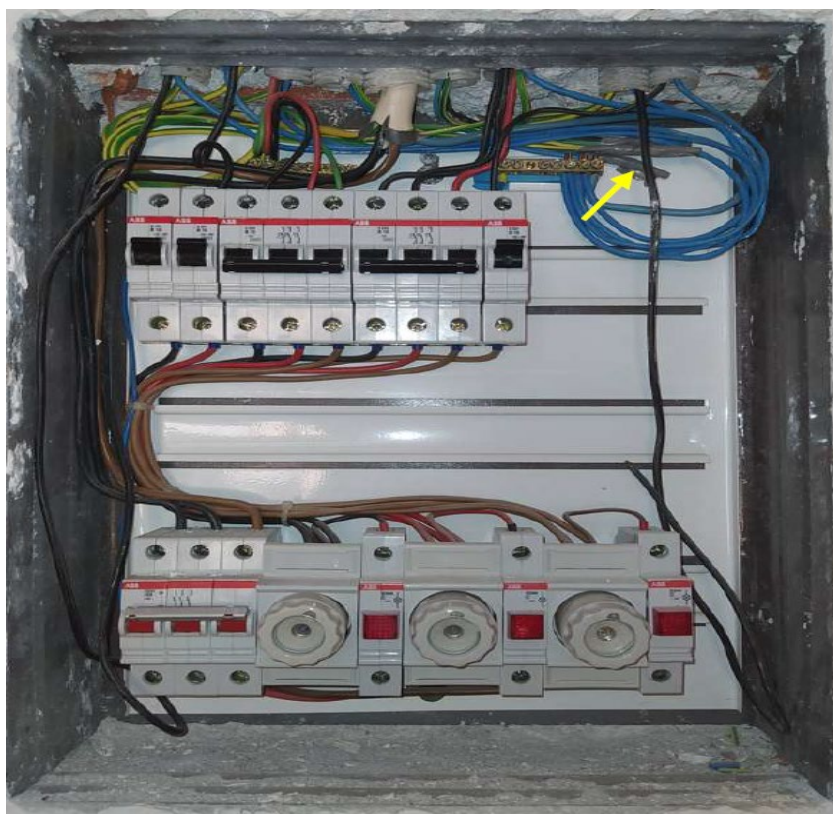
- 3) Στην μετόπη του πίνακα υπάρχουν ανοίγματα. Να τοποθετηθούν επικαλυπτικά για την αποφυγή ηλεκτροπληξίας.
- 4) Ο πίνακας δεν είναι ταυτοποιημένος. Να γίνει η ταυτοποίηση του πίνακα.

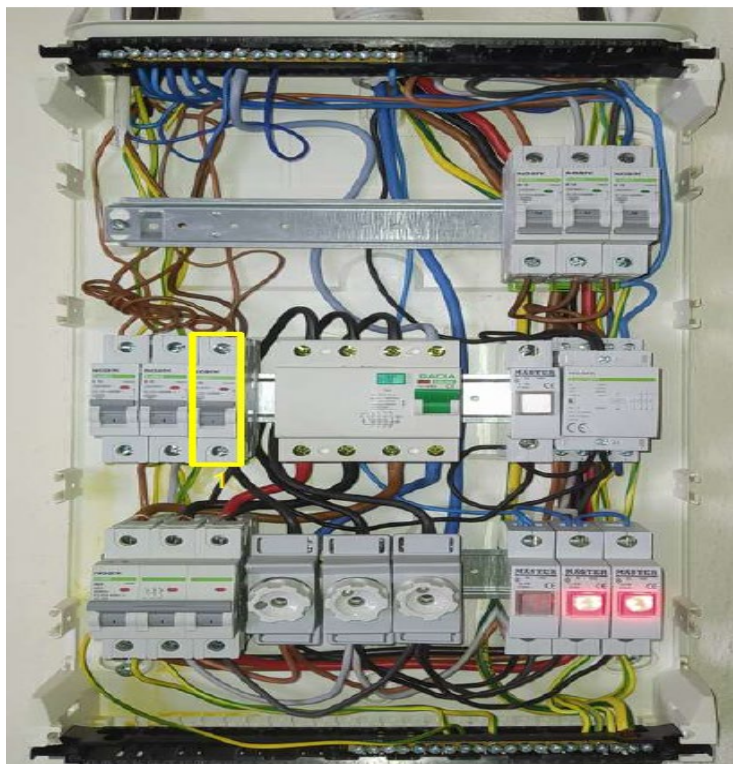
- 1) Η ασφάλεια MCB B16/1P δεν ασφαλίζει σωστά όλα τα κυκλώματα. Να ασφαλιστούν τα κυκλώματα «EXIT» και «ΣΥΝΑΓΕΡΜΟΣ» με ασφάλειες 2 x MCB C4/1P.
- 2) Η 1η ενδεικτική λυχνία είναι καμένη. Να αντικατασταθεί η ενδεικτική λυχνία με καινούρια.
- 3) Στην μετόπη του πίνακα υπάρχουν ανοίγματα. Για την αποφυγή ηλεκτροπληξίας να τοποθετηθούν επικαλυπτικά.
- 4) Ο πίνακας δεν είναι πλήρως ταυτοποιημένος. Να γίνει η ταυτοποίηση του πίνακα.

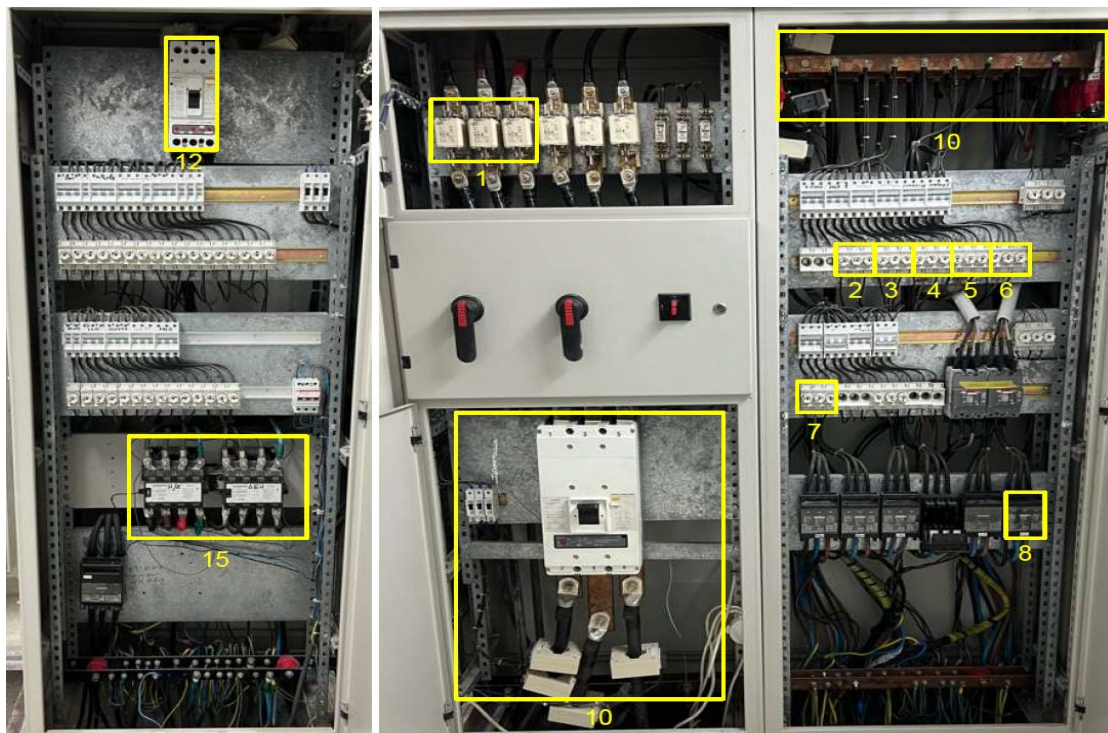
- 1) Οι μαχαιρωτές ασφάλειες NH2 3x315A δεν ασφαλίζουν σωστά το κύκλωμα «ΛΕΒΗΤΟΣΤΑΣΙΟ». Να αντικατασταθούν οι ασφάλειες NH2 3x315A με NH2 3x250A.
- 2) Οι ασφάλειες D02 3x35A δεν ασφαλίζουν σωστά το κύκλωμα. Να αντικατασταθούν οι ασφάλειες D02 3x35A με D02 3x25A.

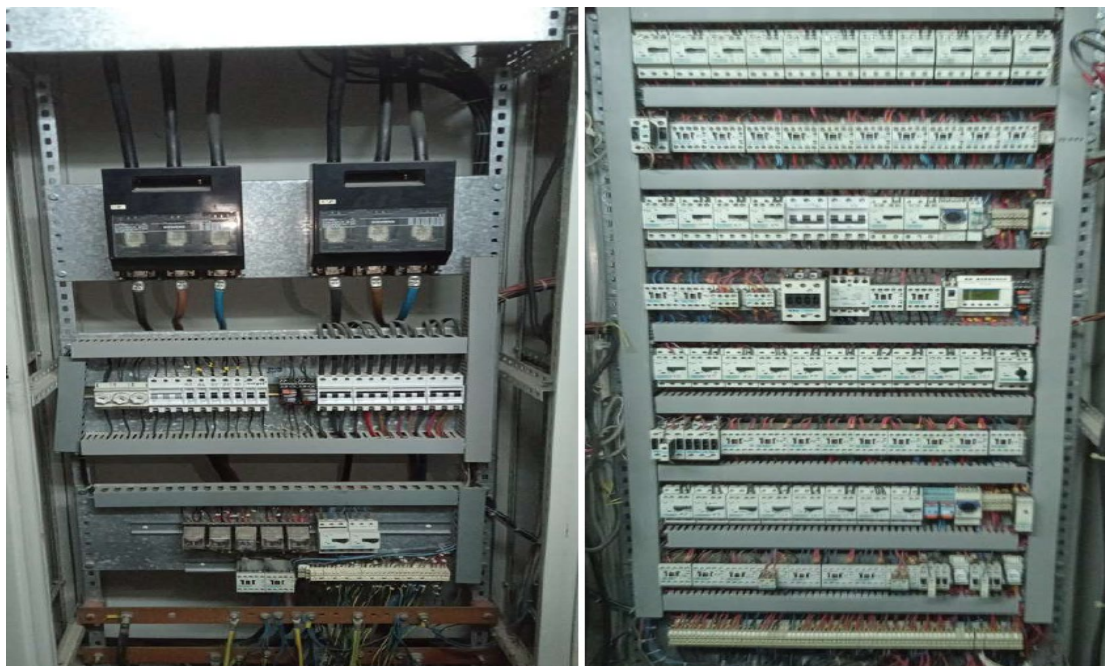
1) Τα κυκλώματα του πίνακα δεν ασφαλίζονται από ΔΔΡ. Να ασφαλιστούν όλα τα κυκλώματα με ΔΔΡ type A 30mA.

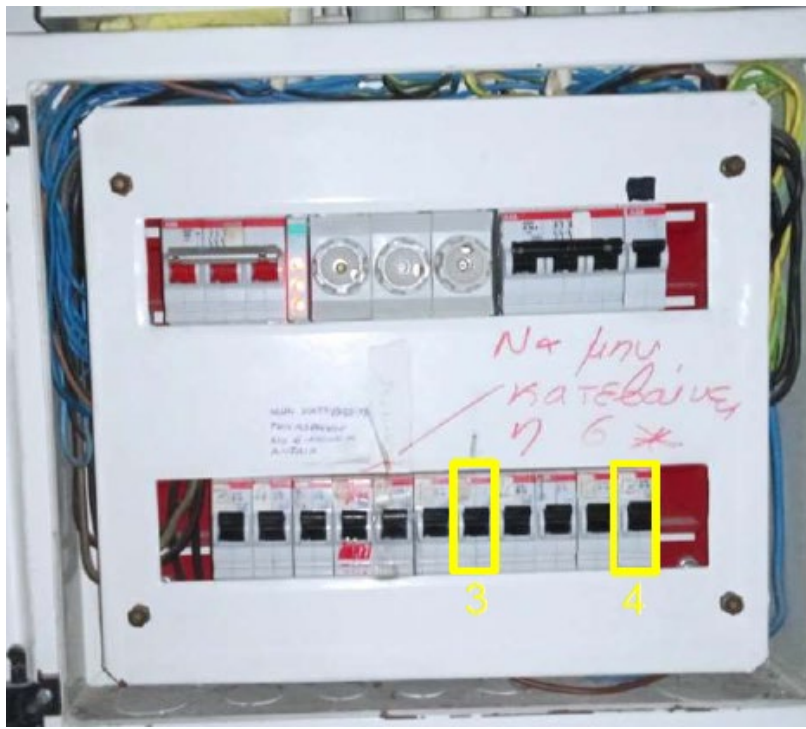
- 1) Οι γενικές ασφάλειες D02 25/20/20A δεν ασφαλίζουν σωστά τον πίνακα. Να γίνουν όλες οι ασφάλειες D02 3x20A.
- 2) Τα κυκλώματα του πίνακα δεν ασφαλίζονται από ΔΔΡ. Να ασφαλιστούν όλα τα κυκλώματα του πίνακα με ΔΔΡ 4x40A type A 30mA.  
Σημείωση: Λόγω έλλειψης χώρου να αφαιρεθούν ο ραγοδιακόπτης και οι γενικές ασφάλειες και στην θέση τους να συνδεθούν γενική ασφάλεια MCB C20/3P και ΔΔΡ 4x40A type A 30mA.

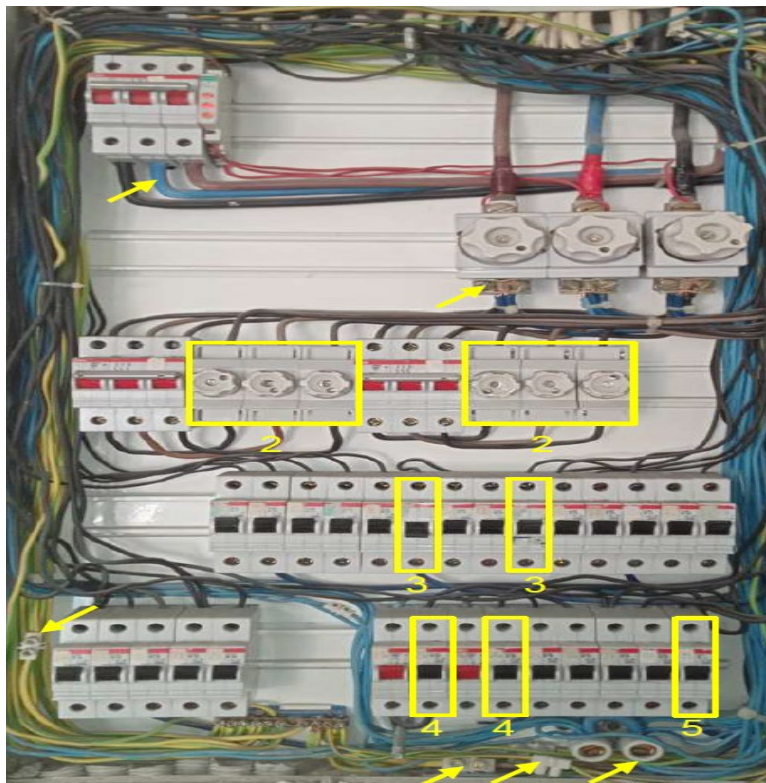
- 1) Τα κυκλώματα του πίνακα δεν ασφαλίζονται από ΔΔΡ. Να ασφαλιστούν όλα τα κυκλώματα του πίνακα με ΔΔΡ 4x63A type A 30mA.
- 2) Οι δύο ασφάλειες D02 3x25A δεν ασφαλίζουν σωστά το κύκλωμα. Να αντικατασταθούν οι ασφάλειες 2 x D02 3x25A με 2 x D02 3x20A.

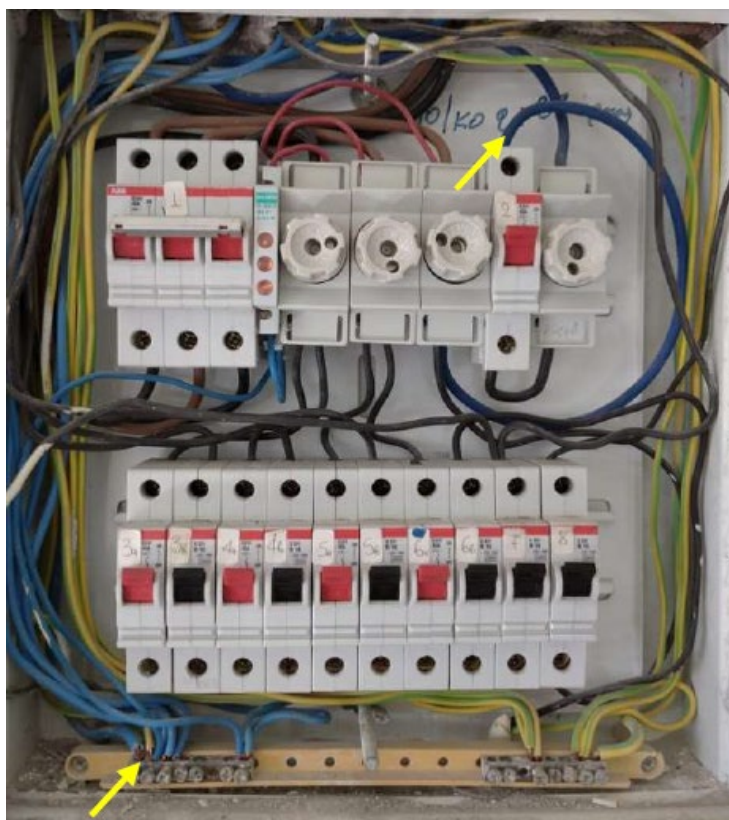
### 19.33. ΠΙΝΑΚΑΣ ΚΥΥ-2-ΟΔΟΝΤΙΑΤΡΙΚΟ

1) Τα κυκλώματα του πίνακα δεν ασφαλίζονται από ΔΔΡ. Να ασφαλιστούν όλα τα κυκλώματα με ΔΔΡ 4x40A type A 30mA.

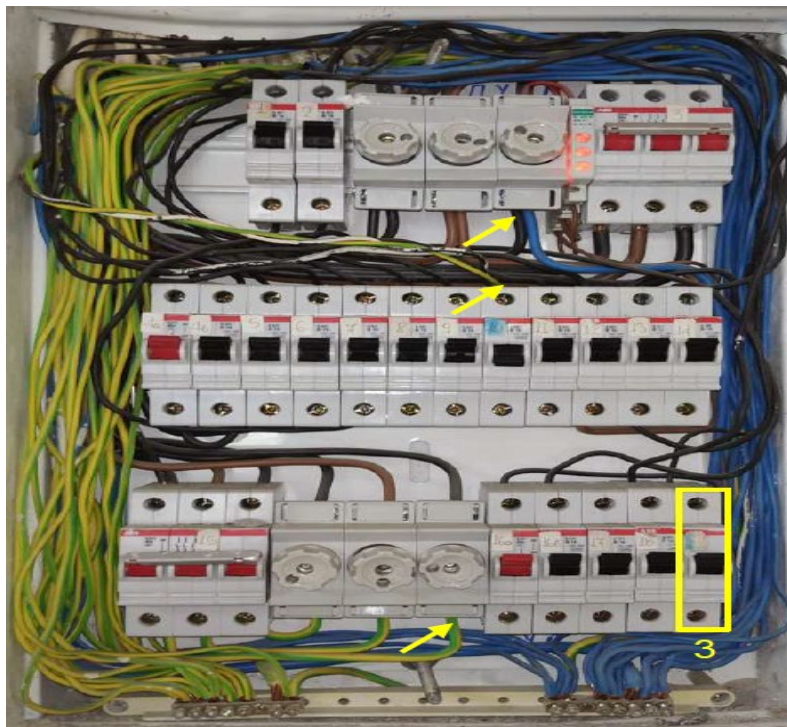
1) Οι γενικές ασφάλειες D02 25/35/25A δεν ασφαλίζουν επαρκώς τον πίνακα. Να γίνουν όλες οι ασφάλειες D02 3x35A.

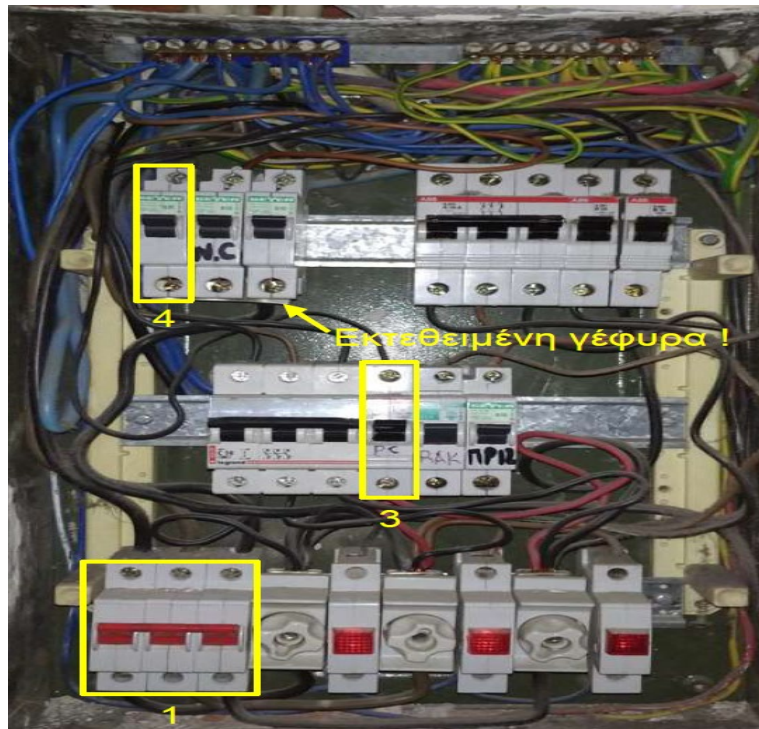
1) Ο ραγοδιακόπτης έχει φθαρμένα χαρακτηριστικά. Να αντικατασταθεί με καινούριο ραγοδιακόπτη 3x40A.

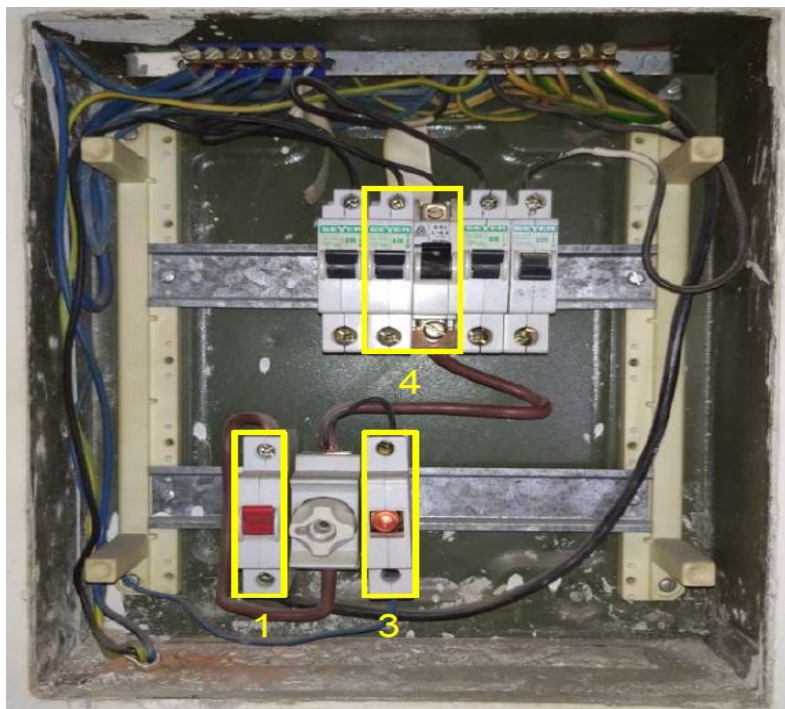
- 1) Ο ραγοδιακόπτης του πίνακα έχει φθαρμένα χαρακτηριστικά. Να αντικατασταθεί ο υφιστάμενος με ραγοδιακόπτης 1x40A.
- 2) Τα κυκλώματα του πίνακα δεν ασφαλίζονται με ΔΔΡ. Να ασφαλιστούν όλα τα κυκλώματα του πίνακα με ΔΔΡ 2x40A type A 30mA.
- 3) Η ενδεικτική λυχνία του πίνακα είναι χαλασμένη. Να αντικατασταθεί η ενδεικτική λυχνία του πίνακα με καινούρια.
- 4) Οι ασφάλειες MCB B16/1P και L16/1P δεν ασφαλίζουν σωστά τα κυκλώματα. Να αντικατασταθούν οι δύο ασφάλειες με 2 x MCB C10/1P.
- 5) Ο πίνακας δεν είναι ταυτοποιημένος. Να γίνει η ταυτοποίηση του πίνακα.

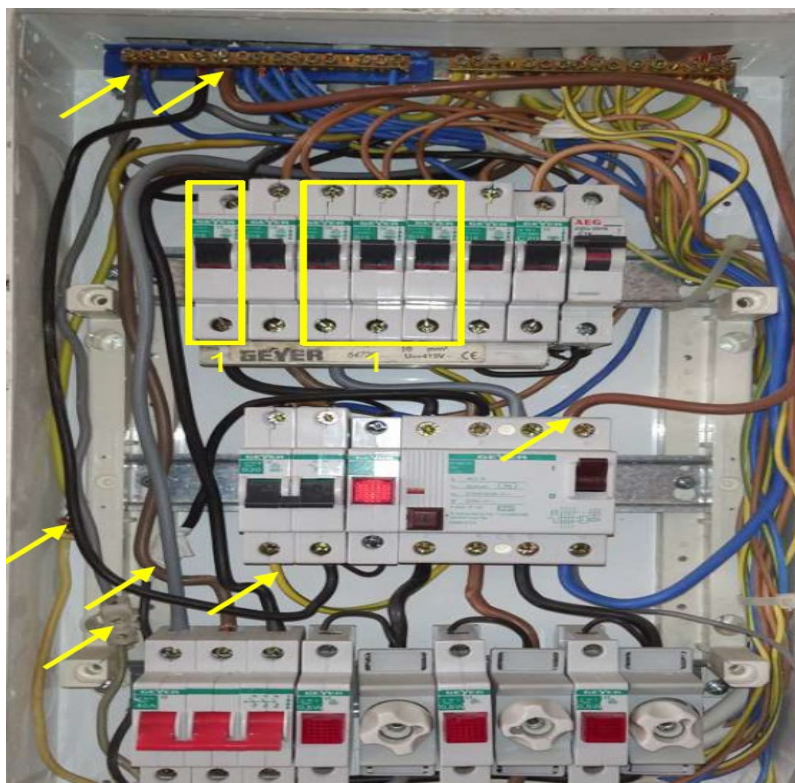
- 1) Οι 4 ασφάλειες MCB B16/1P δεν ασφαλίζουν σωστά τα κυκλώματα. Να αντικατασταθούν οι ασφάλειες 4 x MCB B16/1P με 4 x MCB C10/1P.
- 2) Από τον πίνακα αναχωρεί ανασφάλιστο κύκλωμα προς της υποδιανομή «ΥΠΡΦ-ΓΡΑΦΕΙΑ». Να ασφαλιστεί με ασφάλεια MCB C20/1P.  
Σημείωση: Το κύκλωμα «ΥΠΡΦ-ΓΡΑΦΕΙΑ» να παραμείνει ασφαλισμένο από τον υφιστάμενο ΔΔΡ 4x40A type AC 30mA.
- 3) Στον πίνακα υπάρχουν κλέμμες πολυφώτου και ματίσεις. Να αντικατασταθούν οι κλέμμες πολυφώτου με κλέμμες ράγας ή με κατάλληλες μούφες.
- 4) Γενικά στον πίνακα δεν ακολουθείται σωστός χρωματισμός. Να εφαρμοστεί ταινία κατάλληλου χρώματος.
- 5) Ο πίνακας δεν είναι ταυτοποιημένος. Να γίνει η ταυτοποίηση του πίνακα.
