**ΗΛΕΚΤΡΟΝΙΚΟΣ ΕΘΝΙΚΟΣ ΦΟΡΕΑΣ  
ΚΟΙΝΩΝΙΚΗΣ ΑΣΦΑΛΙΣΗΣ**

«Εργασίες στοχευμένων παρεμβάσεων,  
μετά τον έλεγχο, στις ηλεκτρικές εγκατα-  
στάσεις ιδιόκτητων κτιρίων στην περιοχή  
Κεντρικής Μακεδονίας»

## **ΤΕΧΝΙΚΗ ΠΕΡΙΓΡΑΦΗ**

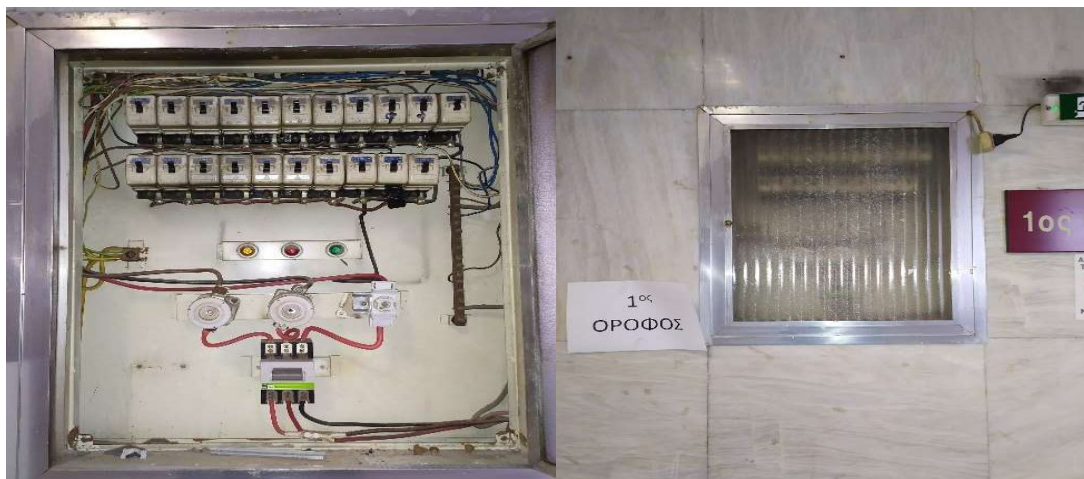
### **3.10. ΠΡΦ 1 1ου ΟΡΟΦΟΥ**

- 1) Ο πίνακας χρήζει αντικατάστασης. Να αντικατασταθεί ο πίνακας με καινούριο όπως παρουσιάζεται παρακάτω.

- 2) Από την πόρτα του πίνακα οδεύει μια μπαλαντέζα, όπου τροφοδοτεί το φωτιστικό ασφάλειας. Να γίνει σταθερή και μόνιμη σύνδεση.

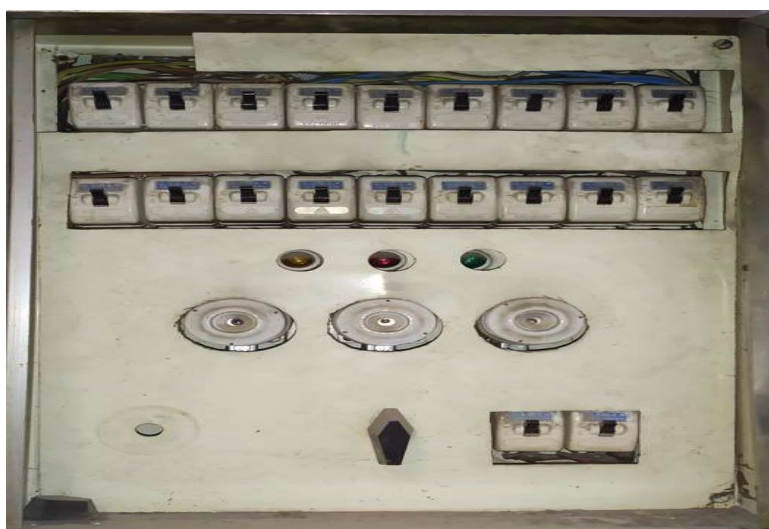
### **3.12. ΠΡΦ 1 3ου ΟΡΟΦΟΥ**

1) Ο πίνακας χρήζει αντικατάστασης. Να αντικατασταθεί ο πίνακας με καινούριο όπως παρουσιάζεται παρακάτω.

2) Από την πόρτα του πίνακα οδεύει μια μπαλαντέζα, όπου τροφοδοτεί το φωτιστικό ασφαλείας. Να γίνει σταθερή και μόνιμη σύνδεση.

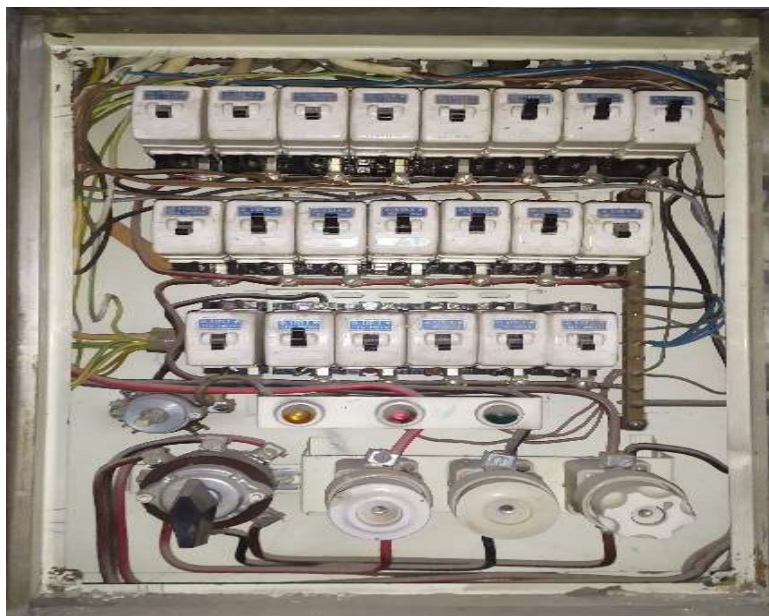
### **3.13. ΠΡΦ 1 4ου ΟΡΟΦΟΥ**

1) Ο πίνακας χρήζει αντικατάστασης. Να αντικατασταθεί ο πίνακας με καινούριο όπως παρουσιάζεται παρακάτω.

2) Από την πόρτα του πίνακα οδεύει μια μπαλαντέζα, όπου τροφοδοτεί το φωτιστικό ασφαλείας. Να γίνει σταθερή και μόνιμη σύνδεση.

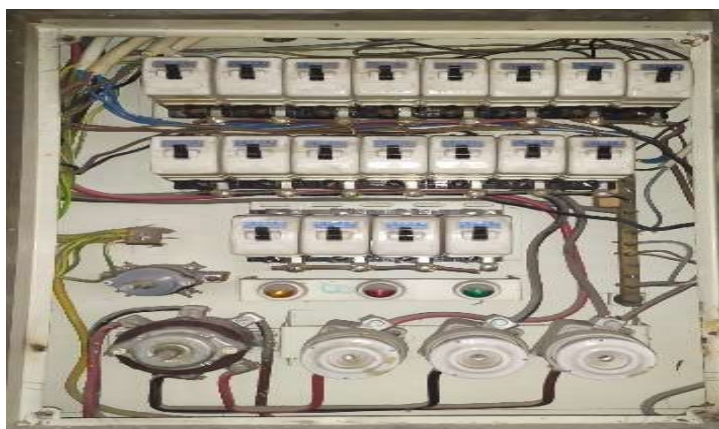
### **3.14. ΠΡΦ 1 5ου ΟΡΟΦΟΥ**

1) Ο πίνακας χρήζει αντικατάστασης. Να αντικατασταθεί ο πίνακας με καινούριο όπως παρουσιάζεται παρακάτω.

2) Από την πόρτα του πίνακα οδεύει μια μπαλαντέζα, όπου τροφοδοτεί το φωτιστικό ασφαλείας. Να γίνει σταθερή και μόνιμη σύνδεση.

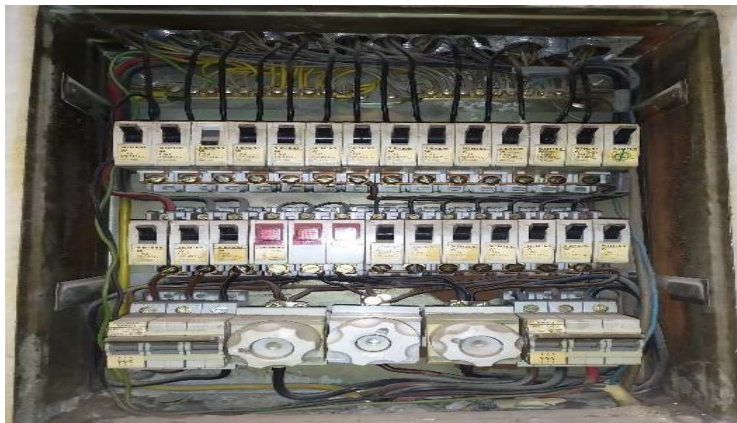
### **3.16. ΠΡΦ 1 ΕΙΣΟΔΟΥ ΙΣΟΓΕΙΟΥ**

- 1) Ο πίνακας χρήζει αντικατάστασης. Να αντικατασταθεί ο πίνακας με καινούριο όπως παρουσιάζεται παρακάτω.

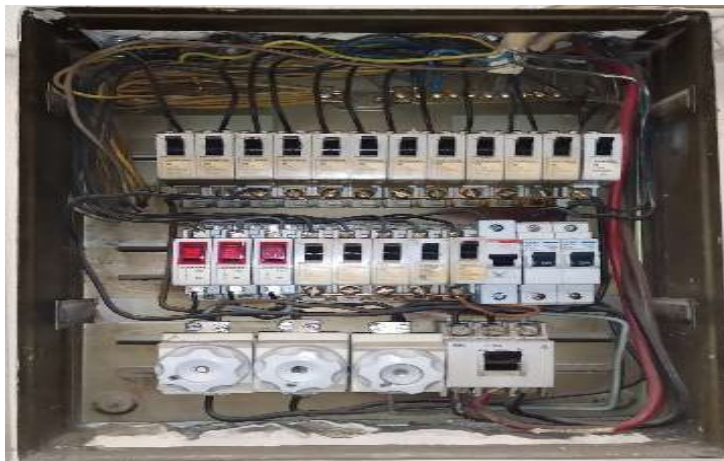
### **3.17. ΠΡΦ 2 1ΟΥ ΟΡΟΦΟΥ**

1) Ο πίνακας χρήζει αντικατάστασης. Να αντικατασταθεί ο πίνακας με καινούριο όπως παρουσιάζεται παρακάτω.

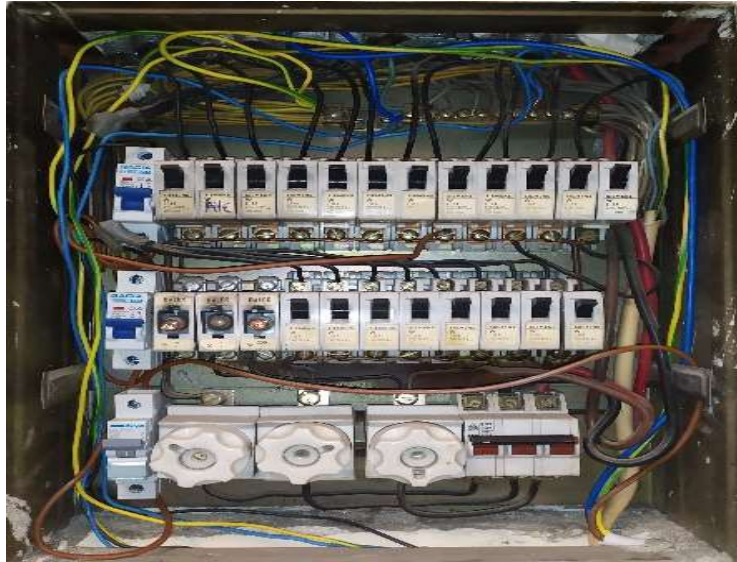
### **3.18. ΠΡΦ 2 2ΟΥ ΟΡΟΦΟΥ**

1) Ο πίνακας χρήζει αντικατάστασης. Να αντικατασταθεί ο πίνακας με καινούριο όπως παρουσιάζεται παρακάτω.

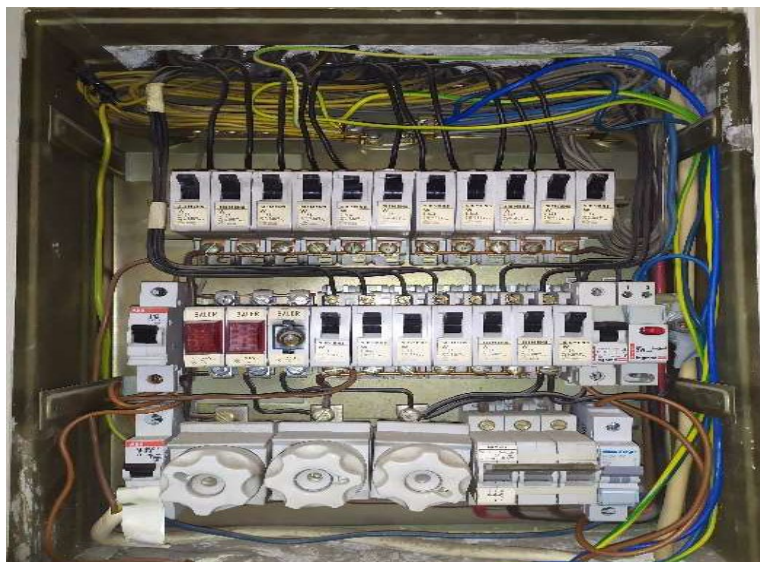
### **3.19. ΠΡΦ 2 3ΟΥ ΟΡΟΦΟΥ**

1) Ο πίνακας χρήζει αντικατάστασης. Να αντικατασταθεί ο πίνακας με καινούριο όπως παρουσιάζεται παρακάτω.

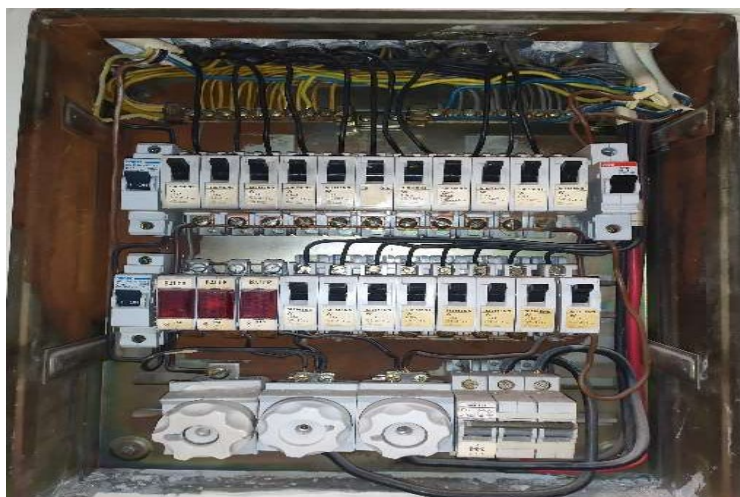
### **3.20 ΠΡΦ 2 40Υ ΟΡΟΦΟΥ**

1) Ο πίνακας χρήζει αντικατάστασης. Να αντικατασταθεί ο πίνακας με καινούριο όπως παρουσιάζεται παρακάτω.

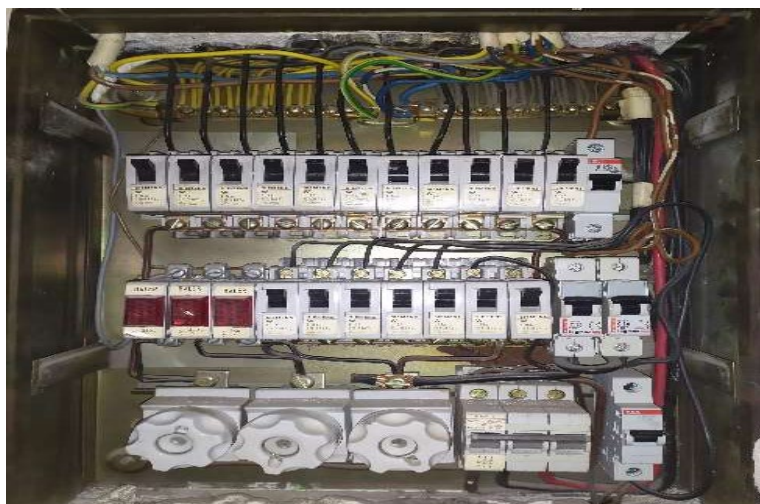
### **3.21. ΠΡΦ 2 50Υ ΟΡΟΦΟΥ**

1) Ο πίνακας χρήζει αντικατάστασης. Να αντικατασταθεί ο πίνακας με καινούριο όπως παρουσιάζεται παρακάτω.

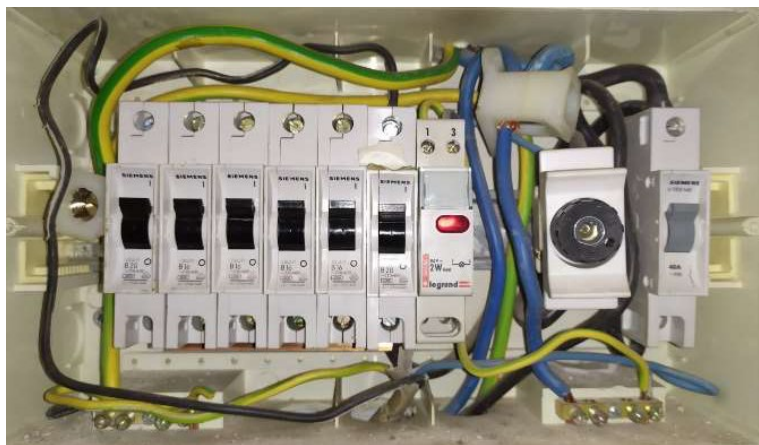
### **3.24. ΠΡΦ 3 ΕΙΣΟΔΟΥ ΙΣΟΓΕΙΟΥ**

1) Τα κυκλώματα του πίνακα δεν ασφαλίζονται από ΔΔΡ. Να ασφαλιστούν όλα τα κυκλώματα με ΔΔΡ 2x40A type A 30mA. Να ακολουθηθεί η παρακάτω σειρά σύνδεσης: Ραγοδιακόπτης →Γενική Ασφάλεια →ΔΔΡ.

2) Η ασφάλεια MCB B20/1P δεν ασφαλίζει επαρκώς το κύκλωμα. Να αντικατασταθεί η ασφάλεια MCB B20/1P με MCB B16/1P (υπάρχουν εφεδρικές).

3) Η γέφυρα του πίνακα δεν είναι μονωμένη. Για την αποφυγή ηλεκτροπληξίας να αντικατασταθεί η γέφυρα με μονωμένη μονοφασική γέφυρα.

4) Στον πίνακα υπάρχουν κυπαρισσάκια. Να αντικατασταθούν τα κυπαρισσάκια με κλέμμες ράγας.

5) Γενικά στον πίνακα δεν ακολουθείται σωστός χρωματισμός. Να εφαρμοστεί ταινία

6) Ο πίνακας δεν είναι ταυτοποιημένος. Να γίνει η ταυτοποίησή του πίνακα.

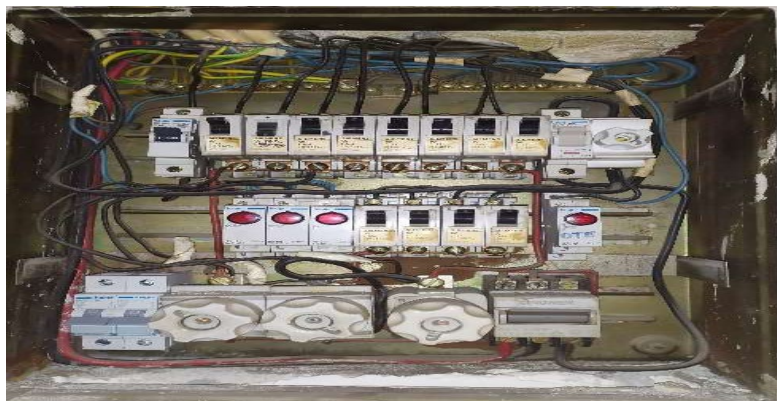
### **3.25. ΠΡΦ ΗΜΙΟΡΟΦΟΥ**

1) Ο πίνακας χρήζει αντικατάστασης. Να αντικατασταθεί ο πίνακας με καινούριο όπως παρουσιάζεται παρακατω.

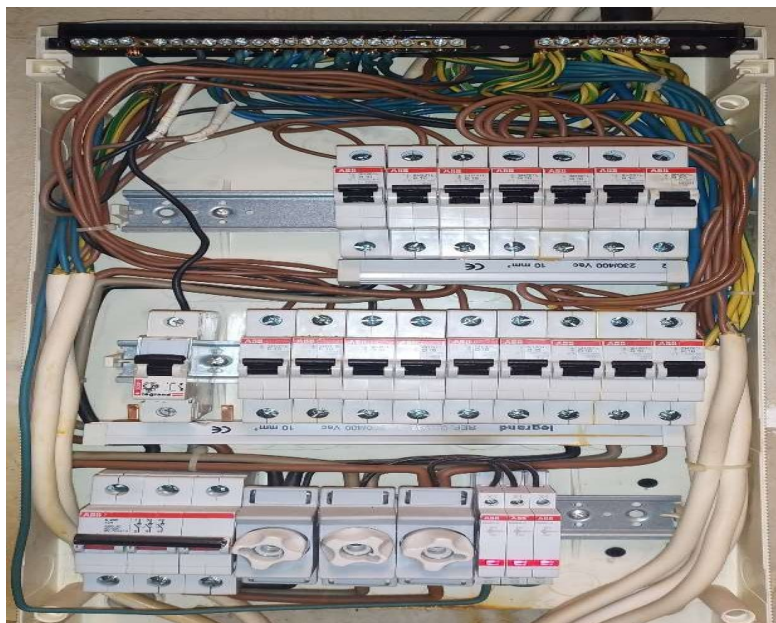
### **3.26. ΠΡΦ ΚΥΛΙΚΕΙΟΥ 6ΟΥ ΟΡΟΦΟΥ**

1) Τα κυκλώματα του πίνακα δεν ασφαλίζονται από ΔΔΡ. Να ασφαλιστούν όλα τα κυκλώματα με ΔΔΡ 4x40A type A 30mA. Να ακολουθηθεί η παρακάτω σειρά σύνδεσης: Ραγοδιακόπτης→Γενικές ασφάλειες →ΔΔΡ.

2) Η ασφάλεια MCB B20/1P δεν ασφαλίζει επαρκώς το κύκλωμα. Να αντικατασταθεί η ασφάλεια MCB B20/1P με MCB C16/1P.

3) Η ασφάλεια MCB C20/1P δεν ασφαλίζει επαρκώς το κύκλωμα. Να αντικατασταθεί η ασφάλεια MCB B20/1P με MCB C16/1P.

4) Οι 2 ασφάλειες MCB B16/1P δεν ασφαλίζουν σωστά τα κυκλώματα. Να αντικατασταθούν οι ασφάλειες 2 x MCB B16/1P με 2 x MCB C10/1P.

5) Η γέφυρα φέρει ενεργά εκτεθειμένα μέρη. Για την αποφυγή ηλεκτροπληξίας να κοπεί η γέφυρα στο κατάλληλο μήκος.

6) Γενικά στον πίνακα υπάρχουν ματίσεις. Να αντικατασταθούν οι ματίσεις με κλέμμες ράγας ή με κατάλληλες μούφες.

7) Ο πίνακας δεν είναι πλήρως ταυτοποιημένος. Να γίνει η ταυτοποίηση του πίνακα.

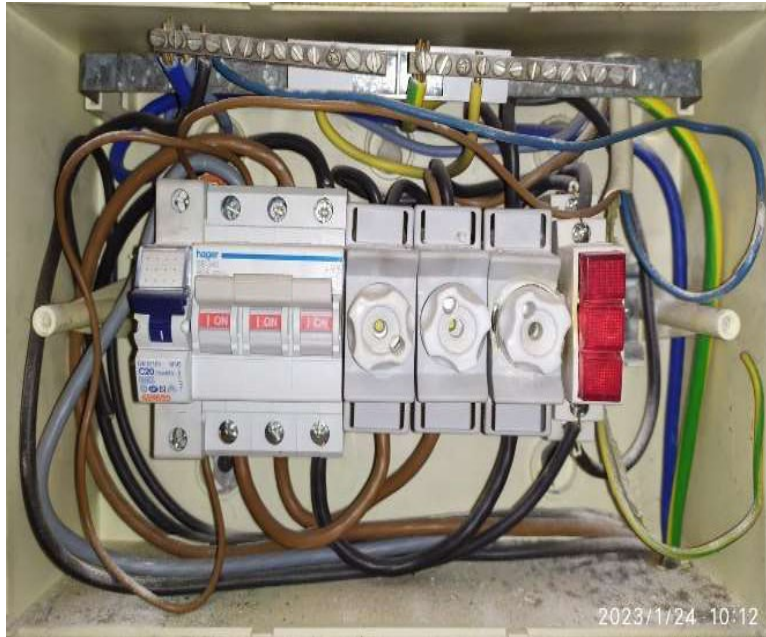
### **3.27. ΥΠΟΠΙΝΑΚΑΣ Α΄ ΕΙΣΟΔΟΥ ΙΣΟΓΕΙΟΥ**

1) Ο πίνακας χρήζει αντικατάστασης. Να αντικατασταθεί ο πίνακας με καινούριο όπως παρουσιάζεται παρακάτω.

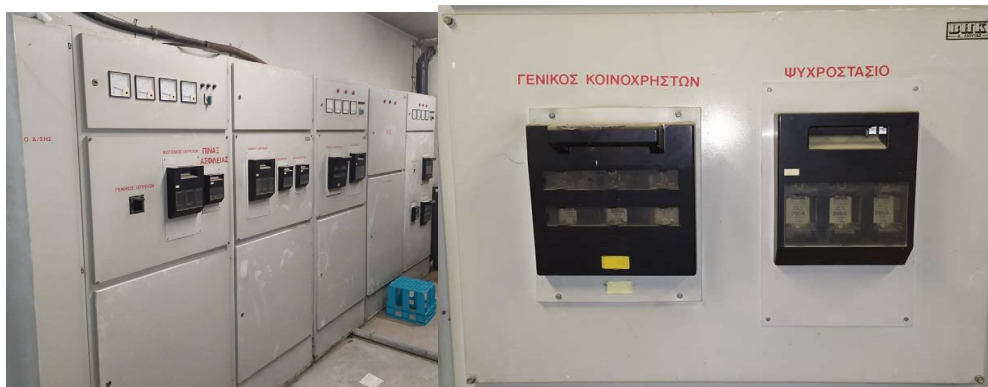
5) Στις ασφάλειες D02 3x25A του πεδίου H/Z το μεσαίο πώμα είναι σπασμένο. Να αντικατασταθεί το σπασμένο πώμα με καινούριο πώμα D02

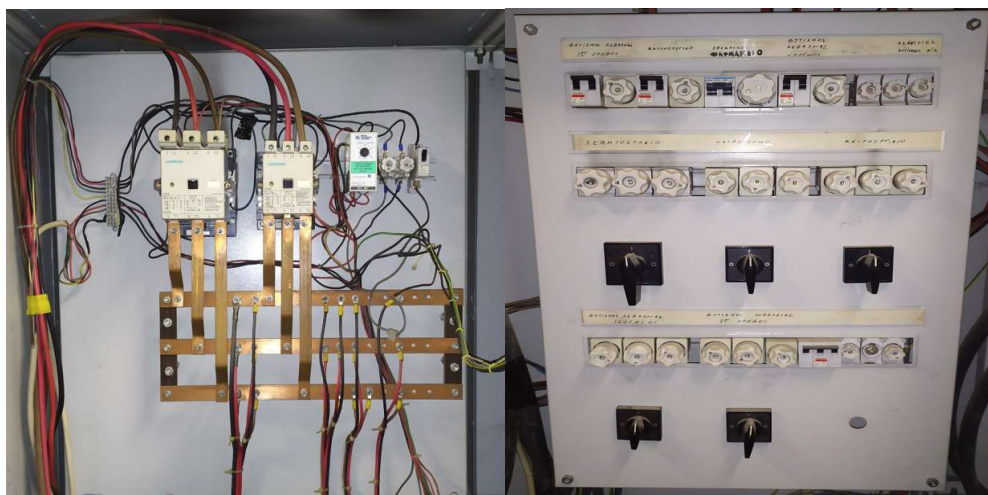
6) Στο πεδίο μεταγωγής του πίνακα υπάρχουν ενεργές εκτεθειμένες μπάρες χαλκού. Για την αποφυγή ηλεκτροπληξίας να τοποθετηθεί επικαλυπτικό τύπου plexiglass

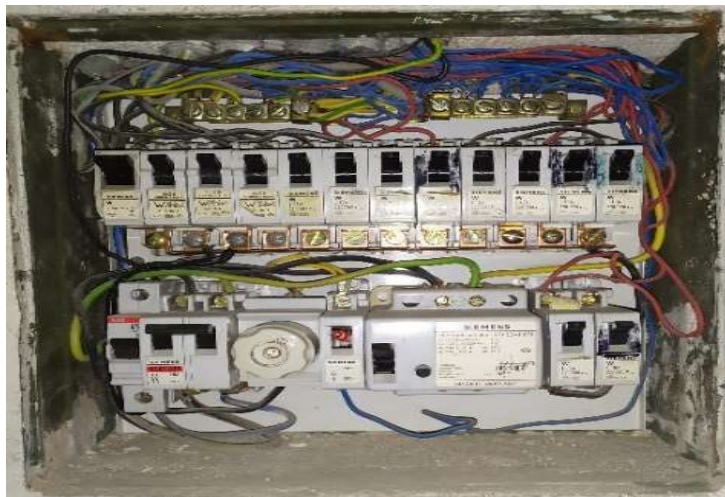
## **5.2. ΠΙΝΑΚΑΣ ΦΩΤΙΣΜΟΥ ΥΠΟΓΕΙΟΥ**

1) Το ραγουλικό του πίνακα χρήζει αντικατάστασης. Να αντικατασταθεί όλο το ραγουλικό του πίνακα με τα παρακάτω υλικά:

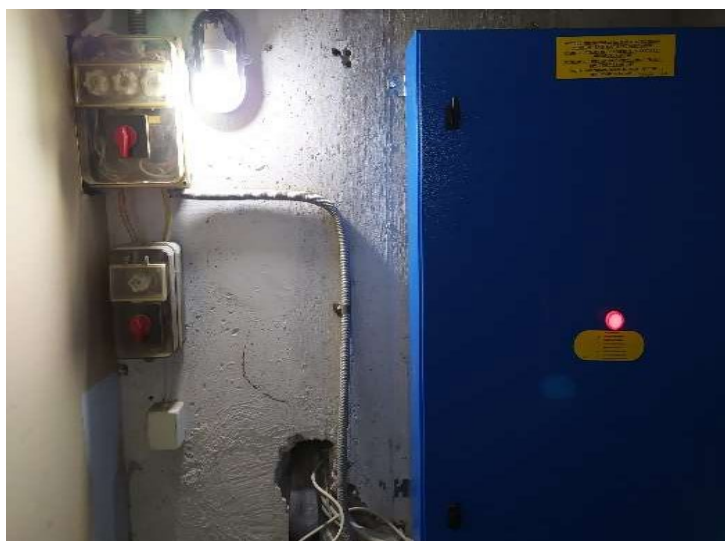
### **5.3. ΠΙΝΑΚΑΣ ΑΝΕΛΚΥΣΤΗΡΑ ΥΠΟΓΕΙΟΥ**

- 1) Τα κυκλώματα του υποπίνακα δεν ασφαλίζεται από ΔΔΡ. Λόγω έλλειψης χώρου, να αντικατασταθεί η ασφάλεια DII 1x16A με RCBO C10/2P.
- 2) Ο πίνακας δεν είναι ταυτοποιημένος. Να γίνει η ταυτοποίηση του πίνακα.

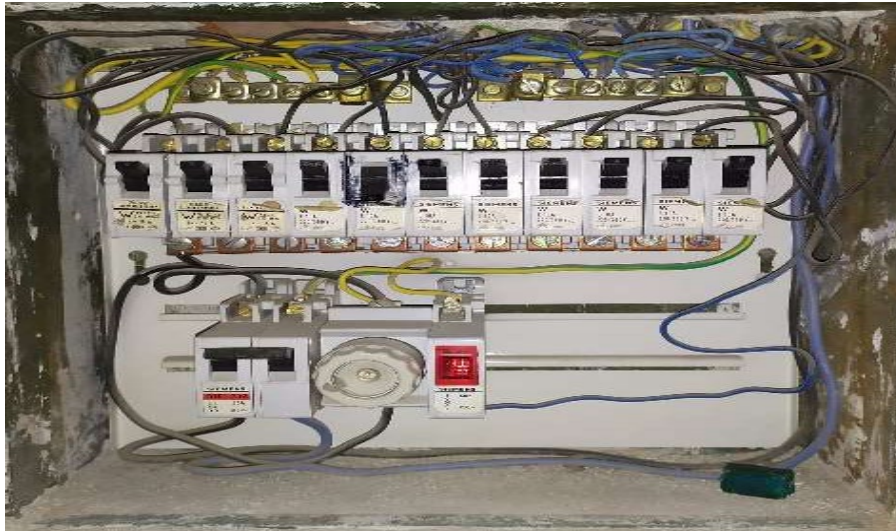
### **5.4. ΠΙΝΑΚΑΣ ΑΣΦΑΛΕΙΑΣ ΥΠΟΓΕΙΟΥ**

- 1) Το ραγουλικό του πίνακα χρήζει αντικατάστασης. Να αντικατασταθεί όλο το ραγουλικό του πίνακα με τα παρακάτω υλικά:

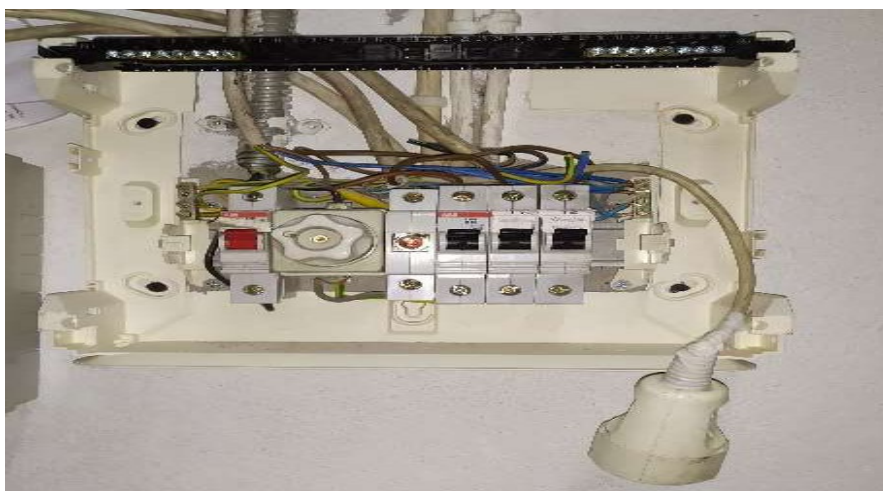
#### **5.5. ΠΙΝΑΚΑΣ ΛΕΒΗΤΟΣΤΑΣΙΟΥ**

1) Ο πίνακας χρήζει άμεσης αντικατάστασης. Να αντικατασταθεί ο πίνακας και το ραγουλικό του με τα παρακάτω υλικά:

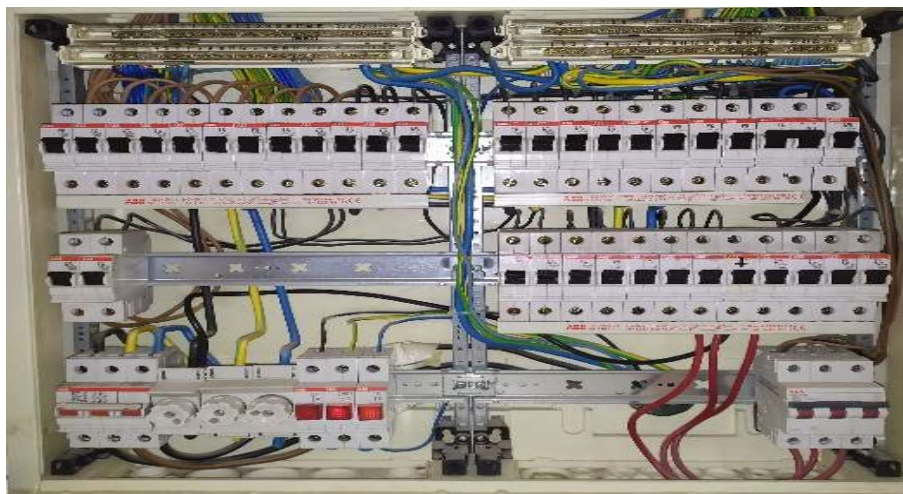
### **5.6. ΠΡΦ 1 1ΟΥ ΟΡΟΦΟΥ**

- 1) Τα κυκλώματα του πίνακα δεν ασφαλίζονται από ΔΔΡ. Να ασφαλιστούν όλα τα κυκλώματα του πίνακα με ΔΔΡ 4x40A type A 30mA.
- 2) Οι 2 ασφάλειες MCB B16/1P δεν ασφαλίζουν σωστά τα κυκλώματα. Να αντικατασταθούν οι ασφάλειες 2 x MCB B16/1P με 2 x MCB C10/1P.
- 3) Οι 5 μικροαυτόματοι έχουν φθαρμένα χαρακτηριστικά. Να αντικατασταθούν οι 5 φθαρμένες ασφάλειες με 5 x MCB C10/1P.
- 4) Στα άκρα των γεφυρών υπάρχουν ενεργά εκτεθειμένα μέρη. Για την αποφυγή ηλεκτροπληξίας να εφαρμοστούν τερματικά καλύμματα στα δύο άκρα των γεφυρών.
- 5) Στον πίνακα υπάρχουν ματίσεις. Να αντικατασταθούν οι ματίσεις με κλέμμες ράγας ή με κατάλληλες μούφες.
- 6) Γενικά στον πίνακα δεν ακολουθείται σωστός χρωματισμός. Να εφαρμοστεί ταινία κατάλληλου χρώματος.
- 7) Ο πίνακας δεν είναι πλήρως ταυτοποιημένος. Να γίνει η ταυτοποίηση του πίνακα.

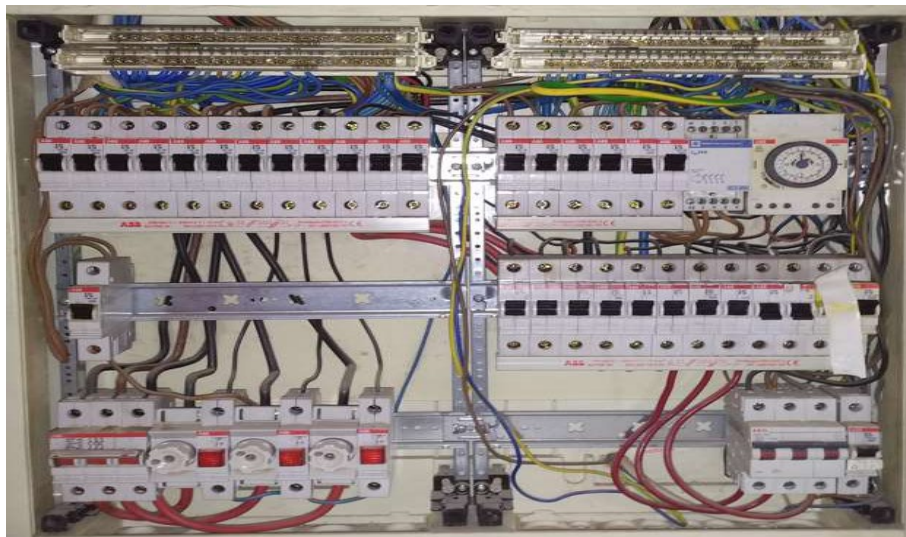
### **5.8. ΠΡΦ 1 ΙΣΟΓΕΙΟΥ**

- 1) Τα κυκλώματα του πίνακα δεν ασφαλίζονται από ΔΔΡ. Να ασφαλιστούν όλα τα κυκλώματα του πίνακα με ΔΔΡ 4x40A type A 30mA. Να ακολουθηθεί η παρακάτω σειρά σύνδεσης: Ραγοδιακόπτης → Γενικές Ασφάλειες → ΔΔΡ.
- 2) Οι 5 μικροαυτόματοι έχουν φθαρμένα χαρακτηριστικά. Να αντικατασταθούν οι 5 φθαρμένες ασφάλειες με 5 x MCB C10/1P.
- 3) Οι τριφασικές γέφυρες φέρουν ενεργά εκτεθειμένα μέρη. Για την αποφυγή ηλεκτροπληξίας να εφαρμοστούν τερματικά καλύμματα στα άκρα τους.
- 4) Γενικά στον πίνακα δεν ακολουθείται σωστός χρωματισμός. Να εφαρμοστεί ταινία κατάλληλου χρώματος.
- 5) Ο πίνακας δεν είναι πλήρως ταυτοποιημένος. Να γίνει η ταυτοποίηση του πίνακα.

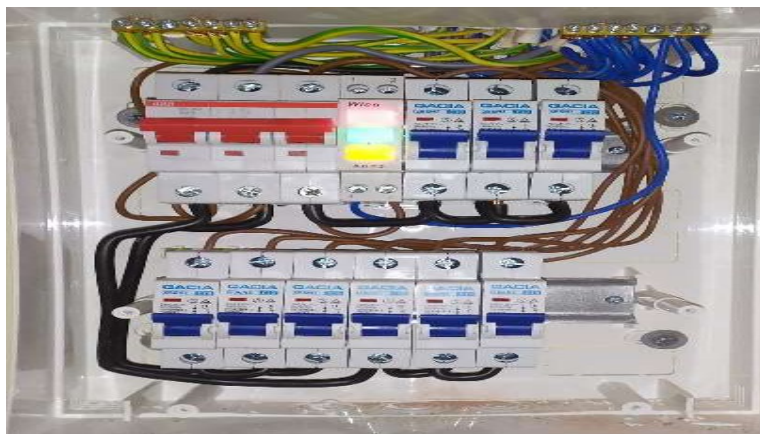
### **5.9. ΠΡΦ 2 1ΟΥ ΟΡΟΦΟΥ**

- 1) Ο πίνακας δεν έχει γενική ασφάλεια. Να συνδεθεί γενική ασφάλεια MCB C16/3P.
- 2) Τα κυκλώματα του πίνακα δεν ασφαλίζονται από ΔΔΡ. Να ασφαλιστούν όλα τα κυκλώματα με ΔΔΡ type A 30mA.  
Σημείωση: Λόγω έλλειψης χώρου να σφαιλιστούν όλα τα κυκλώματα με RCBO C16/4P type A 30mA (στην περίπτωση αυτή η παρατήρηση 1 δεν απαιτείται).
- 3) Τα κυκλώματα του πίνακα δεν είναι ταυτοποιημένα. Να γίνει η ταυτοποίηση του πίνακα.

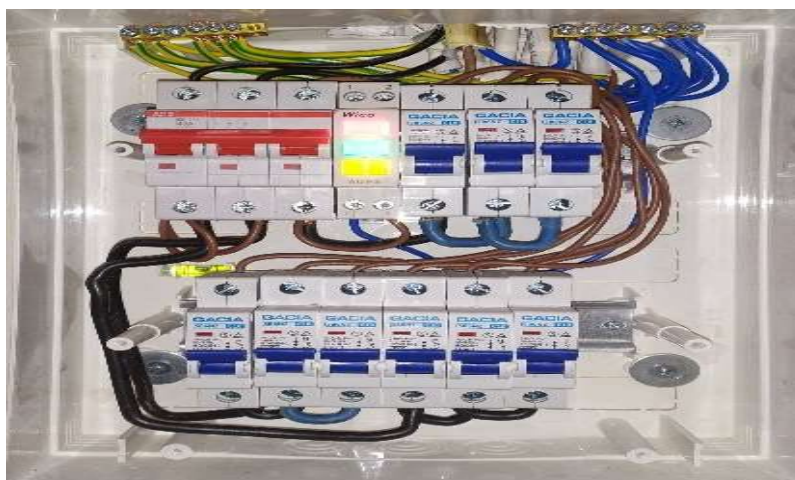
#### **5.10. ΠΡΦ 2 2ΟΥ ΟΡΟΦΟΥ**

- 1) Ο πίνακας δεν έχει γενική ασφάλεια. Να συνδεθεί γενική ασφάλεια MCB C16/3P.
- 2) Τα κυκλώματα του πίνακα δεν ασφαλίζονται από ΔΔΡ. Να ασφαλιστούν όλα τα κυκλώματα με ΔΔΡ type A 30mA.

- 3) Τα κυκλώματα του πίνακα δεν είναι ταυτοποιημένα. Να γίνει η ταυτοποίηση του πίνακα.

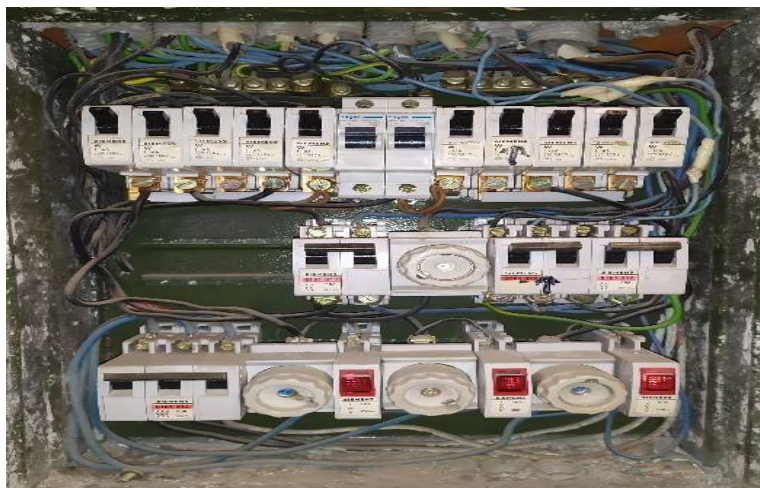
### **5.12. ΨΥΧΡΟΣΤΑΣΙΟ ΙΣΟΓΕΙΟΥ**

- 1) Οι γενικές ασφάλειες NH1 3x200A δεν ασφαλίζουν επαρκώς τον πίνακα. Να αντικατασταθούν οι ασφάλειες NH1 3x200A με NH1 3x160A.
  - 2) Οι ασφάλειες NH00 100/100/125A δεν έχουν τα ίδια χαρακτηριστικά. Να γίνουν όλες οι ασφάλειες NH00 3x100A.
  - 3) Τα κυκλώματα του πίνακα δεν ασφαλίζονται από ΔΔΡ. Να ασφαλιστούν όλα τα κυκλώματα με ΔΔΡ type A 30mA.
- Σημείωση: Λόγω ανεπιθύμητων αποζηύξεων οι δύο ψύκτες, εξαιρούνται από την τοποθέτηση ΔΔΡ type A 30mA.
- 4) Οι πόρτες του πίνακα δεν είναι γειωμένες. Να γειωθούν όλα τα μεταλλικά μέρη του πίνακα (πόρτες, πλάτες, κτλ.).
  - 5) Ο πίνακας δεν φέρει ενδεικτικές λυχνίες παρουσίας τάσεως. Να συνδεθούν ενδεικτικές λυχνίες στον πίνακα.

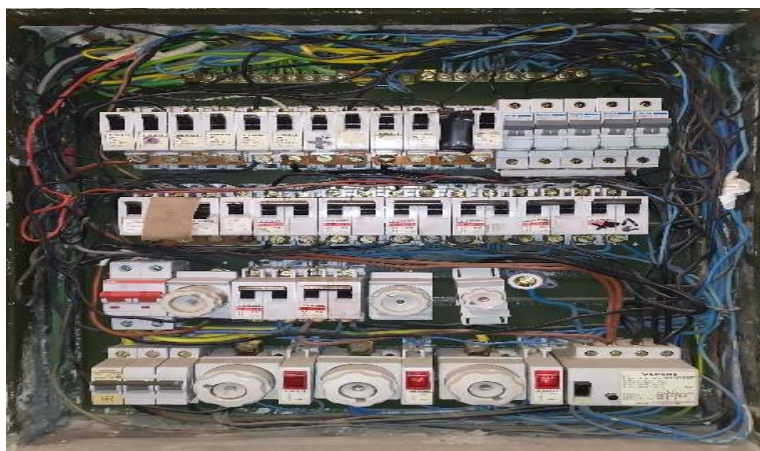
#### **5.14. ΠΡΦ 2 ΙΣΟΓΕΙΟΥ**

1) Η ασφάλεια MCB L16/1P που ασφαλίζει το κύκλωμα «ΕΜΒΟΛΙΑ», δεν ασφαλίζεται από το υφιστάμενο ΔΔΡ. Να ασφαλιστεί το κύκλωμα «ΕΜΒΟΛΙΑ» από το υφιστάμενο ΔΔΡ.

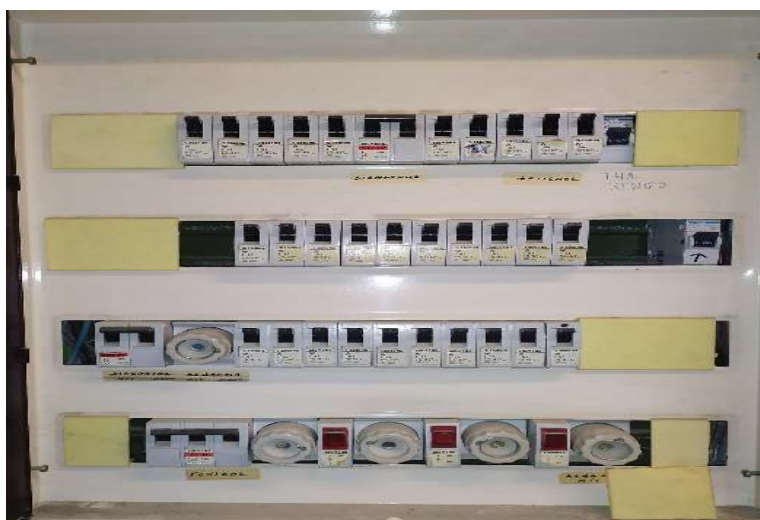
### **5.15. ΠΡΦ 3 ΙΣΟΓΕΙΟΥ**

1) Η ασφάλεια MCB C32/1P δεν ασφαλίζει σωστά το κύκλωμα. Να αντικατασταθεί η ασφάλεια MCB C32/1P με MCB C16/1P.

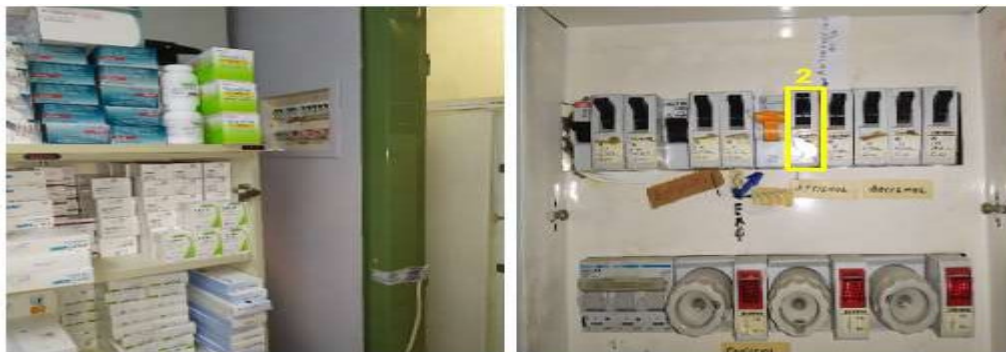
### **5.16. ΠΡΦ 1 ΦΑΡΜΑΚΕΙΟΥ ΙΣΟΓΕΙΟΥ**

1) Σύμφωνα με τον ΕΛΟΤ HD 384 παρ. 513 / Προσιτότητα είναι αναγκαία η άμεση πρόσβαση στον πίνακα ώστε να είναι εφικτή η επιθεώρηση και ο οποιαδήποτε αναγκαίος χειρισμός σε αυτόν.

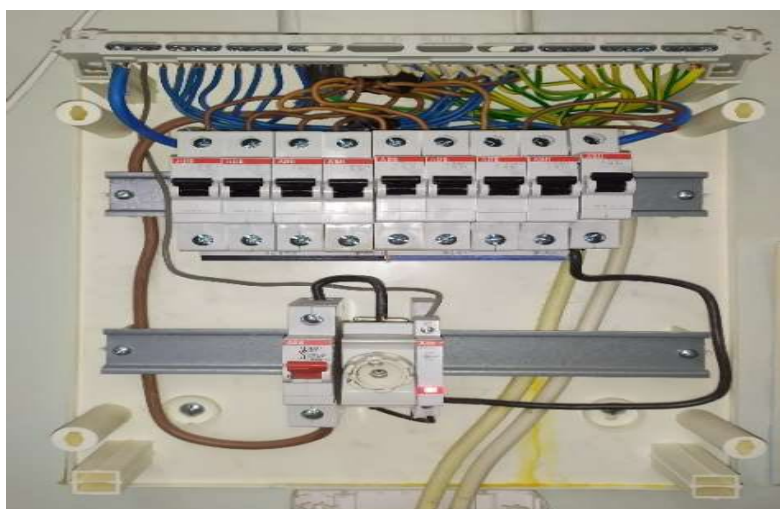
#### **5.17. ΠΡΦ 2 ΦΑΡΜΑΚΕΙΟΥ ΙΣΟΓΕΙΟΥ**

- 1) Τα κυκλώματα του πίνακα δεν ασφαλίζονται από ΔΔΡ. Να ασφαλιστούν όλα τα κυκλώματα με ΔΔΡ 2x40A type A 30mA. Να ακολουθηθεί η παρακάτω σειρά σύνδεσης: Ραγοδιακόπτης → Γενική ασφάλεια → ΔΔΡ.
- 2) Γενικά στον πίνακα δεν ακολουθείται σωστός χρωματισμός. Να εφαρμοστεί ταινία κατάλληλου χρώματος.
- 3) Η μονοφασικές γέφυρες φέρουν ενεργά εκτεθειμένα μέρη. Να αντικατασταθούν οι γέφυρες με μονωμένη μονοφασική γέφυρα η οποία θα φέρει τερματικά καλύμματα στα δύο άκρα.
- 4) Ο πίνακας δεν είναι ταυτοποιημένος. Να γίνει η ταυτοποίηση του πίνακα.

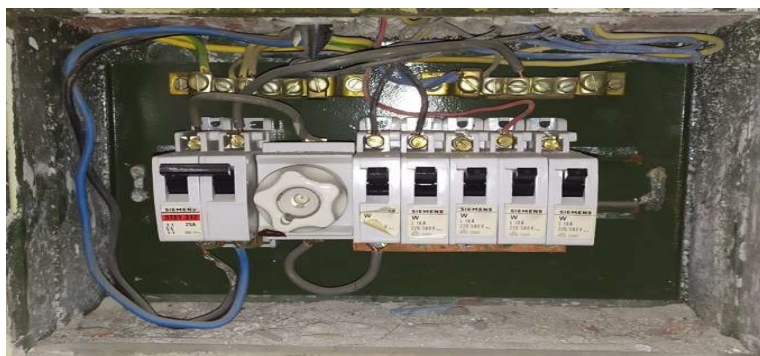
### **5.18. ΠΡΦ 3 ΦΑΡΜΑΚΕΙΟΥ ΙΣΟΓΕΙΟΥ**

2) Το ραγουλικό του πίνακα χρήζει αντικατάστασης. Να αντικατασταθεί όλο το ραγουλικό του πίνακα με τα παρακάτω υλικά:

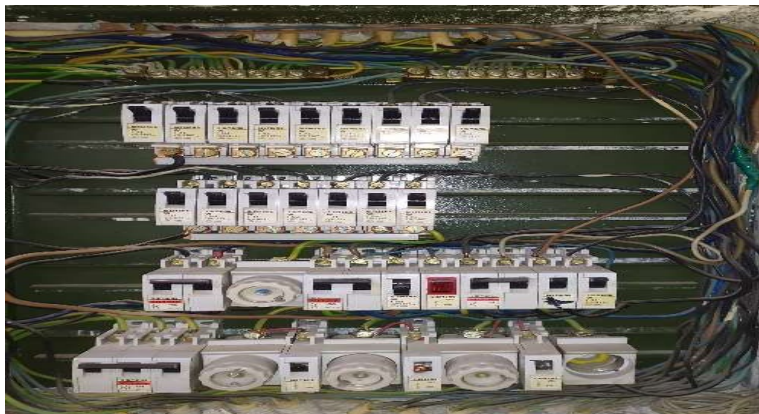
### **5.19. ΠΡΦ 4 ΦΑΡΜΑΚΕΙΟΥ ΙΣΟΓΕΙΟΥ**

1) Το ραγουλικό του πίνακα χρήζει αντικατάστασης. Να αντικατασταθεί όλο το ραγουλικό του πίνακα με τα παρακάτω υλικά:

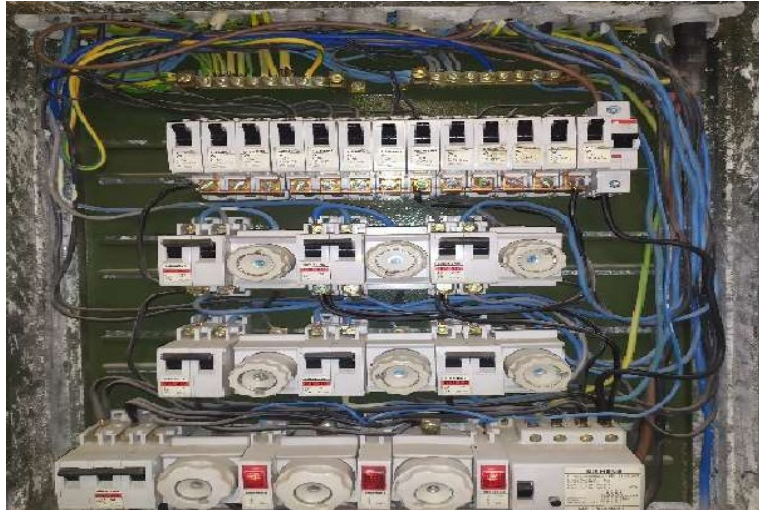
#### **5.20. ΠΡΦ 5 ΦΑΡΜΑΚΕΙΟΥ ΙΣΟΓΕΙΟΥ**

1) Σύμφωνα με τον ΕΛΟΤ HD 384 παρ. 513 / Προσιτότητα είναι αναγκαία η άμεση πρόσβαση στον πίνακα ώστε να είναι εφικτή η επιθεώρηση και ο οποιαδήποτε αναγκαίος χειρισμός σε αυτόν.

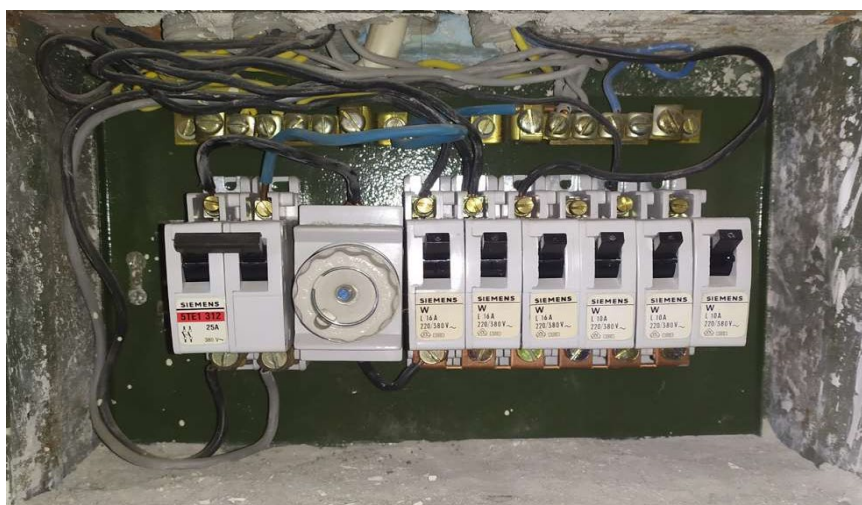
### **5.23. ΠΡΦ 118 1ΟΥ ΟΡΟΦΟΥ ΟΔΟΝΤΙΑΤΡΙΚΟ**

1) Τα κυκλώματα του πίνακα δεν ασφαλίζονται από ΔΔΡ. Να ασφαλιστούν όλα τα κυκλώματα με ΔΔΡ 2x40A type A 30mA. Να ακολουθηθεί η παρακάτω σειρά σύνδεσης: Ραγοδιακόπτης →Γενική ασφάλεια →ΔΔΡ.

3) Η μονοφασική γέφυρα φέρει ενεργά εκτεθειμένα μέρη. Να αντικατασταθεί με μονωμένη γέφυρα.

4) Ο πίνακας δεν είναι πλήρως ταυτοποιημένος. Να γίνει η ταυτοποίηση του πίνακα.

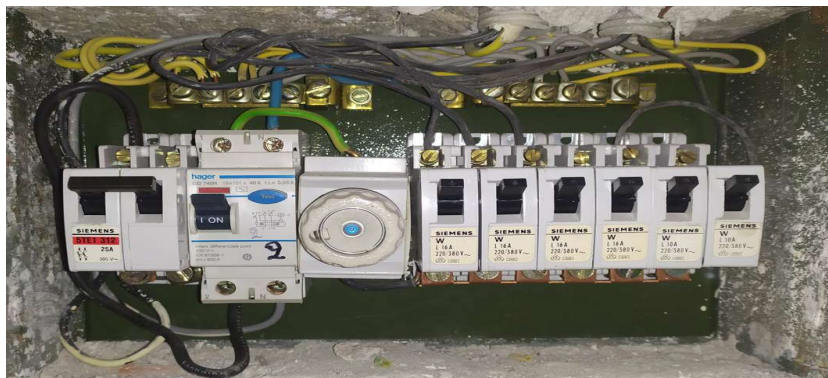
#### **5.24. ΠΡΦ 119 1ΟΥ ΟΡΟΦΟΥ ΟΔΟΝΤΙΑΤΡΙΚΟ**

- 1) Το υφιστάμενο ΔΔΡ δεν ασφαλίζεται από την γενική ασφάλεια. Να ακολουθηθεί η παρακάτω σειρά σύνδεσης: Ραγοδιακόπτης → Γενική ασφάλεια → ΔΔΡ.
- 2) Ο πίνακας δεν φέρει ενδεικτική λυχνία παρουσίας τάσεως. Να συνδεθεί ενδεικτική λυχνία στον πίνακα.
- 3) Η μονοφασική γέφυρα φέρει ενεργά εκτεθειμένα μέρη. Να αντικατασταθεί με μονωμένη γέφυρα.

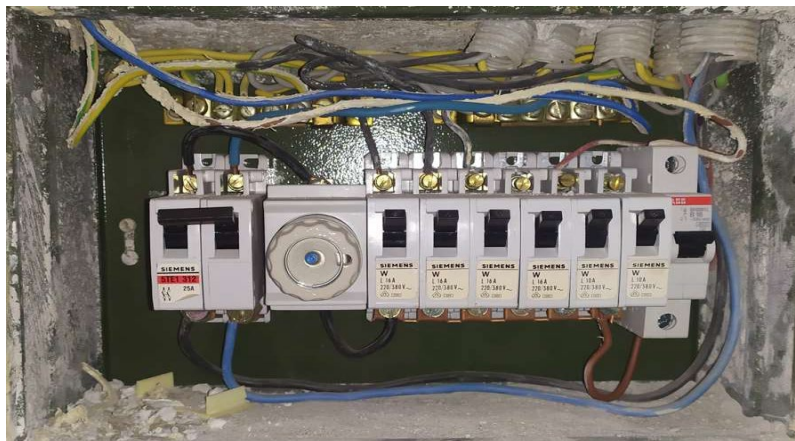
#### **5.25. ΠΡΦ 120 1ΟΥ ΟΡΟΦΟΥ ΟΔΟΝΤΙΑΤΡΙΚΟ**

- 1) Το ραγουλικό του πίνακα χρήζει αντικατάστασης. Να αντικατασταθεί όλο το ραγουλικό του πίνακα με τα παρακάτω υλικά:

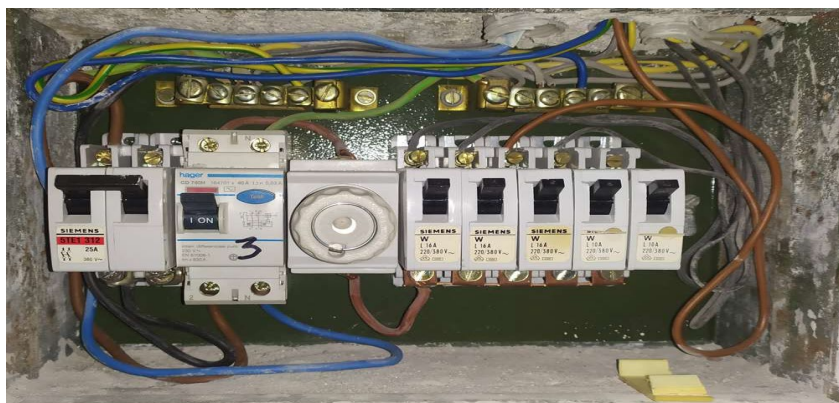
### **5.26. ΠΡΦ 121 1ΟΥ ΟΡΟΦΟΥ ΟΔΟΝΤΙΑΤΡΙΚΟ**

1) Το ραγουλικό του πίνακα χρήζει αντικατάστασης. Να αντικατασταθεί όλο το ραγουλικό του πίνακα με τα παρακάτω υλικά:

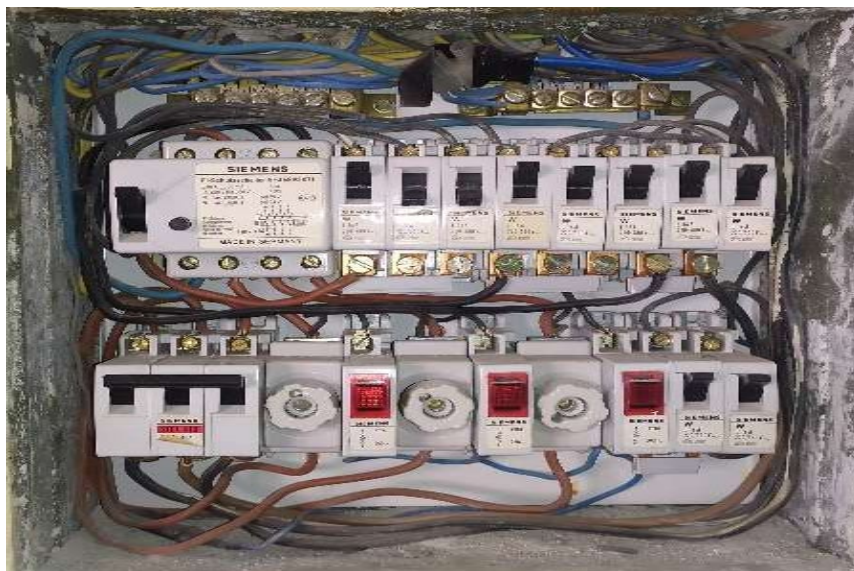
### **5.30. ΠΡΦ 125 1ΟΥ ΟΡΟΦΟΥ ΟΔΟΝΤΙΑΤΡΙΚΟ**

1) Το ραγουλικό του πίνακα χρήζει αντικατάστασης. Να αντικατασταθεί όλο το ραγουλικό του πίνακα με τα παρακάτω υλικά:

Ραγοδιακόπτης 3x40A

Γενική ασφάλεια MCB C20/3P

3Φ Ενδεικτική λυχνία μισού στοιχείου

ΔΔΡ 4x40A type A 30mA

3Φ μονωμένη γέφυρα & καλύμματα στα δύο άκρα

Ασφάλειες 8 x MCB C10/1P

Μονωμένη μπάρα γείωσης 12P

Μονωμένη μπάρα ουδετέρου 12P

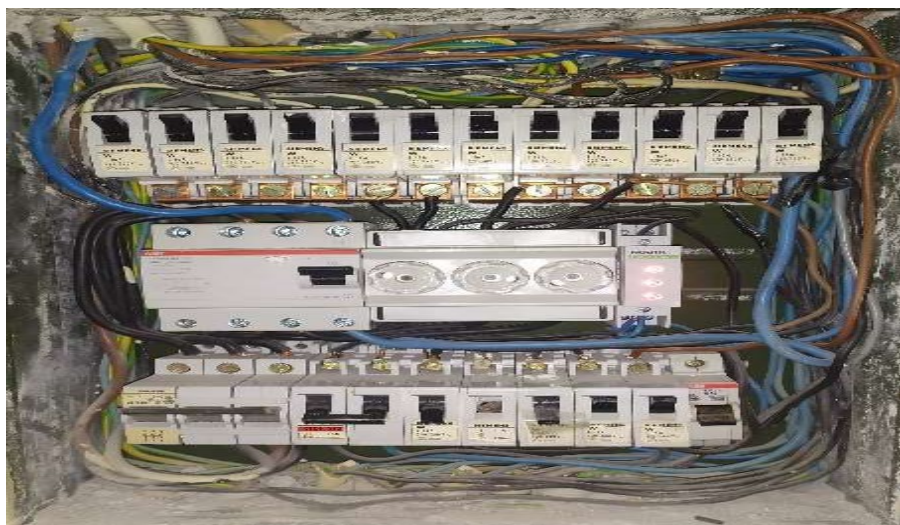
### **5.31. ΠΡΦ 3 ΙΟΥ ΟΡΟΦΟΥ ΟΔΟΝΤΙΑΤΡΙΚΟ**

1) Το ραγουλικό του πίνακα χρήζει αντικατάστασης. Να αντικατασταθεί όλο το ραγουλικό του πίνακα με τα παρακάτω υλικά:

Ραγοδιακόπτης 3x40A

Γενική ασφάλειες D02 3x35A (υπάρχουν διαθέσιμες)

3Φ Ενδεικτική λυχνίας (υπάρχει διαθέσιμη)

ΔΔΡ 4x40A type A 30mA (υπάρχει διαθέσιμο)

3Φ μονωμένες γέφυρα & καλύμματα στα δύο άκρα

Ασφάλειες 2 x MCB C10/1P

Ασφάλειες 13 x MCB C16/1P

Ασφάλεια MCB C20/2P

Μονωμένη μπάρα γείωσης 12P

Μονωμένη μπάρα ουδετέρου 12P

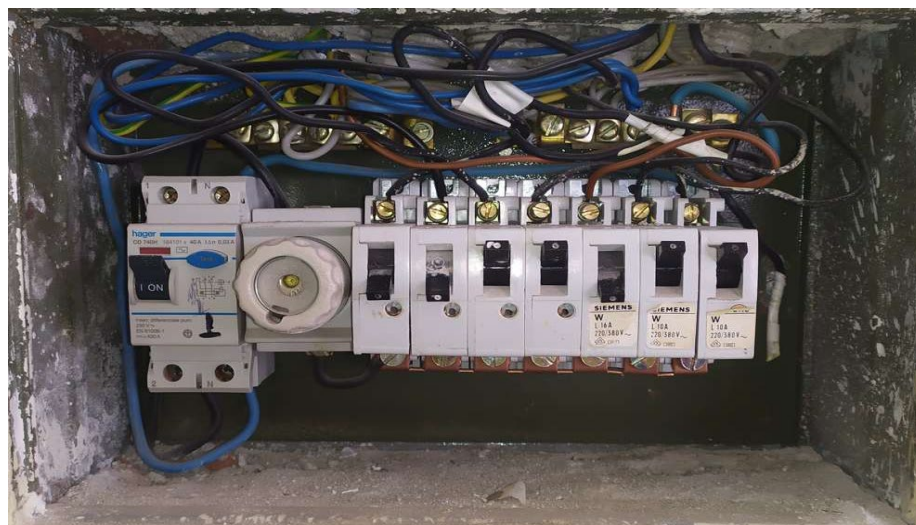
### **5.32. ΠΡΦ 4 1ΟΥ ΟΡΟΦΟΥ ΟΔΟΝΤΙΑΤΡΙΚΟ**

1) Το ραγουλικό του πίνακα χρήζει αντικατάστασης. Να αντικατασταθεί όλο το ραγουλικό του πίνακα με τα παρακάτω υλικά:

Ραγοδιακόπτης 1x40A

Γενική ασφάλεια MCB C20/1P

Ενδεικτική λυχνία

ΔΔΡ 2x40A type AC 30mA (υπάρχει διαθέσιμο)

1Φ μονωμένη γέφυρα & καλύμματα στα δύο άκρα

Ασφάλειες 3 x MCB C10/1P

Ασφάλειες 4 x MCB C16/1P

Μονωμένη μπάρα γείωσης 12P

Μονωμένη μπάρα ουδετέρου 12P

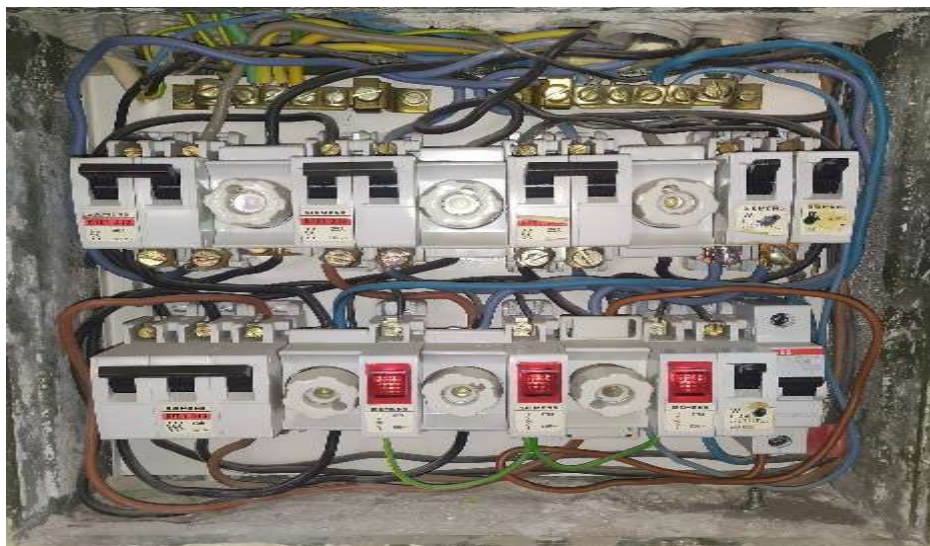
### **5.33. ΠΡΦ 1 2ΟΥ ΠΑΙΔΟΨΥΧΙΑΤΡΙΚΟ**

1) Το ραγουλικό του πίνακα χρήζει αντικατάστασης. Να αντικατασταθεί όλο το ραγουλικό του πίνακα με τα παρακάτω υλικά:

Ραγοδιακόπτης 3x40A

Γενική ασφάλεια MCB C25/3P

3Φ Ενδεικτική λυχνία μισού στοιχείου

ΔΔΡ 4x40A type AC 30mA

3Φ μονωμένη γέφυρα & καλύμματα στα δύο άκρα

Ασφάλειες 3 x MCB C10/1P

Ασφάλεια MCB C16/1P

Ασφάλειες 3 x MCB C20/1P

Μονωμένη μπάρα γείωσης 12P

Μονωμένη μπάρα ουδετέρου 12P

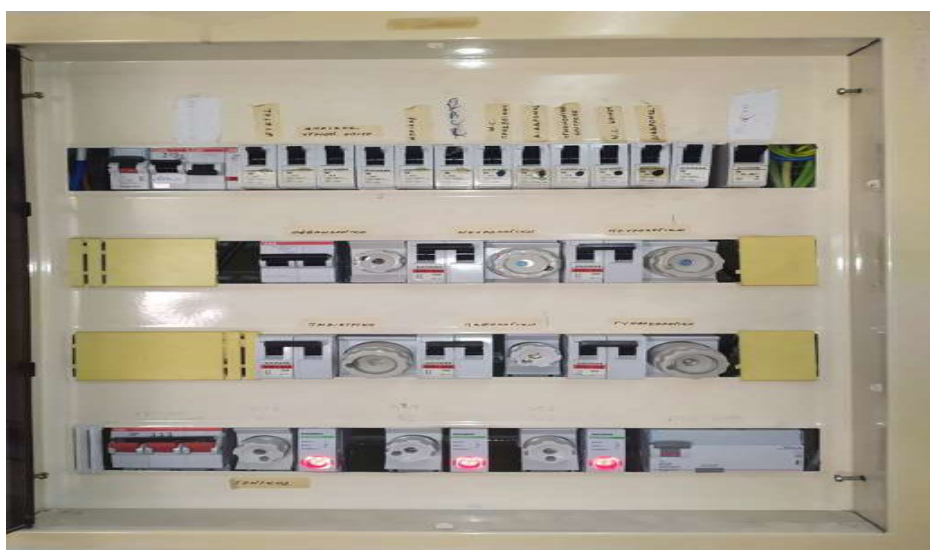
#### **5.34. ΠΡΦ 2 2ΟΥ ΠΑΙΔΟΨΥΧΙΑΤΡΙΚΟ**

1) Το ραγουλικό του πίνακα χρήζει αντικατάστασης. Να αντικατασταθεί όλο το ραγουλικό του πίνακα με τα παρακάτω υλικά:

Ραγοδιακόπτης 3x40A

Γενική ασφάλεια MCB C32/3P

3Φ Ενδεικτική λυχνία μισού στοιχείου

ΔΔΡ 4x40A type AC 30mA (υπάρχει διαθέσιμο)

3Φ μονωμένες γέφυρες & καλύμματα στα δύο άκρα

Ασφάλειες 7 x MCB C10/1P

Ασφάλεια 7 x MCB C16/1P

Ασφάλειες 7 x MCB C20/1P

Μονωμένες μπάρες γείωσης 12P

Μονωμένες μπάρες ουδετέρου 12P

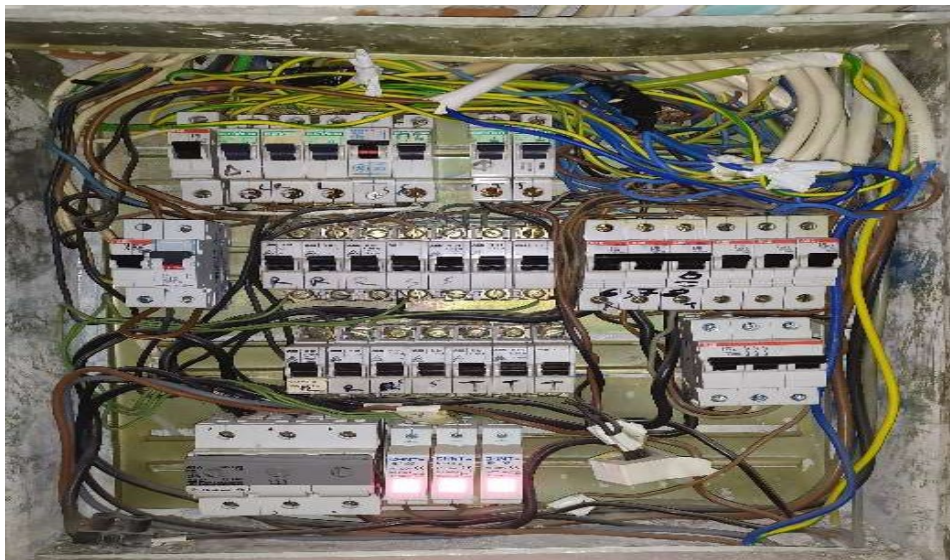
### **6.1. ΠΡΦ 1 1ΟΥ ΟΡΟΦΟΥ**

- 1) Τα κυκλώματα του πίνακα δεν ασφαλίζονται από ΔΔΡ. Να ασφαλιστούν όλα τα κυκλώματα του πίνακα με ΔΔΡ 4x63A type A 30mA.
- 2) Ο μικροαυτόματος έχει φθαρμένα χαρακτηριστικά. Να αντικατασταθεί η φθαρμένη ασφάλεια με ασφάλεια MCB C16/1P.

- 3) Η ασφάλεια MCB C20/1P δεν ασφαλίζει επαρκώς το κύκλωμα. Να αντικατασταθεί η ασφάλεια MCB C16/1P.
- 4) Οι 7 ασφάλειες λόγω συμβατότητας να αντικατασταθούν με 5 x MCB C16/1P και 2 x MCB C10/1P αντίστοιχα.

- 5) Η ασφάλεια MCB B20/3P δεν ασφαλίζει επαρκώς το κύκλωμα. Να αντικατασταθεί η ασφάλεια MCB B20/3P με MCB C16/3P.
- 6) Οι 3 ασφάλεια MCB K20/1P δεν ασφαλίζουν επαρκώς τα κυκλώματα. Να αντικατασταθούν οι ασφάλειες 3 x MCB K20/1P με 3 x MCB C16/1P.

- 7) Η 7 ασφάλειες MCB L10/1P λόγω συμβατότητας να αντικατασταθούν με ασφάλειες 7 x MCB C10/1P.
- 8) Οι γέφυρες φέρουν ενεργά εκτεθειμένα μέρη. Για την αποφυγή ηλεκτροπληξίας να αντικατασταθούν οι γέφυρες με μονωμένες γέφυρες και να φέρουν καλύμματα στα δύο άκρα τους.

- 9) Γενικά στον πίνακα δεν ακολουθείται σωστός χρωματισμός. Να εφαρμοστεί ταινία κατάλληλου χρώματος.
- 10) Στην μετόπη του πίνακα υπάρχουν ανοίγματα. Να τοποθετηθούν επικαλυπτικά στην μετόπη του πίνακα.

- 11) Ο πίνακα δεν είναι ταυτοποιημένος. Να γίνει η ταυτοποίηση του πίνακα.

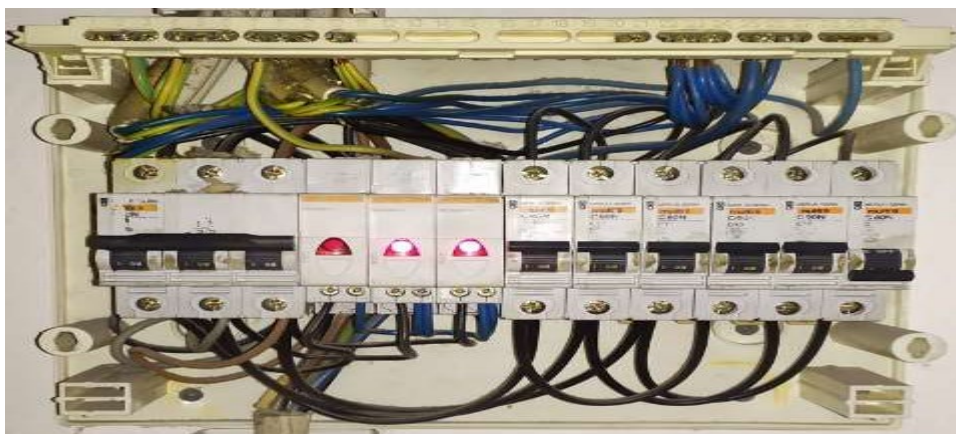
### **6.2. ΥΠΟΠΙΝΑΚΑΣ Α 1ΟΥ ΟΡΟΦΟΥ**

- 1) Η γενική ασφάλεια του πίνακα έχει φθαρμένα χαρακτηριστικά. Να αντικατασταθεί η φθαρμένη ασφάλεια με MCB C20/3P.
- 2) Τα κυκλώματα του πίνακα δεν ασφαρίζονται από ΔΔΡ. Να ασφαλιστούν όλα τα κυκλώματα του πίνακα με ΔΔΡ 4x40A type A 30mA ή εναλλακτικά λόγω έλλειψη χώρου με RCBO C20/4P type A 30mA και οι ενδεικτικές λυχνίες του πίνακα να αντικατασταθούν με μια τριφασική ενδεικτική λυχνία μισού στοιχείου.
- 3) Οι 6 ασφάλειες έχουν φθαρμένα χαρακτηριστικά. Να αντικατασταθούν οι 6 φθαρμένες ασφάλειες με 6 x MCB C10/1P.
- 4) Ο πίνακας δεν είναι ταυτοποιημένος. Να γίνει η ταυτοποίηση του πίνακα.

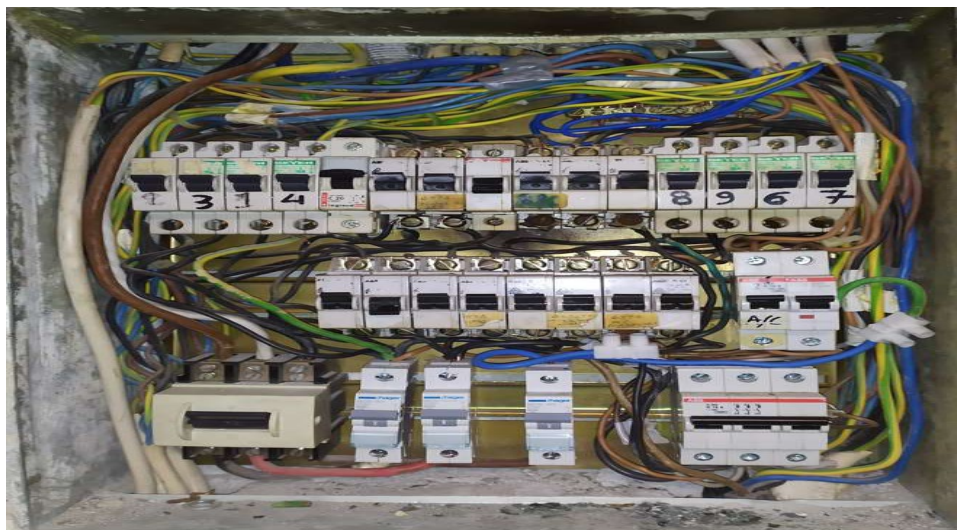
#### **6.4. ΠΡΦ 1 ΕΚΠΑΙΔΕΥΣΗΣ**

1) Προτείνεται να επανασχεδιαστεί ο πίνακας. Ο πίνακας να φέρει το παρακάτω καινούριο ραγουλικό:

Ραγοδιακόπτης 3x63A

Γενικές ασφάλειες MCB C50/1P (υπάρχουν διαθέσιμες)

Τριφασική ενδεικτική λυχνία μισού στοιχείου

ΔΔΡ 4x63A type A 30mA

3Φ μονωμένες γέφυρες & καλύμματα στα δύο άκρα τους

Ασφάλειες 8 x MCB C10/1P

Ασφάλειες 15 x MCB C16/1P

Ασφάλεια MCB K10/3P

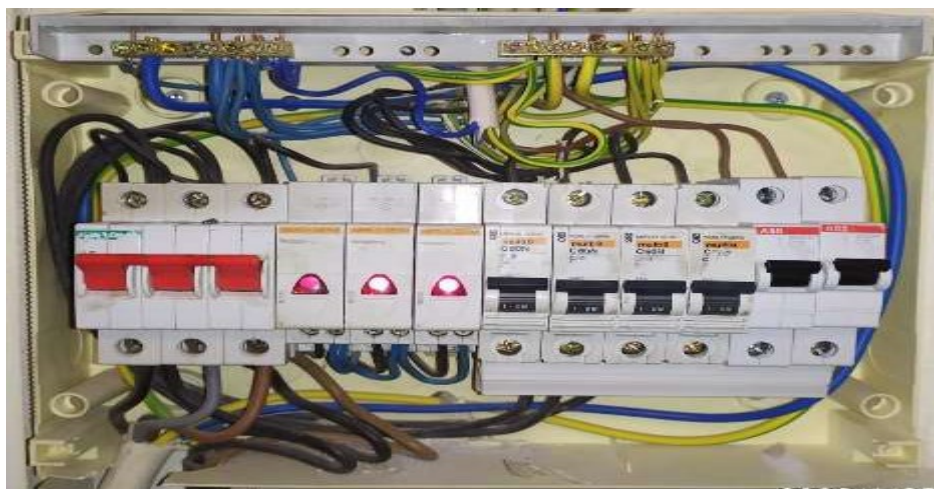
#### **6.6. ΥΠΟΠΙΝΑΚΑΣ Α ΕΚΠΑΙΔΕΥΣΗΣ**

1) Ο πίνακας δεν έχει γενική ασφάλεια. Να ασφαλιστεί ο πίνακας με γενική ασφάλεια MCB C20/3P.

2) Τα κυκλώματα του πίνακα δεν ασφαρίζονται από ΔΔΡ. Να ασφαλιστούν όλα τα κυκλώματα με ΔΔΡ 4x40A type A 30mA ή εναλλακτικά λόγω έλλειψης χώρου με RCBO C20/4P type A 30mA (η 1η παρατήρηση παραλείπεται) και οι ενδεικτικές λυχνίες να αντικατασταθούν με μια τριφασική ενδεικτική λυχνία μισού στοιχείου.

3) Οι 4 ασφάλειες έχουν φθαρμένα χαρακτηριστικά. Να αντικατασταθούν οι φθαρμένες ασφάλειες με 4 x MCB C10/1P.

4) Η γέφυρα έχει ενεργά εκτεθειμένα μέρη. Για την αποφυγή ηλεκτροπληξίας να τοποθετηθούν καλύμματα στα δύο άκρα της γέφυρας.

5) Ο πίνακας δεν είναι ταυτοποιημένος. Να γίνει η ταυτοποίηση του πίνακα
