**ΗΛΕΚΤΡΟΝΙΚΟΣ ΕΘΝΙΚΟΣ ΦΟΡΕΑΣ  
ΚΟΙΝΩΝΙΚΗΣ ΑΣΦΑΛΙΣΗΣ**

«Εργασίες στοχευμένων παρεμβάσεων,  
μετά τον έλεγχο, στις ηλεκτρικές εγκατα-  
στάσεις ιδιόκτητων κτιρίων στην περιοχή  
Κεντρικής Μακεδονίας»

## **ΤΕΧΝΙΚΗ ΠΕΡΙΓΡΑΦΗ**

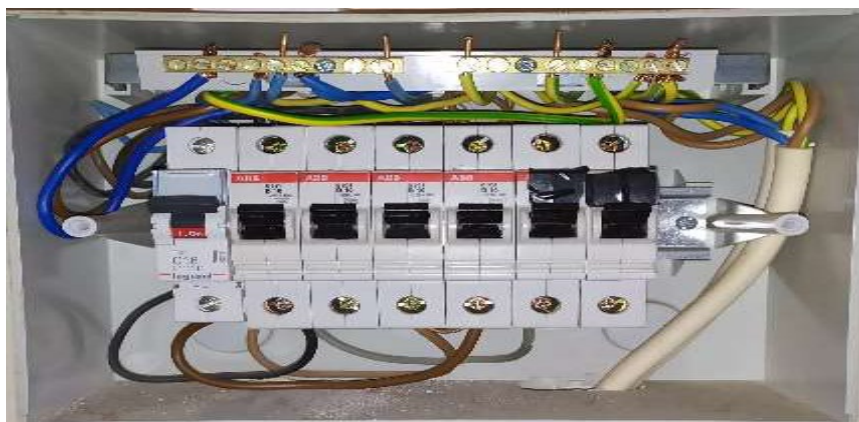
## **6.7. ΥΠΟΠΙΝΑΚΑΣ Β ΕΚΠΑΙΔΕΥΣΗΣ**

1) Ο πίνακας χρήζει άμεσης αντικατάστασης. Να αντικατασταθεί ο πίνακας με καινούριο πίνακα, ο οποίος θα φέρει τα παρακάτω ραγουλικό:

Παροχικό καλώδιο NYM 5x4.0mm<sup>2</sup>

Πλαστικό επίτοιχο πίνακα IP41, 2Σ, 24ΣΤ.

Ραγοδιακόπτης 3x40A

Γενική ασφάλεια MCB C20/3P

Τριφασική ενδεικτική λυχνία μισού στοιχείου

ΔΔΡ 4x40A type A 30mA

3Φ μονωμένη γέφυρα & καλύμματα στα δύο άκρα

Ασφάλειες 6 x MCB C10/1P

Ασφάλεια MCB C16/1P (υπάρχει διαθέσιμη)

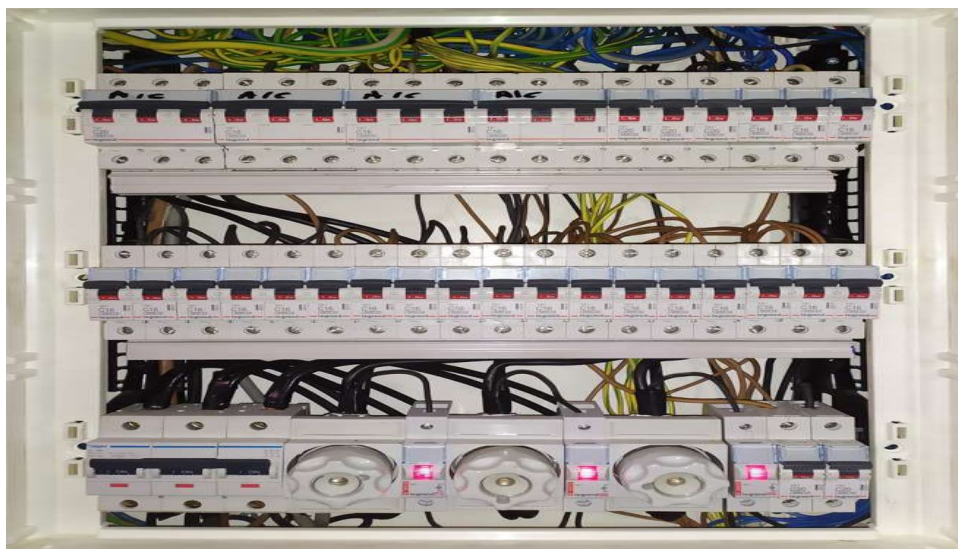
## **6.8. ΠΡΦ RACK**

1) Τα κυκλώματα του πίνακα δεν ασφαλίζονται από ΔΔΡ. Να ασφαλιστούν όλα τα κυκλώματα με ΔΔΡ 4x63A type A 30mA. Λόγω έλλειψης χώρου να αντικατασταθούν οι γενικές ασφάλειες DIII 3x50A με MCB C50/3P και οι ενδεικτικές λυχνίες με μια τριφασική ενδεικτική λυχνία μισού στοιχείου.

2) Η ασφάλεια MCB C20/3P δεν ασφαλίζει επαρκώς το κύκλωμα. Να αντικατασταθεί η ασφάλεια MCB C20/3P με MCB C16/3P.

3) Οι 3 ασφάλειες MCB C20/1P δεν ασφαλίζουν σωστά τα κυκλώματα. Να αντικατασταθούν οι ασφάλειες 3 x MCB C20/1P με 3 x MCB C16/3P.

4) Οι 13 ασφάλειες MCB C16/1P δεν ασφαλίζουν σωστά τα κυκλώματα. Να αντικατασταθούν οι ασφάλειες 13 x MCB C16/1P με 13 x MCB C10/1P.

5) Οι 2 ασφάλειες MCB C20/1P δεν επαρκώς τα κυκλώματα. Να αντικατασταθούν οι ασφάλειες 2 x MCB C20/1P με 2 x MCB C16/1P.

6) Οι γέφυρες φέρουν ενεργά εκτεθειμένα μέρη στα άκρα τους. Για την αποφυγή ηλεκτροπληξίας να εφαρμοστούν καλύμματα στα άκρα των γεφυρών.

7) Ο πίνακας δεν είναι ταυτοποιημένος. Να γίνει η ταυτοποίηση του πίνακα.

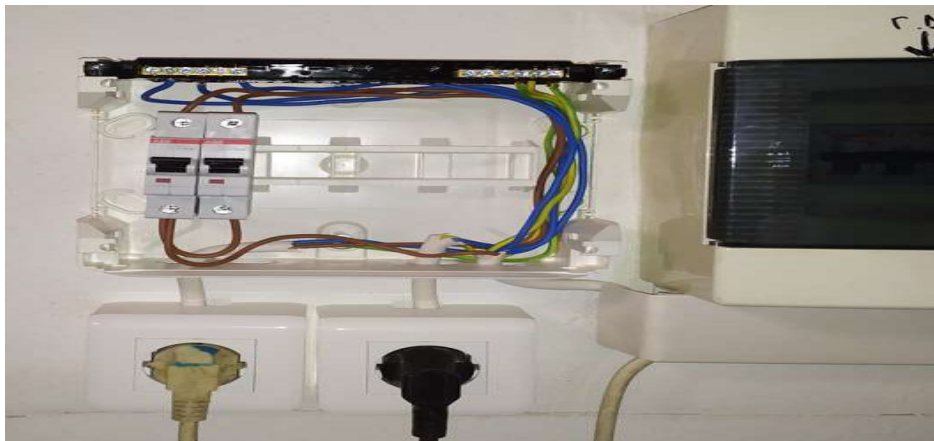
### **6.10. ΥΠΟΠΙΝΑΚΑΣ B RACK**

- 1) Ο πίνακας δεν έχει γενική ασφάλεια. Να συνδεθεί γενική ασφάλεια MCB C16/1P.
- 2) Τα κυκλώματα του πίνακα δεν ασφαρίζονται από ΔΔΡ. Να ασφαλιστούν τα κυκλώματα του πίνακα με ΔΔΡ 2x40A type A 30mA.
- 3) Ο πίνακας δεν έχει ενδεικτική λυχνία παρουσίας τάσεως. Να συνδεθεί ενδεικτική λυχνία στον πίνακα.
- 4) Οι 2 ασφάλειες MCB K16/1P δεν ασφαλίζουν σωστά τα κυκλώματα. Να αντικατασταθούν οι ασφάλειες 2 x MCB K16/1P με 2 x MCB C10/1P.
- 5) Ο πίνακας δεν είναι ταυτοποιημένος. Να γίνει η ταυτοποίηση του πίνακα.

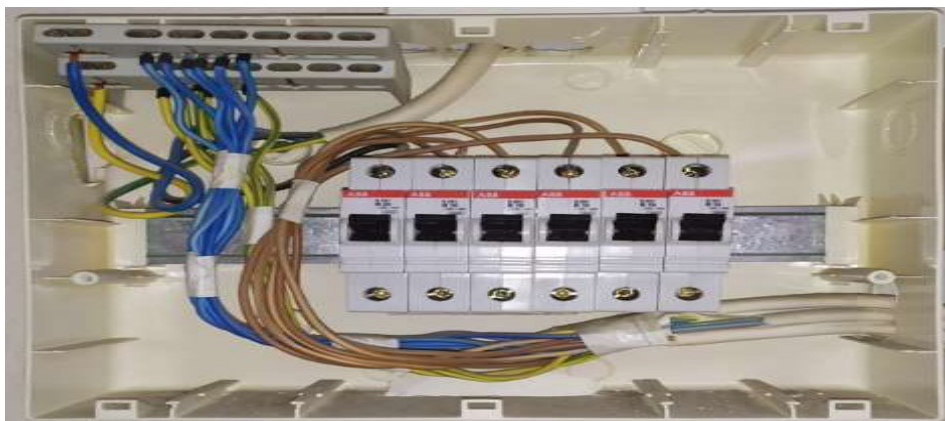
### **6.11. ΠΡΦ 1 ΠΡΩΤΟΚΟΛΛΟ**

- 1) Τα κυκλώματα του πίνακα δεν ασφαλίζονται από ΔΔΡ. Να ασφαλιστούν όλα τα κυκλώματα με ΔΔΡ 2x40A type A 30mA.
- 2) Ο πίνακας δεν φέρει ενδεικτική λυχνία. Να συνδεθεί ενδεικτική λυχνία στον πίνακα.
- 3) Ο πίνακας δεν είναι ταυτοποιημένος. Να γίνει η ταυτοποίηση του πίνακα.

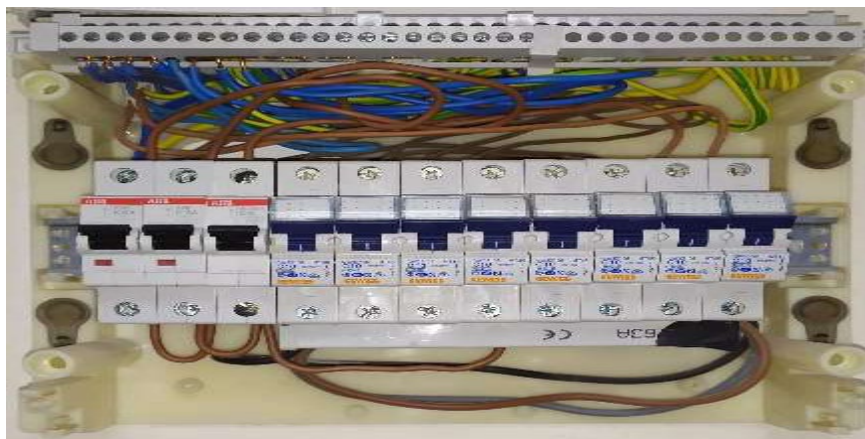
### **6.12. ΠΡΦ 2 ΠΡΩΤΟΚΟΛΛΟ**

- 1) Ο πίνακας δεν έχει γενική ασφάλεια. Να συνδεθεί γενική ασφάλεια MCB C20/3P.
- 2) Τα κυκλώματα του πίνακα δεν ασφαλίζονται από ΔΔΡ. Να ασφαλιστούν όλα τα κυκλώματα με ΔΔΡ 4x40A type A 30mA.
- 3) Ο πίνακας δεν φέρει ενδεικτική λυχνία. Να συνδεθεί ενδεικτική λυχνία στον πίνακα.
- 4) Λόγω έλλειψης χώρου, να αντικατασταθεί ο πίνακας με πλαστικό πίνακα IP41, 2 σειρών, 24 στοιχείων.
- 5) Η μια άκρη της γέφυρας δεν είναι μονωμένη επαρκώς. Για την αποφυγή ηλεκτροπληξίας να τοποθετηθεί κάλυμμα στην γέφυρα.
- 6) Ο πίνακας δεν είναι ταυτοποιημένος. Να γίνει η ταυτοποίηση του πίνακα.

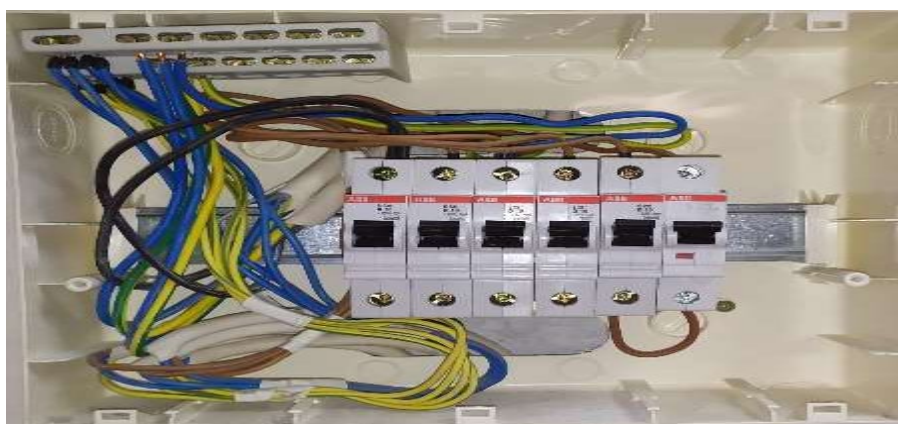
### **6.13. ΠΡΦ 3 ΠΡΩΤΟΚΟΛΛΟ**

- 1) Τα κυκλώματα του πίνακα δεν ασφαλίζονται από ΔΔΡ. Να ασφαλιστούν όλα τα κυκλώματα με ΔΔΡ 2x40A type A 30mA.
- 2) Ο πίνακας δεν φέρει ενδεικτική λυχνία. Να συνδεθεί ενδεικτική λυχνία στον πίνακα.
- 3) Η ασφάλεια MCB K16/1P δεν ασφαλίζει σωστά το κύκλωμα. Να αντικατασταθεί η ασφάλεια MCB K16/1P με MCB K10/1P.
- 4) Ο πίνακας δεν είναι ταυτοποιημένος. Να γίνει η ταυτοποίηση του πίνακα.

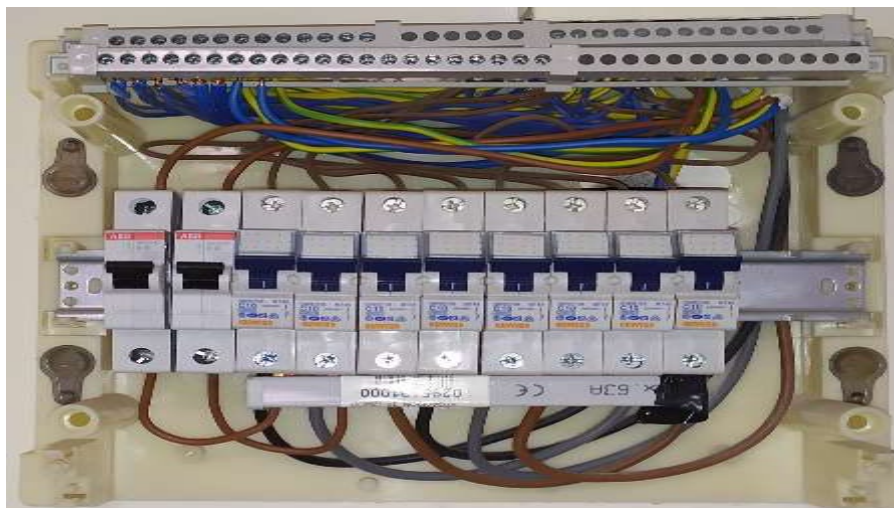
### **6.14. ΠΡΦ 1 ΕΣΟΔΑ**

- 1) Ο πίνακας δεν έχει γενική ασφάλεια. Να συνδεθεί γενική ασφάλεια MCB C20/3P.
- 2) Τα κυκλώματα του πίνακα δεν ασφαλίζονται από ΔΔΡ. Να ασφαλιστούν όλα τα κυκλώματα με ΔΔΡ 4x40A type A 30mA.
- 3) Ο πίνακας δεν φέρει ενδεικτική λυχνία. Να συνδεθεί ενδεικτική λυχνία στον πίνακα.
- 4) Λόγω έλλειψης χώρου, να αντικατασταθεί ο πίνακας με πλαστικό πίνακα IP41, 2 σειρών, 24 στοιχείων.
- 5) Η μια άκρη της γέφυρας δεν είναι μονωμένη επαρκώς. Για την αποφυγή ηλεκτροπληξίας να τοποθετηθεί κάλυμμα στην γέφυρα.
- 6) Ο πίνακας δεν είναι ταυτοποιημένος. Να γίνει η ταυτοποίηση του πίνακα.

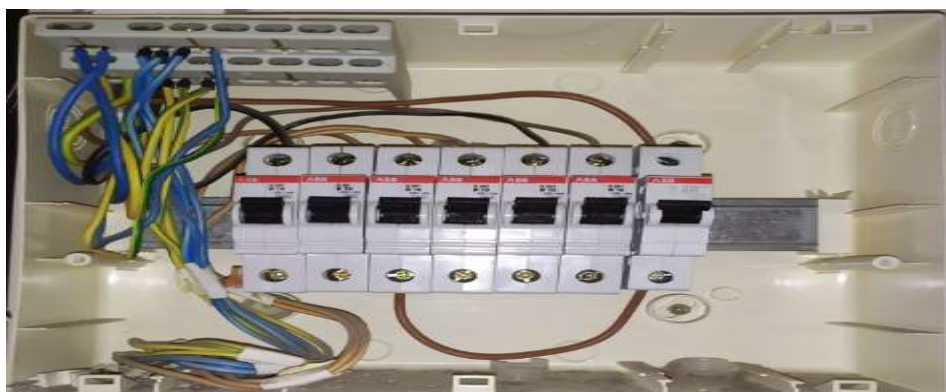
#### **6.15. ΠΡΦ 2 ΕΣΟΔΑ**

- 1) Ο πίνακας δεν έχει γενική ασφάλεια. Να συνδεθεί γενική ασφάλεια MCB C20/3P.
- 2) Τα κυκλώματα του πίνακα δεν ασφαλίζονται από ΔΔΡ. Να ασφαλιστούν όλα τα κυκλώματα με ΔΔΡ 4x40A type A 30mA.
- 3) Ο πίνακας δεν φέρει ενδεικτική λυχνία. Να συνδεθεί ενδεικτική λυχνία στον πίνακα.
- 4) Λόγω έλλειψης χώρου, να αντικατασταθεί ο πίνακας με πλαστικό πίνακα IP41, 2 σειρών, 24 στοιχείων.
- 5) Η μια άκρη της γέφυρας δεν είναι μονωμένη επαρκώς. Για την αποφυγή ηλεκτροπληξίας να τοποθετηθεί κάλυμμα στην γέφυρα.
- 6) Ο πίνακας δεν είναι ταυτοποιημένος. Να γίνει η ταυτοποίηση του πίνακα.

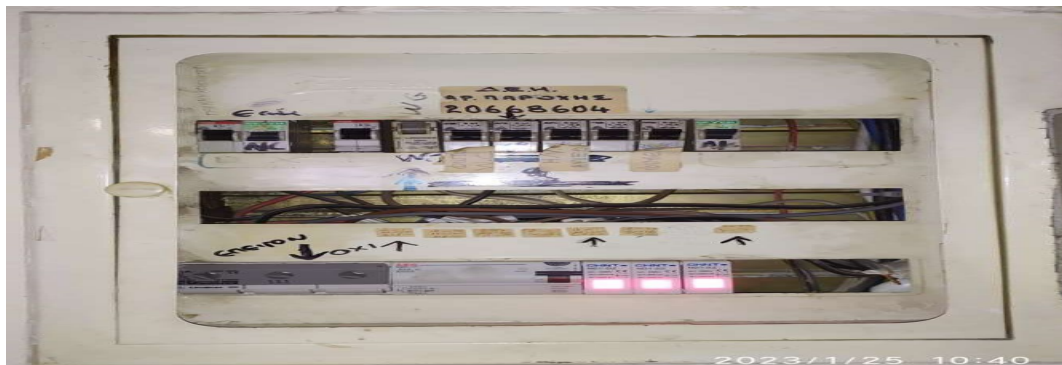
#### **6.16. ΠΡΦ 3 ΕΣΟΔΑ**

- 1) Σύμφωνα με τον ΕΛΟΤ HD 384 παρ. 513 / Προσιτότητα είναι αναγκαία η άμεση πρόσβαση στον πίνακα ώστε να είναι εφικτή η επιθεώρηση και ο οποιαδήποτε αναγκαίος χειρισμός σε αυτόν.
- 2) Οι ασφάλεια MCB L25/1P δεν ασφαλίζει σωστά το κύκλωμα «WC». Να αντικατασταθεί η ασφάλεια MCB L25/1P με MCB C10/1P.

- 3) Η ασφάλεια MCB L10/1P και οι 4 ασφάλειες MCB L16/1P δεν είναι συμβατές. Να αντικατασταθούν οι ασφάλειες με MCB C10/1P και 4 x MCB C16/1P αντίστοιχα.
- 4) Η τροφοδοσία των ασφαλειών να γίνει με τριφασική μονωμένη γέφυρα και να εφαρμοστούν καλύμματα στα δύο άκρα της γέφυρας.
- 5) Στην μετόπη του πίνακα υπάρχουν ανοίγματα. Για την αποφυγή ηλεκτροπληξίας να τοποθετηθούν επικαλυπτικά στην μετόπη του πίνακα.
- 6) Στον πίνακα υπάρχουν ματίσεις και κλέμμες πολυφώτου. Να αντικατασταθούν με κλέμμες ράγας ή με κατάλληλες μούφες.
- 7) Ο πίνακας δεν είναι πλήρως ταυτοποιημένος. Να γίνει η ταυτοποίηση του πίνακα.

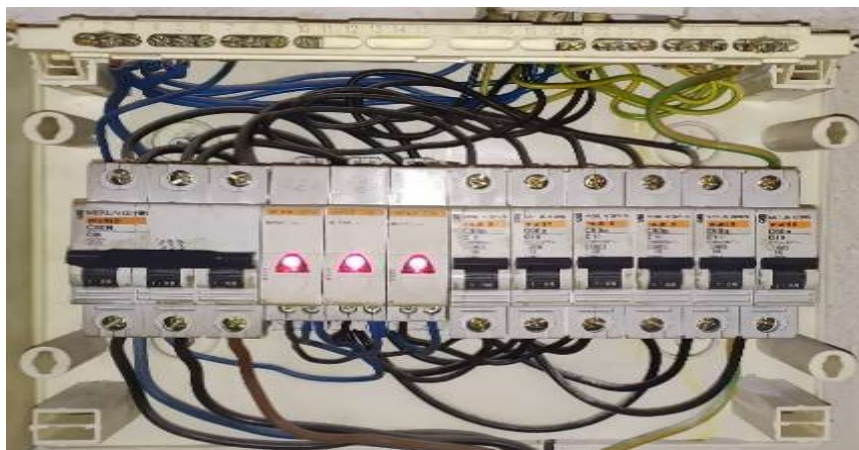
#### **6.18. ΥΠΟΠΙΝΑΚΑΣ Β ΕΞΟΔΑ**

- 1) Τα κυκλώματα του πίνακα δεν ασφαλίζονται από ΔΔΡ. Να ασφαλιστούν όλα τα κυκλώματα με ΔΔΡ 4x40A type A 30mA ή εναλλακτικά λόγω έλλειψης χώρου να αντικατασταθεί η γενική ασφάλεια MCB C25/3P με RCBO C20/4P type A 30mA και οι ενδεικτικές λυχνίες να αντικατασταθούν με μια τριφασική ενδεικτική λυχνία μισού στοιχείου.

- 2) Ο πίνακας δεν είναι ταυτοποιημένος. Να γίνει η ταυτοποίηση του πίνακα.

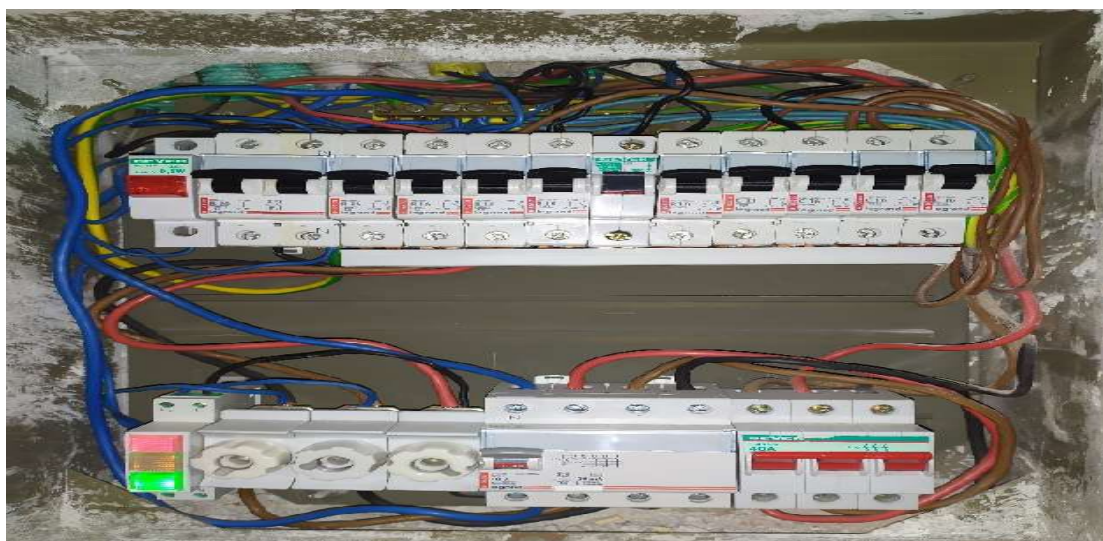
### **7.1. ΠΡΦ ΓΡΑΦΕΙΩΝ**

1. Να ταυτοποιηθούν τα κυκλώματα του πίνακα.
2. Ο ΔΔΡ δεν ασφαρίζεται, να ασφαλιστεί από τις υφιστάμενες Γενικές ασφάλειες neozed. Η σωστή σειρά είναι: Γενικός διακόπτης → Γενικές ασφάλειες → ΔΔΡ.
3. Ο μικροαυτόματος B20/2P δεν ασφαρίζει επαρκώς το κύκλωμα. Να αντικατασταθεί με MCB C16/2P.
4. Ο μικροαυτόματος C20/1P δεν ασφαρίζει επαρκώς το κύκλωμα. Να αντικατασταθεί με MCB C10/1P.
5. Να τοποθετηθούν τερματικά καλύμματα στην γέφυρα φάσης 3P.
6. Να διορθωθούν οι χρωματισμοί αγωγών με χρήση ταινίας κατάλληλου χρώματος.

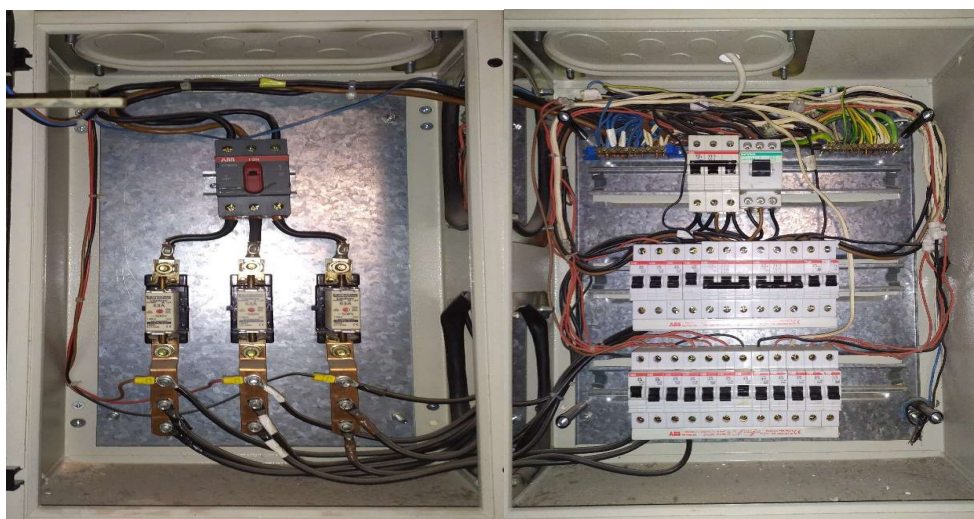
**8.1. ΠΡΦ ΙΣΟΓΕΙΟΥ**

1) Τα κυκλώματα του πίνακα δεν ασφαλίζονται από ΔΔΡ. Να ασφαλιστούν όλα τα κυκλώματα με ΔΔΡ type A 30mA.

4) Οι 2 ασφάλειες MCB B16/1P δεν ασφαλίζουν σωστά τα κυκλώματα. Να αντικατασταθούν οι ασφάλειες 2 x MCB B16/1P με 2 x MCB C10/1P.

5) Ο μικροαυτόματος έχει φθαρμένα χαρακτηριστικά. Να αντικατασταθεί η φθαρμένη ασφάλεια με MCB B16/1P (περισεύει από την 4η παρατήρηση).

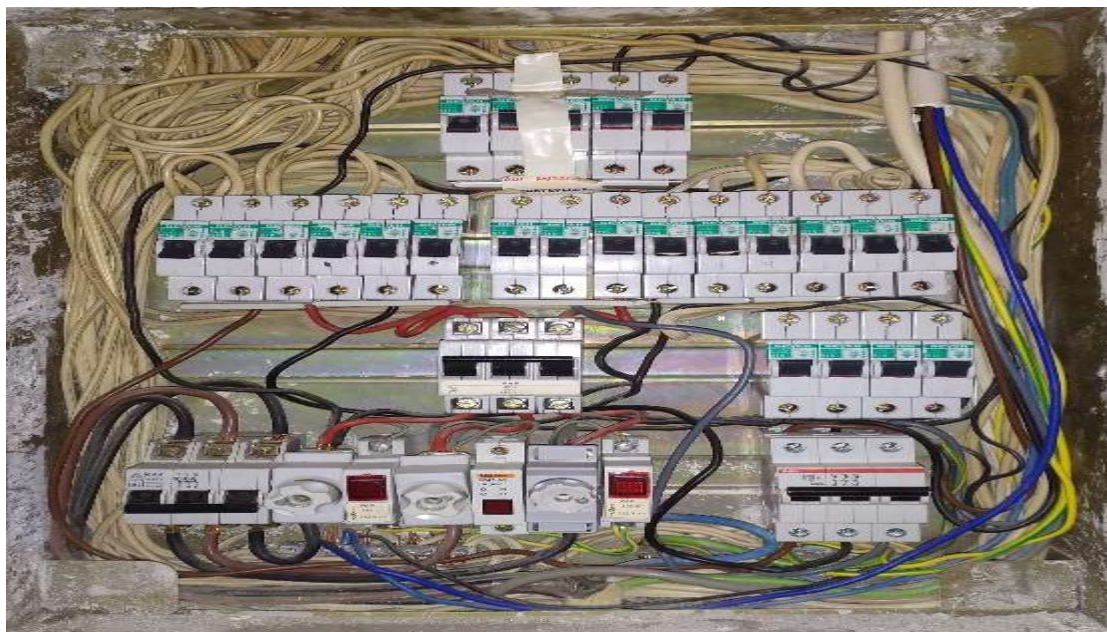
- 5) Οι μονοφασικές γέφυρες φέρουν ενεργά εκτεθειμένα μέρη στα ενεργά μέρη τους. Για την αποφυγή ηλεκτροπληξίας προτείνεται να αντικατασταθούν οι μονοφασικές γέφυρες με μονωμένες τριφασικές γέφυρες και να φέρουν τερματικά καλύμματα στα δύο άκρα τους.

- 6) Γενικά στον πίνακα δεν ακολουθείται σωστός χρωματισμός. Να εφαρμοστεί ταινία κατάλληλου χρώματος.
- 7) Ο πίνακας δεν είναι ταυτοποιημένος. Να γίνει η ταυτοποίηση του πίνακα.

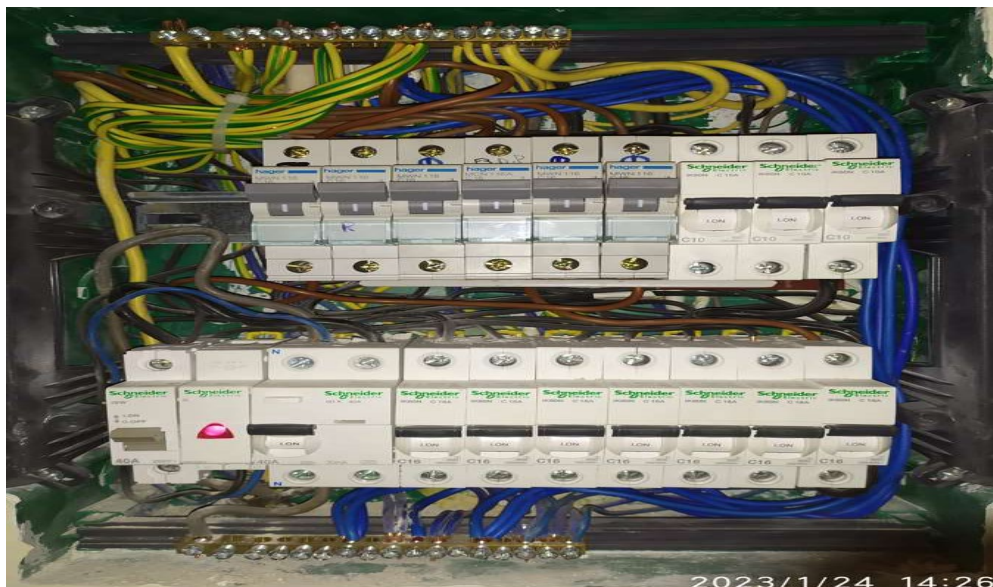
**9.1. ΠΡΦ 1ου ΟΡΟΦΟΥ**

- 1) Ο πίνακας δεν φέρει γενική ασφάλεια. Να ασφαλιστούν τα κυκλώματα του πίνακα με γενική ασφάλεια MCB C25/1P. Να ακολουθηθεί η παρακάτω σειρά σύνδεση: Ραγοδιακόπτης →Γενική Ασφάλεια →ΔΔΡ.
- 2) Γενικά στον πίνακα δεν ακολουθείται σωστός χρωματισμός. Να εφαρμοστεί ταινία κατάλληλου χρώματος.
- 3) Ο πίνακας δεν είναι ταυτοποιημένος. Να γίνει η ταυτοποίηση του πίνακα.

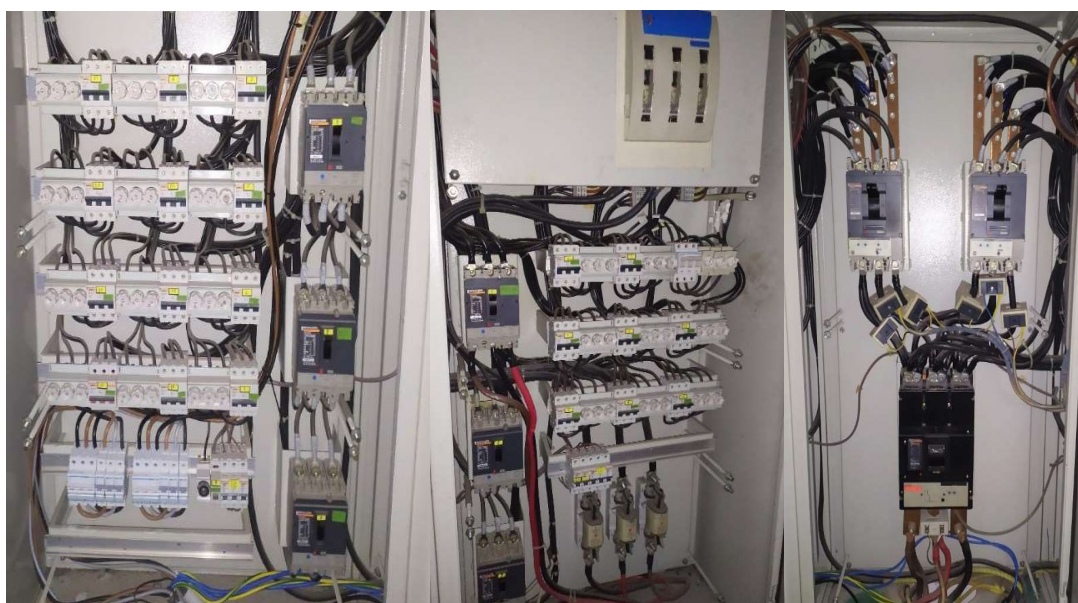
- 1) Η γενική ασφάλεια MCCB 320-800A δεν ασφαλίζει επαρκώς τα κυκλώματα του πίνακα. Να ρυθμιστεί η ασφάλεια MCCB 320-800A στα 450A.
- 2) Η ασφάλεια MCCB 125-160A δεν ασφαλίζει επαρκώς το κύκλωμα «ΚΛΙΜΑΤΙΣΤΙΚΗ ΜΟΝΑΔΑ». Να ρυθμιστεί η ασφάλεια MCCB 125-160A στο ελάχιστο 125A.
- 3) Οι δύο ασφάλειες MCCB 80-100A δεν ασφαλίζουν επαρκώς τα κυκλώματα τους «ΑΚΤΙΝΟΛΟΓΙΚΟ Νο1» και «ΑΚΤΙΝΟΛΟΓΙΚΟ Νο2». Να ρυθμιστούν οι δύο ασφάλειες MCCB 80-100A στο ελάχιστο 80A.

- 4) Οι ασφάλειες F4, D02 20/20/25A δεν έχουν ίδια χαρακτηριστικά. Να γίνουν όλες οι ασφάλειες D02 3x25A.
- 5) Οι ασφάλειες F14, D02 35/25/25A δεν έχουν ίδια χαρακτηριστικά. Να γίνουν όλες οι ασφάλειες D02 3x35A.
- 6) Οι ασφάλειες F11, D02 35/20/20A δεν έχουν τα ίδια χαρακτηριστικά. Να γίνουν όλες οι ασφάλειες D02 3x35A.
- 7) Οι μαχαιρωτές ασφάλειες NH1 3x250A δεν ασφαλίζουν σωστά το κύκλωμα. Να αντικατασταθούν οι ασφάλειες NH1 3x250A με NH1 3x160A.
- 8) Η ασφάλεια F1, MCCB 125-160A δεν ασφαλίζει επαρκώς το κύκλωμα. Να ρυθμιστεί η ασφάλεια MCCB 125- 160A στο ελάχιστο.
- 9) Οι δύο ασφάλειες (F2 & F3) MCCB 80-100A δεν ασφαλίζουν σωστά τα κυκλώματα. Να ρυθμιστούν οι δύο ασφάλειες MCCB 80-100A στο ελάχιστο 80A.

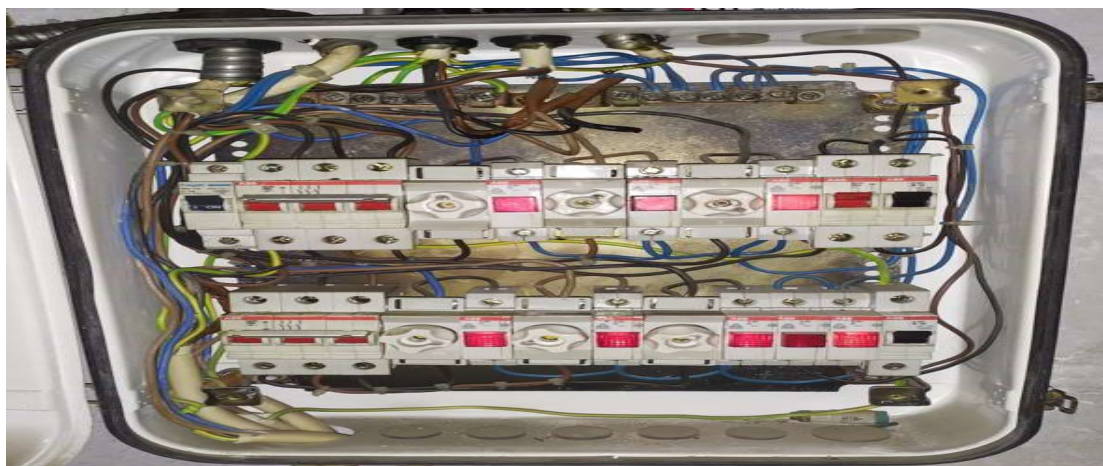
### **11.2. ΠΙΝΑΚΑΣ ΛΕΒΗΤΟΣΤΑΣΙΟΥ**

6) Γενικά στον πίνακα υπάρχουν ματίσεις. Να αντικατασταθούν οι ματίσεις με κλέμμες ράγας ή με κατάλληλες μούφες.

7) Η μετόπη του πίνακα είναι σπασμένη. Να αντικατασταθεί η μετόπη του πίνακα.

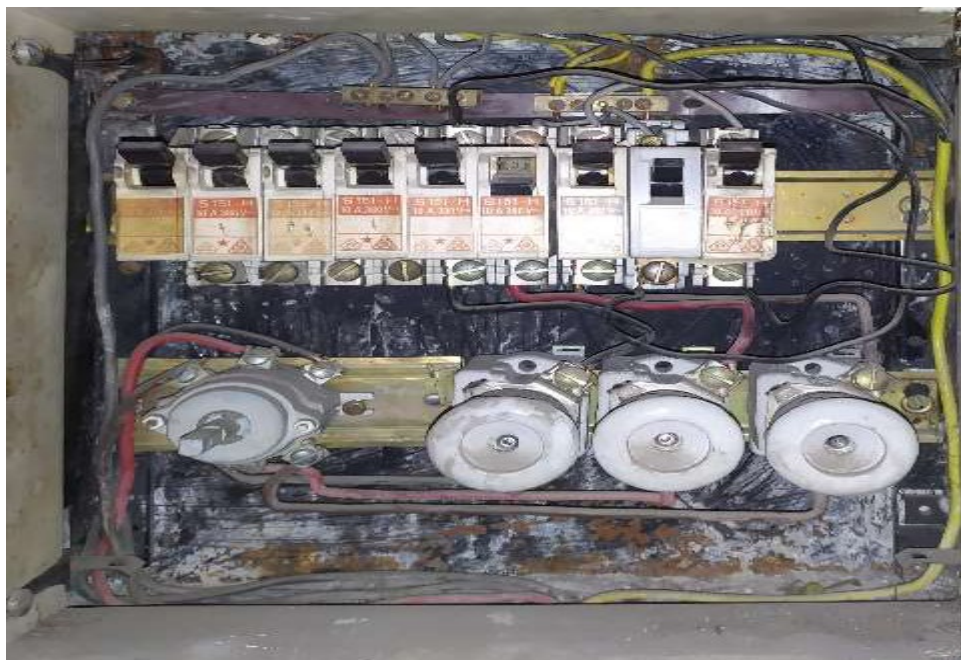
### **11.3. ΠΙΝΑΚΑΣ ΕΙΣΟΔΟΥ ΥΠΟΓΕΙΟΥ PF2-A**

1) Ο πίνακας χρήζει άμεσης αντικατάστασης. Να αντικατασταθεί ο πίνακας με καινούριο πίνακα, ο οποίος θα φέρει τα παρακάτω ραγουλικό:

3Φ μονωμένη γέφυρα & καλύμματα στα δύο άκρα

Ασφάλειες 3 x MCB C10/1P

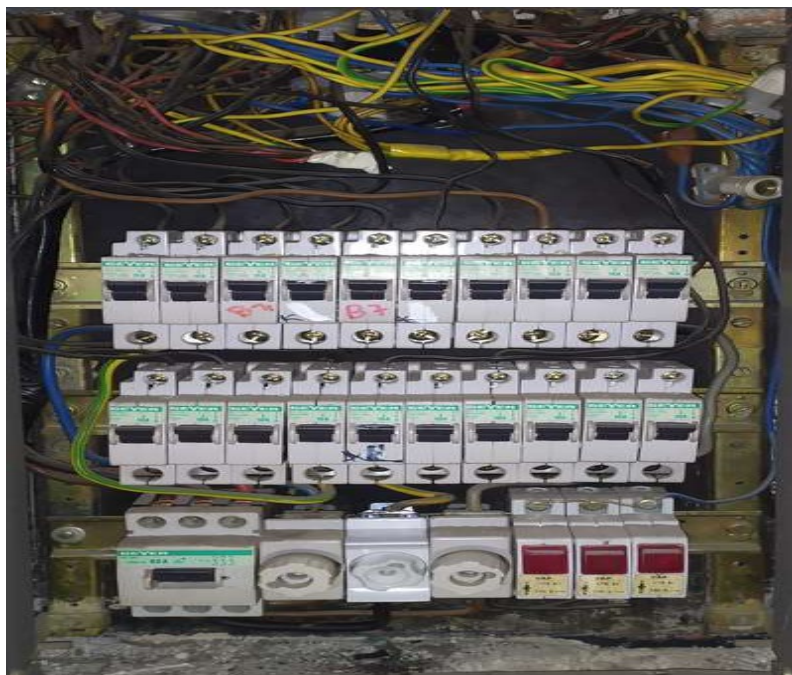
5) Γενικά ο πίνακας είναι σε ακαταστασία. Να συμμαζευτούν καλά οι καλωδιώσεις του πίνακα.

6) Ο πίνακας δεν είναι ταυτοποιημένος. Να γίνει η ταυτοποίηση του πίνακα.

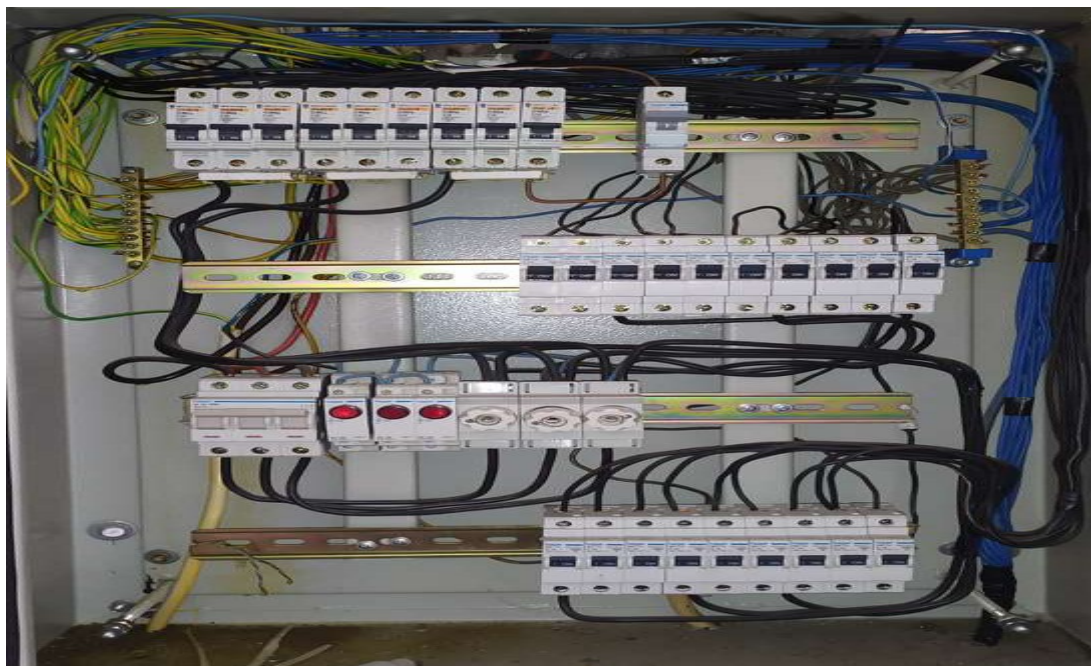
### **11.5. ΠΡΦ 2 1ου ΟΡΟΦΟΥ**

- 1) Τα κυκλώματα του πίνακα δεν ασφαλίζονται από ΔΔΡ. Να ασφαλιστούν όλα τα κυκλώματα με ΔΔΡ 4x40A type A 30mA.
- 2) Η ασφάλεια MCB C16/1P δεν ασφαλίζει σωστά το κύκλωμα. Να αντικατασταθεί η ασφάλεια MCB C16/1P με MCB C10/1P.

- 3) Η ασφάλεια MCB C16/1P δεν ασφαλίζει σωστά το κύκλωμα. Να αντικατασταθεί η ασφάλεια MCB C16/1P με MCB C10/1P.
- 4) Η ασφάλεια MCB C40/1P δεν ασφαλίζει σωστά το κύκλωμα. Να αντικατασταθεί η ασφάλεια MCB C40/1P με MCB C16/1P (περισεύει ασφάλεια από την 2η παρατήρηση).

- 5) Η ασφάλεια MCB C16/1P δεν ασφαλίζει σωστά το κύκλωμα. Να αντικατασταθεί η ασφάλεια MCB C16/1P με MCB C10/1P.
- 6) Οι γέφυρες φέρουν ενεργά εκτεθειμένα μέρη. Για την αποφυγή ηλεκτροπληξίας να αντικατασταθούν οι μονοφασικές γέφυρες με μονωμένες τριφασικές γέφυρες, οι οποίες θα φέρουν καλύμματα στα δύο άκρα τους για την αποφυγή ηλεκτροπληξίας.

- 7) Η πόρτα του πίνακα δεν είναι γειωμένη. Να γειωθούν όλα τα μεταλλικά μέρη του πίνακα (πόρτα, πλάτη, κτλ.).
- 8) Οι ενδεικτικές λυχνίες του πίνακα είναι καμένες. Να αντικατασταθούν οι ενδεικτικές λυχνίες του πίνακα με μια τριφασική ενδεικτική λυχνία μισού στοιχείου.

9) Στην μπάρα ουδετέρου δεν ακολουθείται σωστός χρωματισμός. Να εφαρμοστεί ταινία κατάλληλου χρώματος.

10) Ο πίνακας δεν είναι ταυτοποιημένος. Να γίνει η ταυτοποίηση του πίνακα.

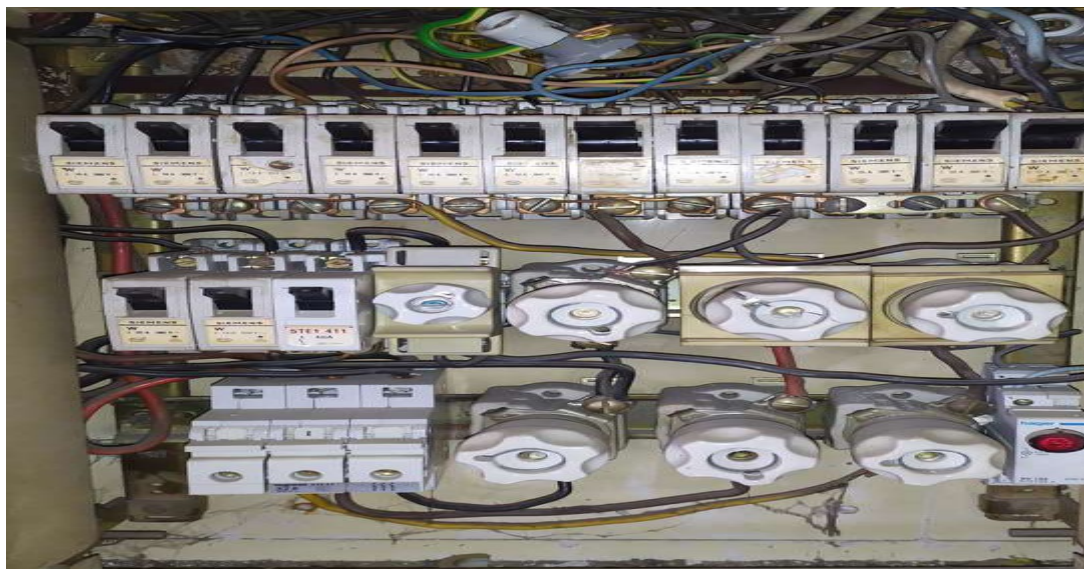
#### **11.6. ΠΡΦ 2ου ΟΡΟΦΟΥ**

1) Ο πίνακας χρήζει άμεσης αντικατάστασης. Να αντικατασταθεί ο πίνακας με καινούριο πίνακα, ο οποίος θα φέρει τα παρακάτω ραγουλικό:

Πλαστικό επίτοιχο πίνακα IP41, 3Σ, 32ΣΤ.

Ραγοδιακόπτης 3x40A

Γενική ασφάλεια MCB C25/3P

Τριφασική ενδεικτική λυχνία μισού στοιχείου

ΔΔΡ 4x40A type A 30mA

3Φ μονωμένη γέφυρα & καλύμματα στα δύο άκρα

Ασφάλειες 10 x MCB C10/1P

Ασφάλειες 4 x MCB C16/1P

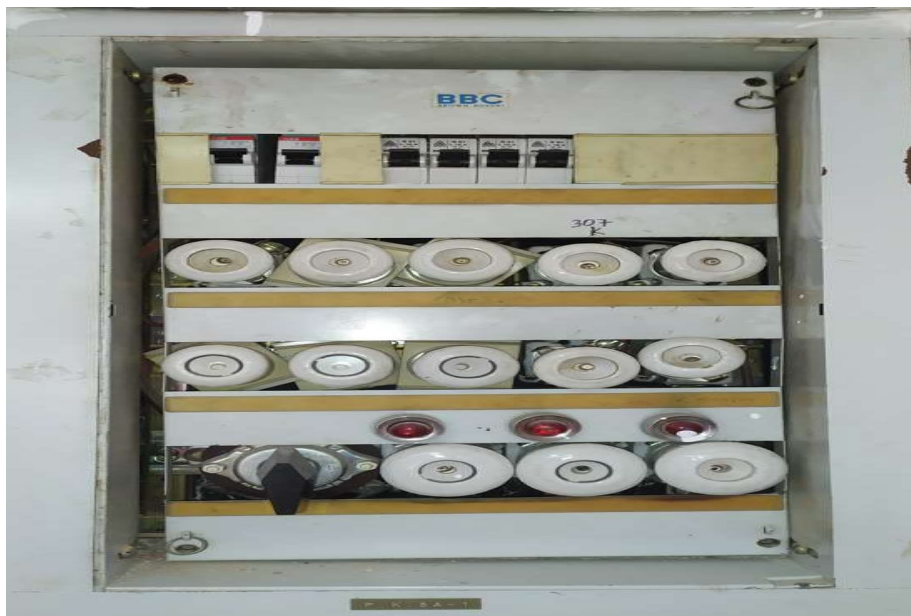
### **11.7. ΠΙΝΑΚΑΣ ΟΔΟΝΤΙΑΤΡΙΚΟ 308 PK5A-1**

1) Σύμφωνα με τον ΕΛΟΤ HD 384 παρ. 513 / Προσιτότητα είναι αναγκαία η άμεση πρόσβαση στον πίνακα ώστε να είναι εφικτή η επιθεώρηση και ο οποιαδήποτε αναγκαίος χειρισμός σε αυτόν.

2) Ο πίνακας χρήζει άμεσης αντικατάστασης. Να αντικατασταθεί ο πίνακας με καινούριο πίνακα, ο οποίος θα φέρει τα παρακάτω ραγουλικό:

Πλαστικό επίτοιχο πίνακα IP41, 3Σ, 32Στ.

Ραγοδιακόπτης 3x40A

Γενική ασφάλεια MCB C32/3P

Τριφασική ενδεικτική λυχνία μισού στοιχείου

ΔΔΡ 4x40A type A 30mA

3Φ μονωμένη γέφυρα & καλύμματα στα δύο άκρα

Ασφάλειες 12 x MCB C16/1P (κατ' εκτίμηση, υπάρχουν διαθέσιμες ασφάλειες 2 x MCB B16/1P)

Ασφάλειες 4 x MCB C20/1P (κατ' εκτίμηση)

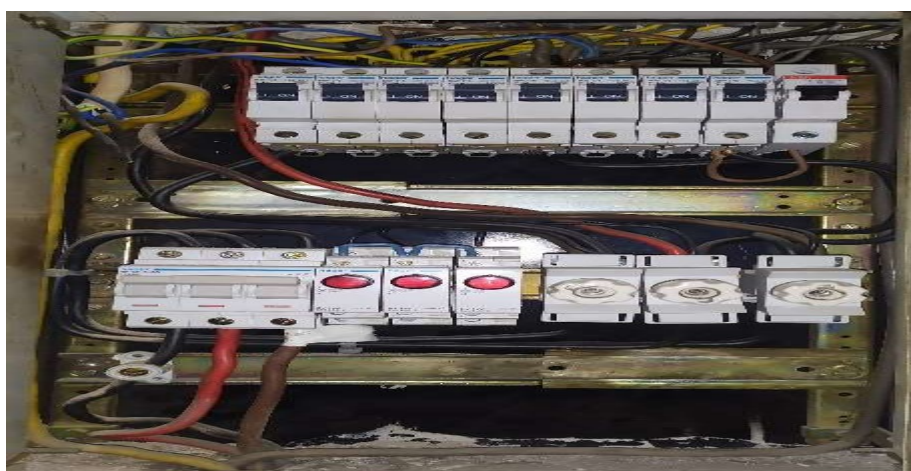
### **11.8. ΠΡΦ 1 3ΟΥ ΟΡΟΦΟΥ ΡΚ5Α**

- 1) Τα κυκλώματα του πίνακα δεν ασφαλίζονται από ΔΔΡ. Να ασφαλιστούν όλα τα κυκλώματα με ΔΔΡ 4x40A type A 30mA.
- 2) Οι γέφυρες του πίνακα φέρουν ενεργά εκτεθειμένα μέρη. Για την αποφυγή ηλεκτροπληξίας να αντικατασταθούν οι γέφυρες με μια μονωμένη τριφασική γέφυρα και με την προσθήκη καλυμμάτων στα άκρα της γέφυρας.
- 3) Υπάρχει ένα κυπαρισσάκι. Να αντικατασταθεί το κυπαρισσάκι με κλέμμα ράγας 16mm<sup>2</sup>.
- 4) Η μετόπη του πίνακα δεν είναι βιδωμένη στον πίνακα. Να στερεωθεί επαρκώς η μετόπη του πίνακα.
- 5) Γενικά στον πίνακα δεν ακολουθείται σωστός χρωματισμός. Να εφαρμοστεί ταινία κατάλληλου χρώματος.
- 6) Ο πίνακας δεν είναι ταυτοποιημένος. Να γίνει η ταυτοποίηση του πίνακα.

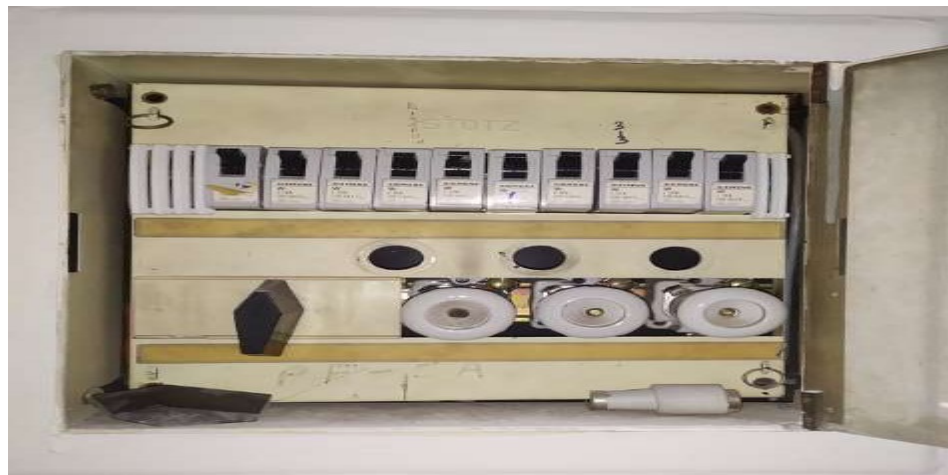
### **11.10. ΠΡΦ 3 3ΟΥ ΟΡΟΦΟΥ ΡK5Β**

1) Σύμφωνα με τον ΕΛΟΤ HD 384 παρ. 513 / Προσιτότητα είναι αναγκαία η άμεση πρόσβαση στον πίνακα ώστε να είναι εφικτή η επιθεώρηση και ο οποιαδήποτε αναγκαίος χειρισμός σε αυτόν.

2) Ο πίνακας χρήζει άμεσης αντικατάστασης. Να αντικατασταθεί ο πίνακας με καινούριο πίνακα, ο οποίος θα φέρει τα παρακάτω ραγουλικό:

Πλαστικό επίτοιχο πίνακα IP41, 3Σ, 36ΣΤ.

Ραγοδιακόπτης 3x40Α

Γενική ασφάλεια MCB C25/3P

Τριφασική ενδεικτική λυχνία μισού στοιχείου

ΔΔΡ 4x40A type A 30mA

3Φ μονωμένη γέφυρα & καλύμματα στα δύο άκρα

Ασφάλειες 7 x MCB C16/1P (κατ' εκτίμηση)

Ασφάλειες 6 x MCB C20/1P (κατ' εκτίμηση)

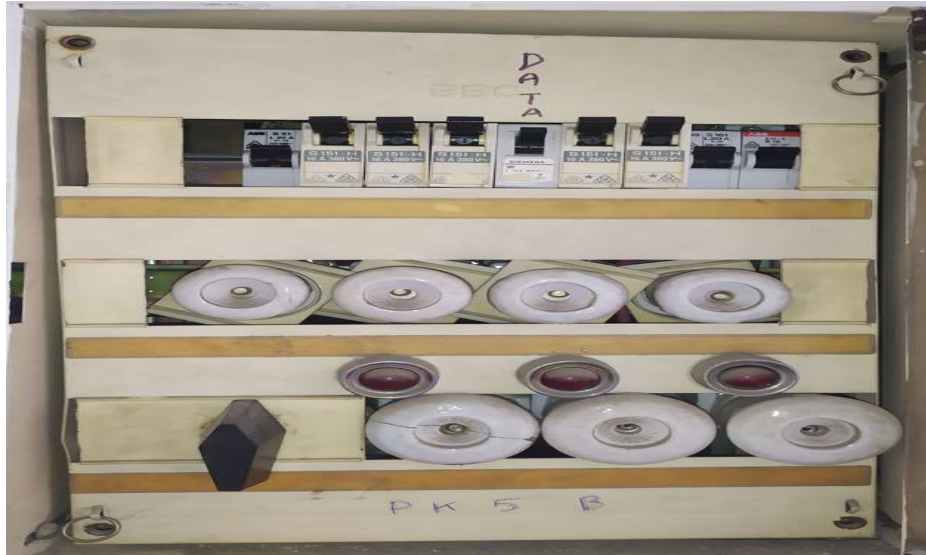
#### **11.11. ΠΡΦ 4 3ΟΥ ΟΡΟΦΟΥ PF5B**

1) Να επανασχεδιαστεί ο πίνακας, ο οποίος θα φέρει τα παρακάτω ραγουλικό:

Ραγοδιακόπτης 3x40A

Γενική ασφάλεια MCB C25/3P

Τριφασική ενδεικτική λυχνία μισού στοιχείου

ΔΔΡ 4x40A type A 30mA

3Φ μονωμένη γέφυρα & καλύμματα στα δύο άκρα

Ασφάλειες 9 x MCB C10/1P

Ασφάλεια MCB C16/1P (υπάρχει διαθέσιμη)

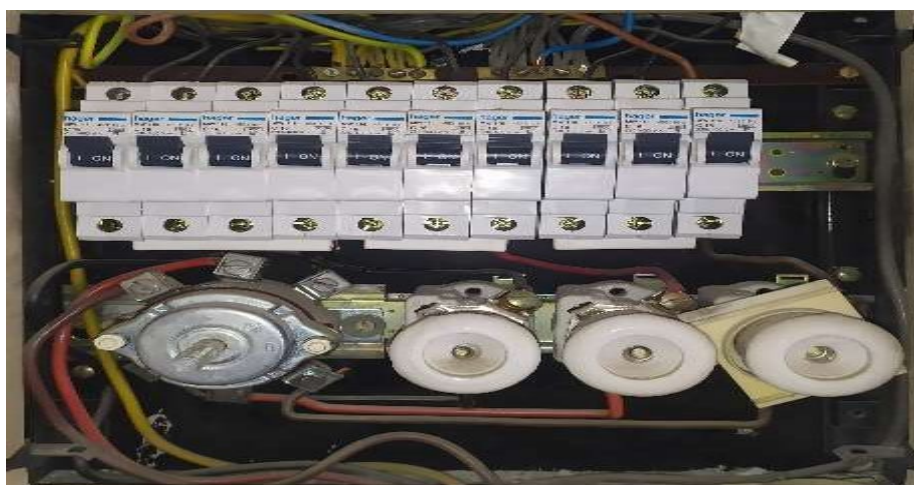
#### **11.12. ΠΡΦ 1 4ΟΥ ΟΡΟΦΟΥ PF6B**

1) Να επανασχεδιαστεί ο πίνακας, ο οποίος θα φέρει τα παρακάτω ραγουλικό:

Ραγοδιακόπτης 3x40A

Γενική ασφάλεια MCB C25/3P

Τριφασική ενδεικτική λυχνία μισού στοιχείου

ΔΔΡ 4x40A type A 30mA

3Φ μονωμένη γέφυρα & καλύμματα στα δύο άκρα

Ασφάλειες 10 x MCB C10/1P (υπάρχουν διαθέσιμες)

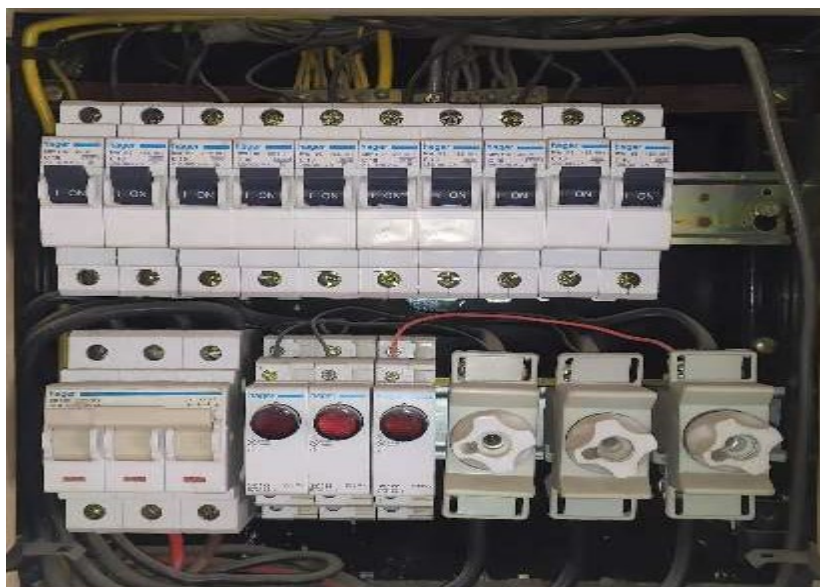
#### **11.13. ΠΡΦ 2 4ΟΥ ΟΡΟΦΟΥ PF6B**

1) Τα κυκλώματα του πίνακα δεν ασφαλίζονται από ΔΔΡ. Να ασφαλιστούν όλα τα κυκλώματα με ΔΔΡ 4x40A type A 30mA. Να ακολουθηθεί η παρακάτω σειρά σύνδεσης: Ραγοδιακόπτης →Γενικές ασφάλειες →ΔΔΡ.

2) Οι ενδεικτικές λυχνίες του πίνακα είναι καμένες. Να αντικατασταθούν οι ενδεικτικές λυχνίες με μια τριφασική ενδεικτική λυχνία μισού στοιχείου.

3) Στον πίνακα υπάρχουν ματίσεις και κυπαρισσάκια. Να αντικατασταθούν οι ματίσεις και τα κυπαρισσάκια με κλέμμες ράγας ή με κατάλληλες μούφες.

4) Οι γέφυρα φέρει ενεργά εκτεθειμένα μέρη. Για την αποφυγή ηλεκτροπληξία να αντικατασταθεί η γέφυρα με μονωμένη γέφυρα, όπου θα φέρει καλύμματα στα δύο άκρα της.

5) Η μετόπη του πίνακα δεν είναι στερεωμένη επαρκώς. Να στερεωθεί επαρκώς η μετόπη του πίνακα.

6) Στην μετόπη του πίνακα υπάρχουν ανοίγματα. Για την αποφυγή ηλεκτροπληξίας να τοποθετηθούν επικαλυπτικά στην μετόπη του πίνακα.

7) Γενικά στον πίνακα δεν ακολουθείται σωστός χρωματισμός. Να εφαρμοστεί ταινία κατάλληλου χρώματος.

8) Ο πίνακας δεν είναι ταυτοποιημένος. Να γίνει η ταυτοποίηση του πίνακα.

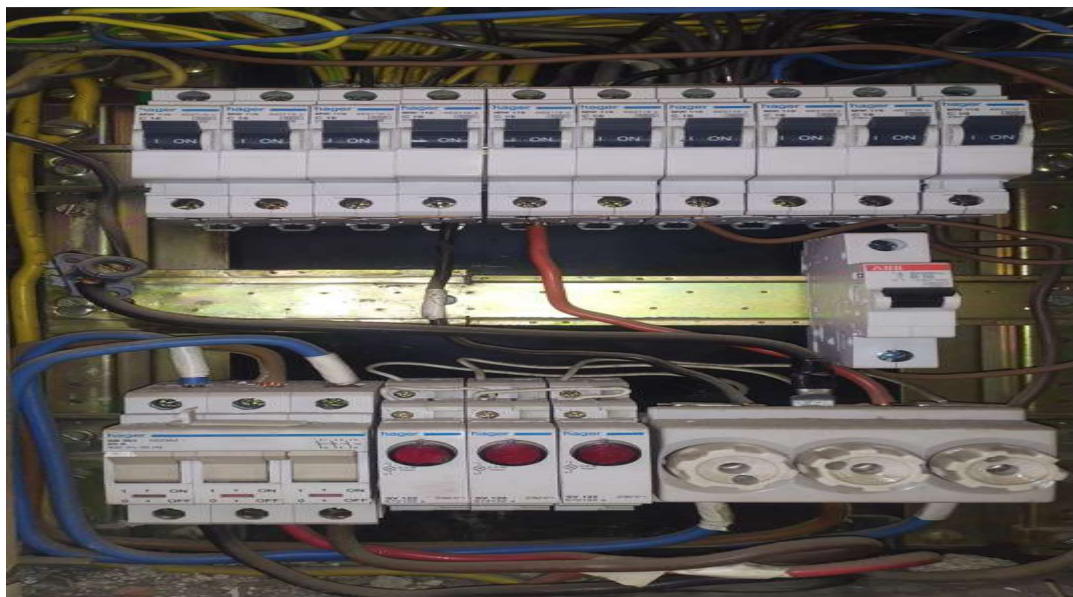
#### **11.14. ΠΡΦ 3 4ΟΥ ΟΡΟΦΟΥ ΡΚ6Α**

1) Σύμφωνα με τον ΕΛΟΤ HD 384 παρ. 513 / Προσιτότητα είναι αναγκαία η άμεση πρόσβαση στον πίνακα ώστε να είναι εφικτή η επιθεώρηση και ο οποιαδήποτε αναγκαίος χειρισμός σε αυτόν.

2) Ο πίνακας χρήζει άμεσης αντικατάστασης. Να αντικατασταθεί ο πίνακας με καινούριο πίνακα, ο οποίος θα φέρει τα παρακάτω ραγουλικό:

Πλαστικό επίτοιχο πίνακα IP41, 3Σ, 36ΣΤ.

Ραγοδιακόπτης 3x40Α

Γενική ασφάλεια MCB C32/3P

Τριφασική ενδεικτική λυχνία μισού στοιχείου

ΔΔΡ 4x40Α type A 30mA

Ασφάλειες 11 x MCB C16/1P (κατ' εκτίμηση)

Ασφάλειες 6 x MCB C20/1P (κατ' εκτίμηση)

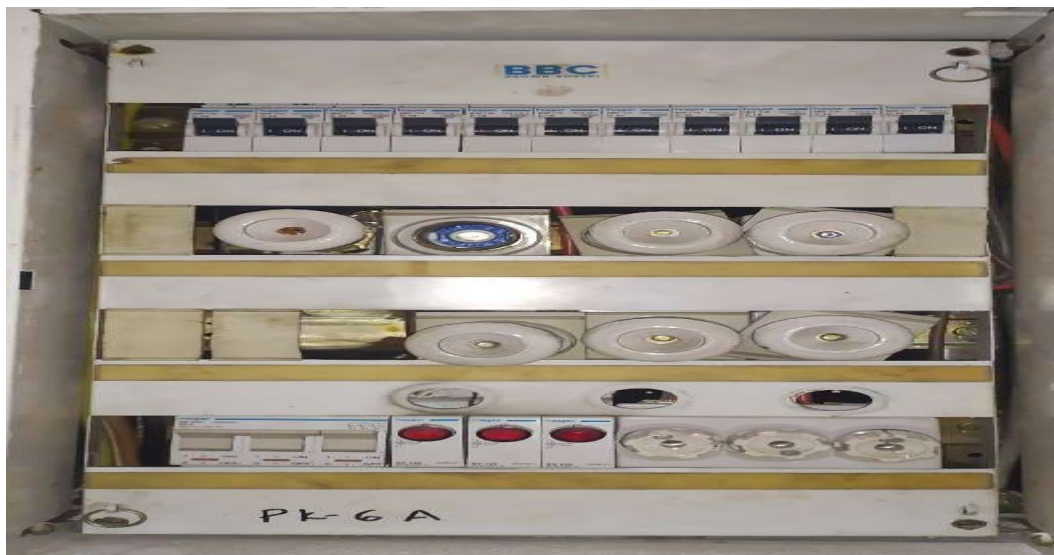
#### **11.15. ΠΡΦ 4 4ΟΥ ΟΡΟΦΟΥ PF6A**

1) Να επανασχεδιαστεί ο πίνακας, ο οποίος θα φέρει τα παρακάτω ραγουλικό:

Ραγοδιακόπτης 3x40A

Γενική ασφάλεια MCB C25/3P

Τριφασική ενδεικτική λυχνία μισού στοιχείου

ΔΔΡ 4x40A type A 30mA

3Φ μονωμένη γέφυρα & καλύμματα στα δύο άκρα

Ασφάλειες 10 x MCB C10/1P

Ασφάλειες 2 x MCB C16/1P (υπάρχουν διαθέσιμες)

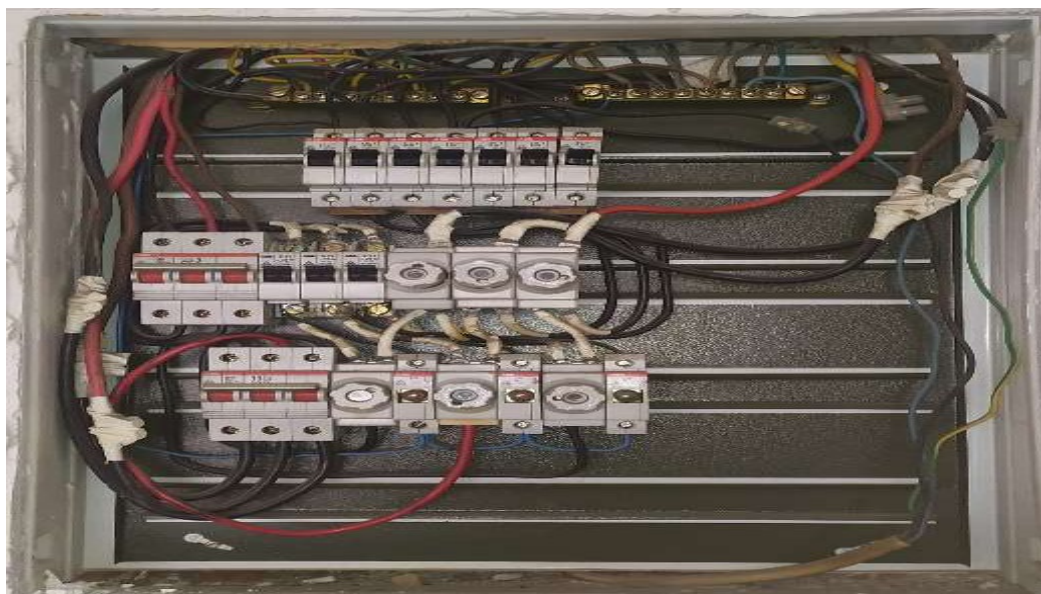
#### **11.16. ΠΡΦ 1 5ΟΥ ΟΡΟΦΟΥ**

1) Η γενικές ασφάλειες του πίνακα D02 35/50/35A δεν έχουν τα ίδια χαρακτηριστικά. Να γίνουν όλες οι γενικές ασφάλειες D02 3x50A.

2) Τα κυκλώματα του πίνακα δεν ασφαλίζονται από ΔΔΡ. Να ασφαλιστούν όλα τα κυκλώματα με ΔΔΡ 4x40A type A 30mA. Να ακολουθηθεί η παρακάτω σειρά σύνδεσης: Ραγοδιακόπτης → Γενικές Ασφάλειες → ΔΔΡ.

3) Ο μικροαυτόματος έχει φθαρμένα χαρακτηριστικά. Να αντικατασταθεί η φθαρμένη ασφάλεια με MCB C10/1P.

4) Οι δύο ασφάλειες MCB B20/1P δεν ασφαλίζουν σωστά τα κυκλώματα τους. Να αντικατασταθούν οι ασφάλειες 2 x MCB B20/1P με 2 x MCB C16/1P.

5) Οι ενδεικτικές λυχνίες του πίνακα είναι καμένες. Να αντικατασταθούν οι ενδεικτικές λυχνίες του πίνακα.

- 6) Γενικά στον πίνακα υπάρχουν μούφες και κλέμμες πολυφώτου. Να αντικατασταθούν με κλέμμες ράγας ή με κατάλληλες μούφες.
- 7) Στην μπάρα ουδετέρου και γείωσης δεν ακολουθείται σωστός χρωματισμός. Να εφαρμοστεί ταινία κατάλληλου χρώματος.
- 8) Η μονοφασική γέφυρα έχει ενεργά εκτεθειμένα μέρη. Για την αποφυγή ηλεκτροπληξίας να αντικατασταθεί με τριφασική μονωμένη γέφυρα η οποία θα φέρει καλύμματα στα δύο άκρα της.
- 9) Ο πίνακας δεν είναι ταυτοποιημένος. Να γίνει η ταυτοποίηση του πίνακα.

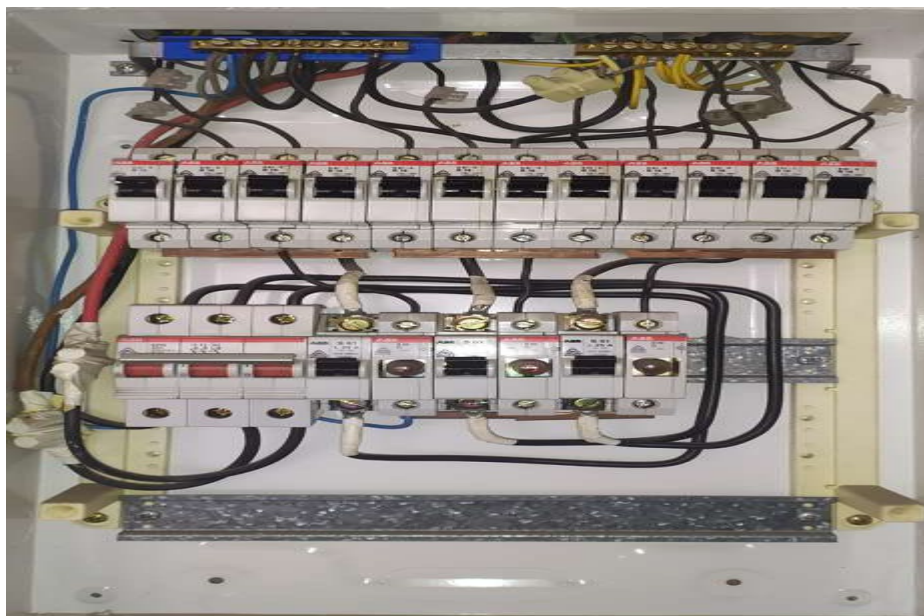
#### **11.17. ΠΡΦ 2 5ου ΟΡΟΦΟΥ ΡΕ 7Β**

- 1) Τα κυκλώματα του πίνακα δεν ασφαλίζονται από ΔΔΡ. Να ασφαλιστούν όλα τα κυκλώματα με ΔΔΡ 4x40A type A 30mA.
- 2) Οι 10 ασφάλειες MCB B16/1P δεν ασφαλίζουν σωστά τα κυκλώματα. Να αντικατασταθούν οι ασφάλειες 10 x MCB B16/1P με 10 x MCB C10/1P.
- 3) Όλες οι μονοφασικές γέφυρες φέρουν ενεργά εκτεθειμένα μέρη. Να αντικατασταθούν οι μονοφασικές γέφυρες με μια μονωμένες τριφασικές γέφυρα και να εφαρμοστούν καλύμματα στα άκρα της.
- 4) Οι ενδεικτικές λυχνίες είναι καμένες. Να αντικατασταθούν οι ενδεικτικές λυχνίες και να αφαιρεθούν οι μη μονωμένες γέφυρες που τις τροφοδοτούν.
- 5) Στον πίνακα υπάρχουν ματίσεις και κλέμμες πολυφώτου. Να αντικατασταθούν με κλέμμες ράγας ή με κατάλληλες μούφες.
- 6) Στην μπάρα ουδετέρου και γείωσης δεν ακολουθείται σωστός χρωματισμός. Να εφαρμοστεί ταινία κατάλληλου χρώματος.
- 7) Ο πίνακας δεν είναι ταυτοποιημένος. Να γίνει η ταυτοποίηση του πίνακα.

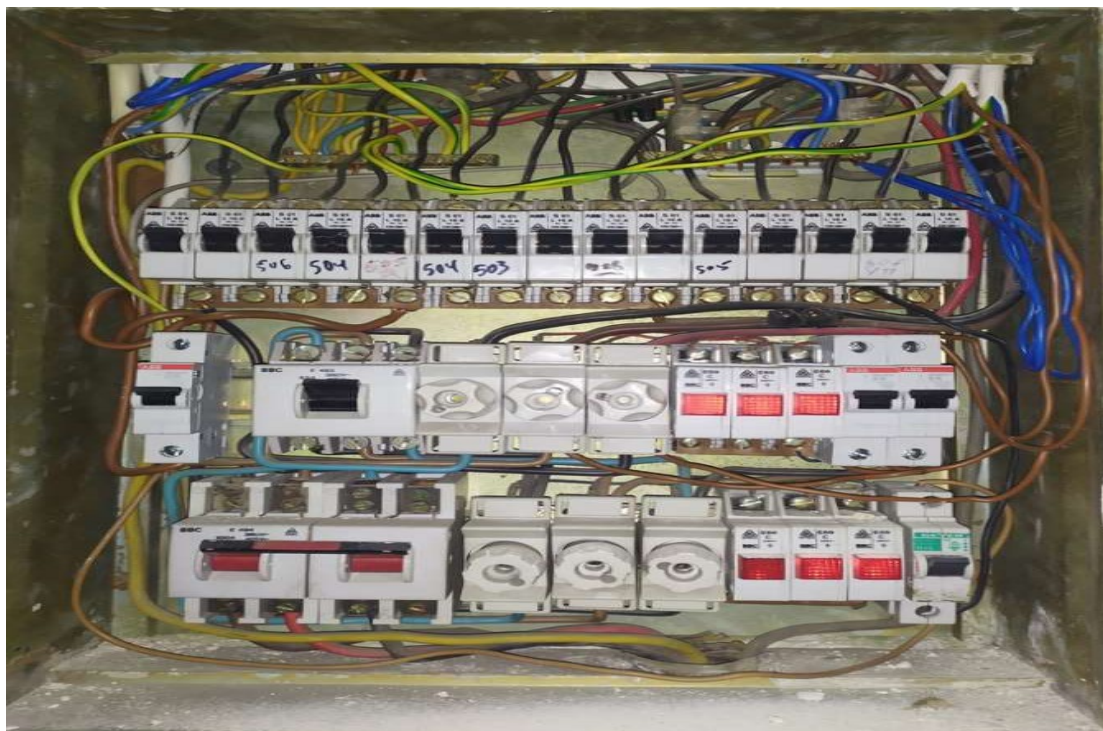
#### **11.18. ΠΡΦ 3 5ου ΟΡΟΦΟΥ ΡΚ 7Α**

1) Τα κυκλώματα του πίνακα δεν ασφαλίζονται από ΔΔΡ. Να ασφαλιστούν όλα τα κυκλώματα με ΔΔΡ 4x40A type A 30mA. Να ακολουθηθεί η παρακάτω σειρά σύνδεσης: Ραγοδιακόπτης → Γενικές Ασφάλειες → ΔΔΡ.

2) Οι 8 ασφάλειες MCB L16/1P δεν ασφαλίζουν σωστά τα κυκλώματά τους. Να αντικατασταθούν οι ασφάλειες 8 x MCB L16/1P με 8 x MCB C10/1P.

3) Οι 7 ασφάλειες MCB L16/1P λόγω συμβατότητας με τις ασφάλειες της 2ης παρατήρησης πρέπει να αντικατασταθούν. Να αντικατασταθούν οι ασφάλειες 7 x MCB L16/1P με 7 x MCB C16/1P (περισσεύουν δύο ασφάλειες MCB B16/1P από την 4η παρατήρηση).

4) Οι δύο ασφάλειες MCB B16/1P δεν ασφαλίζουν σωστά τα κυκλώματά τους. Να αντικατασταθούν οι ασφάλειες 2 x MCB B16/1P με 2 x MCB C10/1P.

5) Οι ενδεικτικές λυχνίες φέρουν ενεργά εκτεθειμένα μέρη. Να αντικατασταθούν με μία τριφασική ενδεικτική λυχνία μισού στοιχείου.

6) Οι μονοφασικές γέφυρες φέρουν ενεργά εκτεθειμένα μέρη. Να αντικατασταθούν οι μονοφασικές γέφυρες με μια τριφασική γέφυρα και να εφαρμοστούν καλύμματα στα άκρα τους.

7) Στην μπάρα ουδετέρου και γείωσης δεν ακολουθείται σωστός χρωματισμός. Να εφαρμοστεί ταινία κατάλληλου χρώματος.

8) Στον πίνακα υπάρχουν ματίσεις και κλέμμες πολυφώτου. Να αντικατασταθούν με κλέμμες ράγας ή με κατάλληλες μούφες.

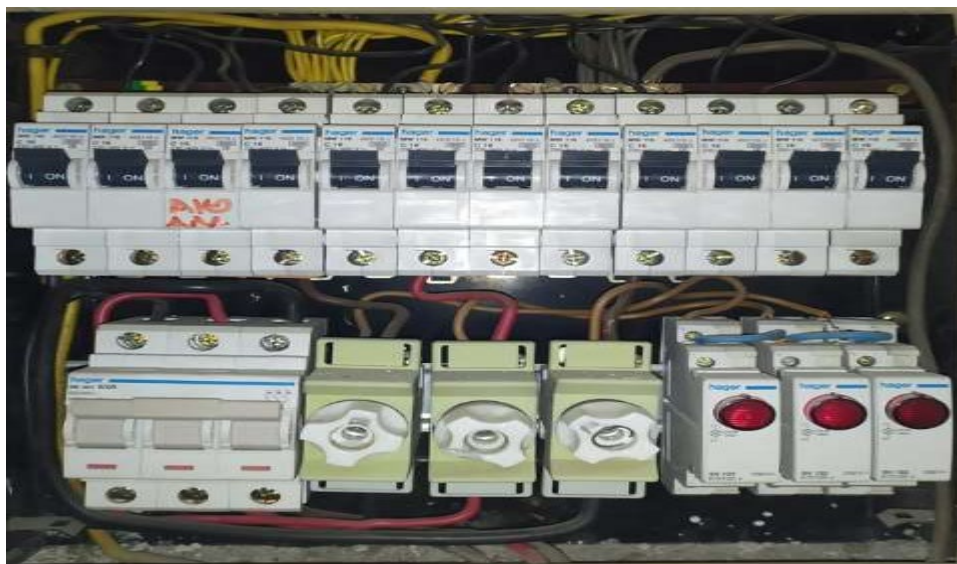
#### **11.19. ΠΡΦ 4 5ου ΟΡΟΦΟΥ**

1) Τα κυκλώματα του πίνακα δεν ασφαλίζονται με ΔΔΡ. Να ασφαλιστούν όλα τα κυκλώματα του πίνακα με ΔΔΡ 4x40A type A 30mA. Να ακολουθηθεί η παρακάτω σειρά σύνδεσης: Ραγοδιακόπτης → Γενική Ασφάλεια → ΔΔΡ.

2) Οι 10 ασφάλειες MCB C16/1P δεν ασφαλίζουν σωστά τα κυκλώματα. Να αντικατασταθούν οι ασφάλειες 10 x MCB C16/1P με 10 x MCB C10/1P.

3) Οι μονοφασικές γέφυρες φέρουν ενεργά εκτεθειμένα μέρη. Να αντικατασταθούν οι γέφυρες με μια τριφασική μονωμένη γέφυρα και να εφαρμοστούν καλύμματα στα δύο άκρα της.

4) Στην μπάρα ουδετέρου δεν ακολουθείται σωστός χρωματισμός. Να εφαρμοστεί ταινία κατάλληλου χρώματος.

5) Η μετόπη του πίνακα χρήσει αντικατάστασης. Να αντικατασταθεί η μετόπη του πίνακα.

6) Ο πίνακας δεν είναι ταυτοποιημένος. Να γίνει η ταυτοποίηση του πίνακα.
