**ΗΛΕΚΤΡΟΝΙΚΟΣ ΕΘΝΙΚΟΣ ΦΟΡΕΑΣ  
ΚΟΙΝΩΝΙΚΗΣ ΑΣΦΑΛΙΣΗΣ**

«Εργασίες στοχευμένων παρεμβάσεων,  
μετά τον έλεγχο, στις ηλεκτρικές εγκατα-  
στάσεις ιδιόκτητων κτιρίων στην περιοχή  
Κεντρικής Μακεδονίας»

## **ΤΕΧΝΙΚΗ ΠΕΡΙΓΡΑΦΗ**

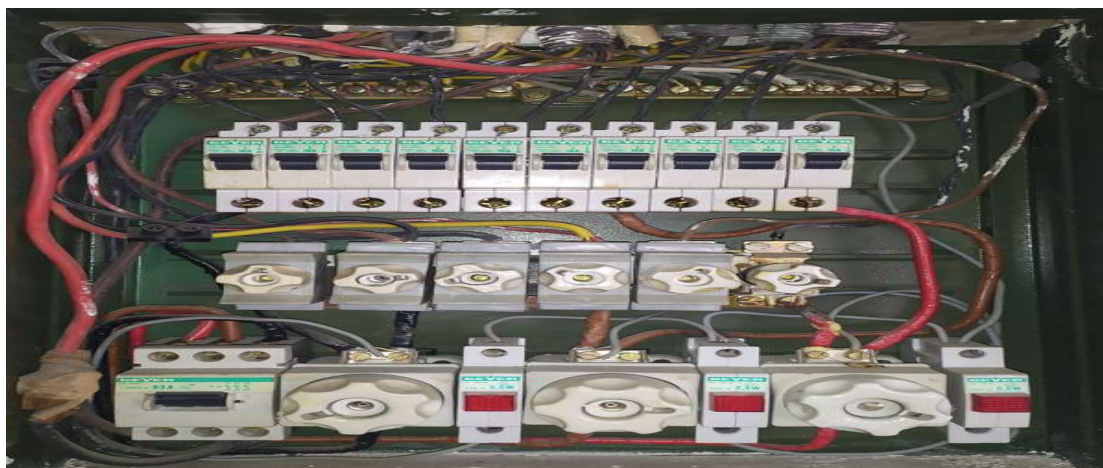
#### **11.20. ΠΡΦ 1 ΜΙΚΡΟΒΙΟΛΟΓΙΚΟ 5ΟΥ ΟΡΟΦΟΥ ΡΚ7Β1**

1) Να επανασχεδιαστεί ο πίνακας, ο οποίος θα φέρει τα παρακάτω ραγουλικό:

Ραγοδιακόπτης 3x40A

Γενική ασφάλεια MCB C32/3P

Τριφασική ενδεικτική λυχνία μισού στοιχείου

ΔΔΡ 4x40A type A 30mA

3Φ μονωμένη γέφυρα & καλύμματα στα δύο άκρα

Ασφάλειες 10 x MCB C10/1P

Ασφάλειες 5 x MCB C16/1P

Ασφάλειες 3 x MCB C25/1P

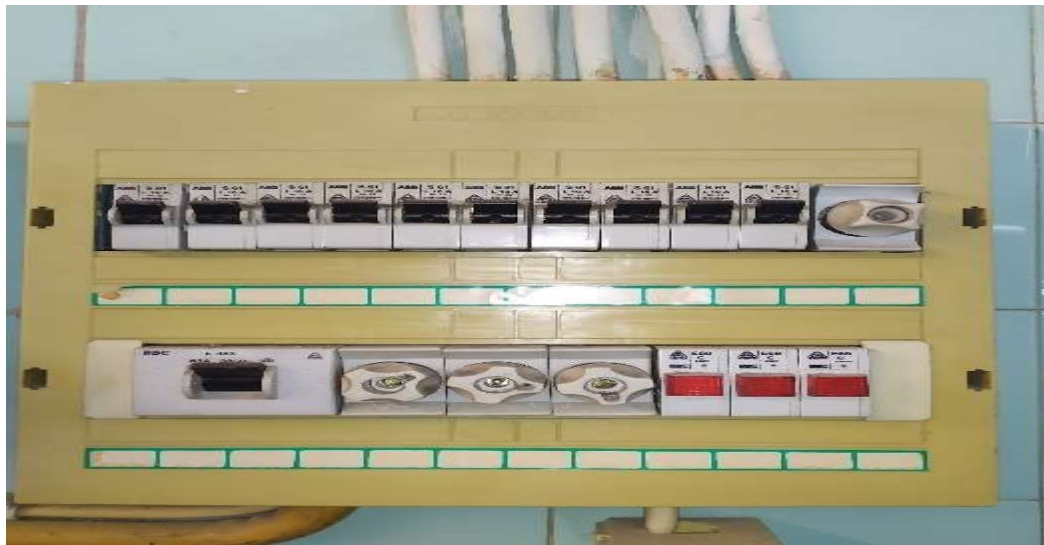
#### **11.21. ΠΡΦ 2 ΜΙΚΡΟΒΙΟΛΟΓΙΚΟ 5ΟΥ ΟΡΟΦΟΥ ΡΚ7Β1**

1) Σύμφωνα με τον ΕΛΟΤ HD 384 παρ. 513 / Προσιπότητα είναι αναγκαία η άμεση πρόσβαση στον πίνακα ώστε να είναι εφικτή η επιθεώρηση και ο οποιαδήποτε αναγκαίος χειρισμός σε αυτόν.

2) Ο πίνακας χρήζει άμεσης αντικατάστασης. Να αντικατασταθεί ο πίνακας με καινούριο πίνακα, ο οποίος θα φέρει τα παρακάτω ραγουλικό:

Πλαστικό επίτοιχο πίνακα IP41, 3Σ, 32ΣΤ.

Ραγοδιακόπτης 3x40A

Γενική ασφάλεια MCB C25/3P

Τριφασική ενδεικτική λυχνία μισού στοιχείου

ΔΔΡ 4x40A type A 30mA

3Φ μονωμένη γέφυρα & καλύμματα στα δύο άκρα

Ασφάλειες 11 x MCB C10/1P (κατ' εκτίμηση, η μία επιπλέον ασφάλεια για τον Ρ/Δ κατάντι του πίνακα)

Ασφάλεια MCB C20/1P (κατ' εκτίμηση)

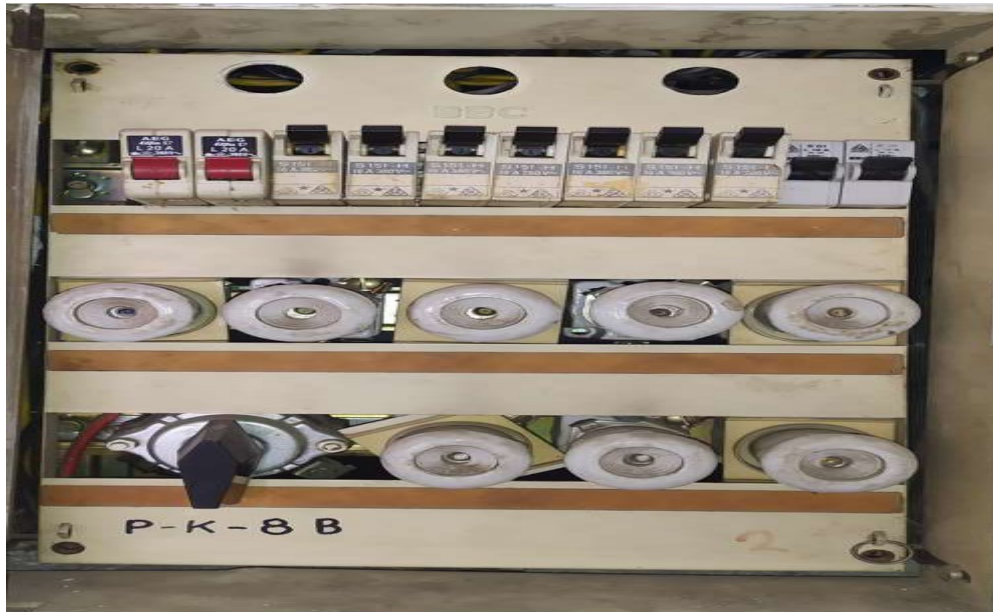
#### **11.22. ΠΡΦ 1 6ΟΥ ΟΡΟΦΟΥ ΡΚ8Β**

1) Σύμφωνα με τον ΕΛΟΤ HD 384 παρ. 513 / Προσιτότητα είναι αναγκαία η άμεση πρόσβαση στον πίνακα ώστε να είναι εφικτή η επιθεώρηση και ο οποιαδήποτε αναγκαίος χειρισμός σε αυτόν.

2) Ο πίνακας χρήζει άμεσης αντικατάστασης. Να αντικατασταθεί ο πίνακας με καινούριο πίνακα, ο οποίος θα φέρει τα παρακάτω ραγουλικό:

Πλαστικό επίτοιχο πίνακα IP41, 3Σ, 36ΣΤ.

Ραγοδιακόπτης 3x40A

Γενική ασφάλεια MCB C32/3P

Τριφασική ενδεικτική λυχνία μισού στοιχείου

ΔΔΡ 4x40A type A 30mA

3Φ μονωμένη γέφυρα & καλύμματα στα δύο άκρα

Ασφάλειες 9 x MCB C10/1P (κατ' εκτίμηση)

Ασφάλειες 7 x MCB C20/1P (κατ' εκτίμηση)

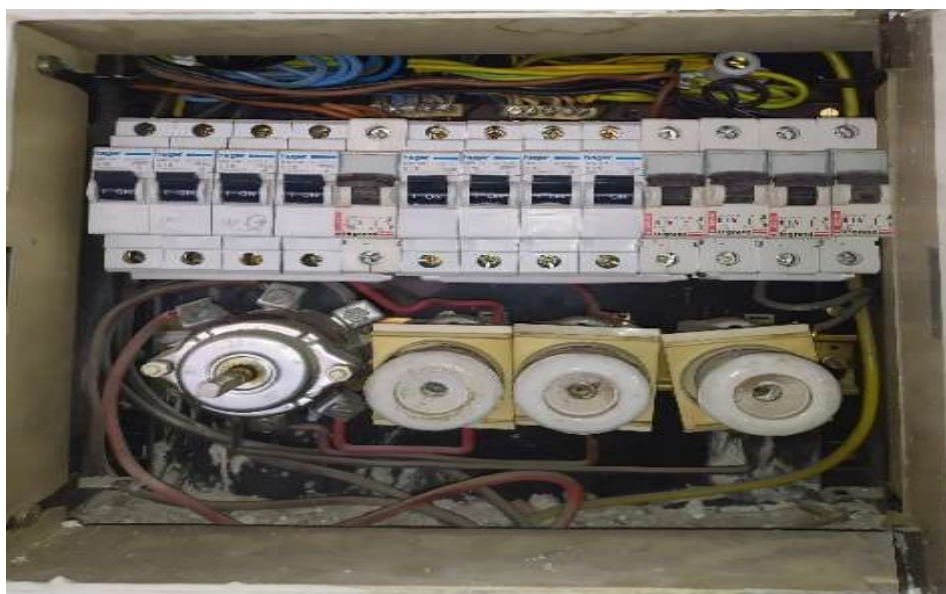
### **11.23. ΠΡΦ 2 6ΟΥ ΟΡΟΦΟΥ ΡF8B**

1) Να επανασχεδιαστεί ο πίνακας, ο οποίος θα φέρει τα παρακάτω ραγουλικό:

Ραγοδιακόπτης 3x40A

Γενική ασφάλεια MCB C32/3P

Τριφασική ενδεικτική λυχνία μισού στοιχείου

ΔΔΡ 4x40A type A 30mA

3Φ μονωμένη γέφυρα & καλύμματα στα δύο άκρα

Μπάρα γείωσης 12P (επέκταση)

Ασφάλειες 10 x MCB C10/1P (υπάρχουν 8 διαθέσιμες)

Ασφάλειες 3 x MCB B16/1P (υπάρχουν διαθέσιμες)

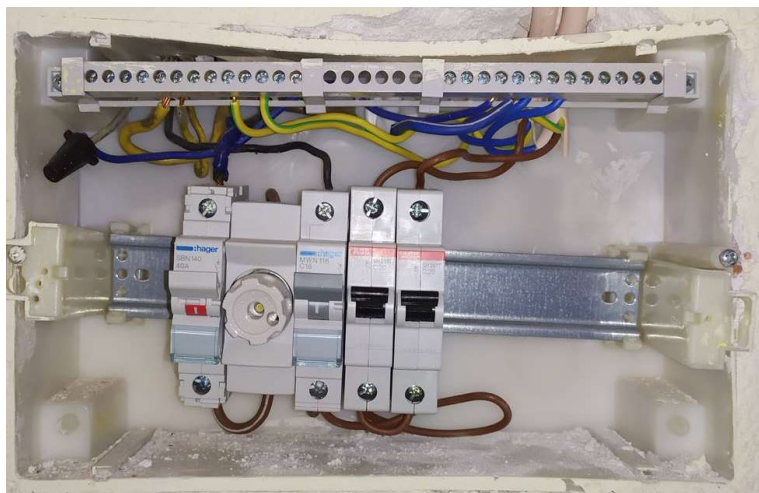
1) Τα κυκλώματα του πίνακα δεν ασφαλίζονται από ΔΔΡ. Να ασφαλιστούν όλα τα κυκλώματα με ΔΔΡ 2x40A type A 30mA.

- 2) Οι 2 ασφάλειες MCB C20/1P δεν ασφαλίζουν σωστά τα κυκλώματα. Να αντικατασταθούν οι ασφάλειες 2 x MCB C20/1P με 2 x MCB C16/1P.
- 3) Ο πίνακας δεν φέρει ενδεικτική λυχνία. Να συνδεθεί ενδεικτική λυχνία στον πίνακα.
- 4) Στο πίνακα υπάρχει ένα caps. Να αντικατασταθεί το caps με κλέμμα ράγας ή με κατάλληλη μούφα.
- 5) Ο πίνακας δεν είναι ταυτοποιημένος. Να γίνει η ταυτοποίηση του πίνακα.

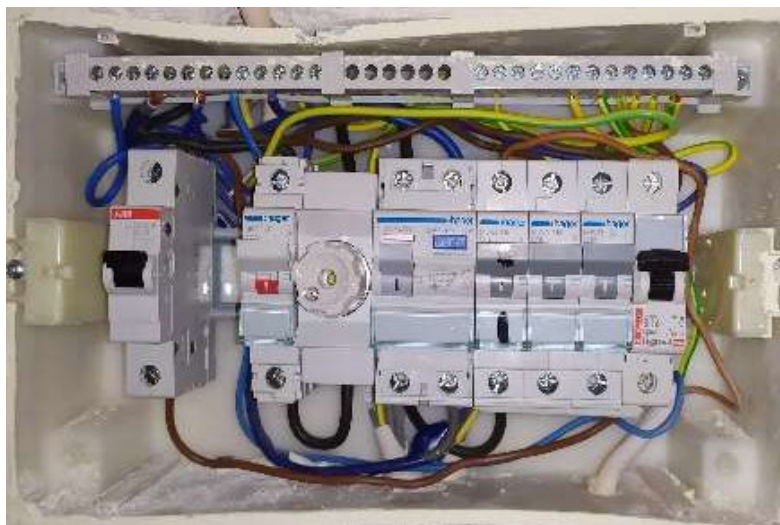
## **12.2. ΠΡΦ 2 ΙΟΥ ΟΡΟΦΟΥ**

- 1) Η ασφάλεια MCB C20/1P δεν ασφαλίζει σωστά το κύκλωμα. Να αντικατασταθεί η ασφάλεια MCB C20/1P με MCB C10/1P.
- 2) Οι 2 ασφάλειες MCB C16/1P δεν ασφαλίζουν σωστά τα κυκλώματα. Να αντικατασταθούν οι ασφάλειες 2 x MCB C16/1P με 2 x MCB C10/1P.
- 3) Η ασφάλεια MCB B16/1P δεν ασφαλίζει σωστά το κύκλωμα. Να αντικατασταθεί η ασφάλεια MCB B16/1P με MCB C10/1P.
- 4) Ο πίνακας δεν φέρει ενδεικτική λυχνία. Να συνδεθεί ενδεικτική λυχνία στον πίνακα.
- 5) Ο πίνακας δεν είναι ταυτοποιημένος. Να γίνει η ταυτοποίηση του πίνακα.

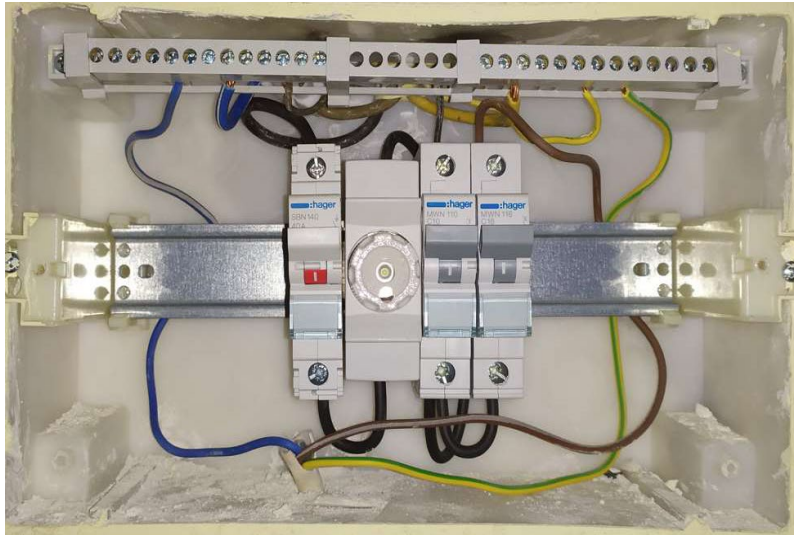
### **12.3. ΠΡΦ 3 1ΟΥ ΟΡΟΦΟΥ**

- 1) Τα κυκλώματα του πίνακα δεν ασφαλίζονται από ΔΔΡ. Να ασφαλιστούν όλα τα κυκλώματα με ΔΔΡ 2x40A type A 30mA.
- 2) Η ασφάλεια MCB C16/1P δεν ασφαλίζει σωστά το κύκλωμα. Να αντικατασταθεί η ασφάλεια MCB B16/1P με MCB C10/1P.
- 3) Ο πίνακας δεν φέρει ενδεικτική λυχνία. Να συνδεθεί ενδεικτική λυχνία στον πίνακα.
- 4) Στην μπάρα ουδετέρου δεν ακολουθείται σωστός χρωματισμός. Να εφαρμοστεί ταινία κατάλληλου χρώματος.
- 5) Ο πίνακας δεν είναι ταυτοποιημένος. Να γίνει η ταυτοποίηση του πίνακα.

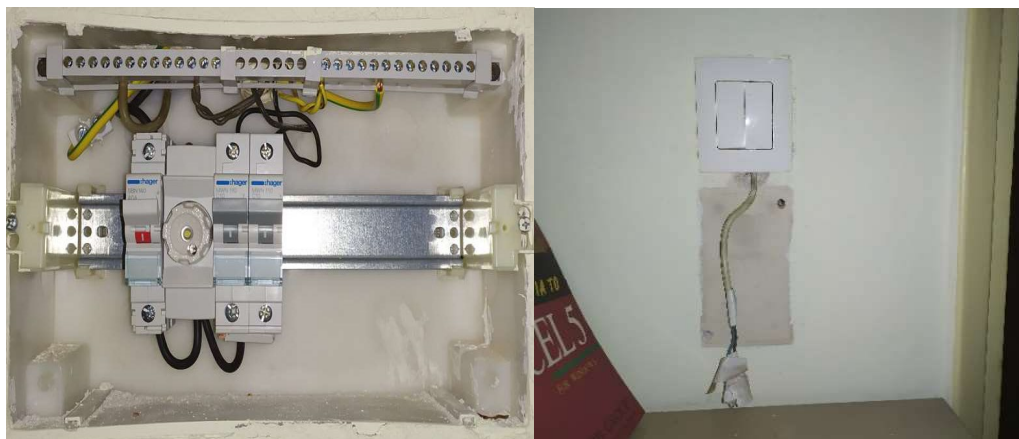
### **12.4. ΠΡΦ 4 1ΟΥ ΟΡΟΦΟΥ**

- 1) Τα κυκλώματα του πίνακα δεν ασφαλίζονται από ΔΔΡ. Να ασφαλιστούν όλα τα κυκλώματα με ΔΔΡ 2x40A type A 30mA.
- 2) Ο πίνακας δεν φέρει ενδεικτική λυχνία. Να συνδεθεί ενδεικτική λυχνία στον πίνακα.
- 3) Στον πίνακα υπάρχει μια κλέμμα πολυφώτου. Να αντικατασταθεί η κλέμμα πολυφώτου με κλέμμα ράγας ή με κατάλληλη μούφα.
- 4) Η γέφυρα φέρει ενεργά εκτεθειμένα μέρη. Να αντικατασταθεί με μονωμένη γέφυρα η οποία θα φέρει καλύμματα στα δύο άκρα.
- 5) Στην μπάρα ουδετέρου δεν ακολουθείται σωστός χρωματισμός. Να εφαρμοστεί ταινία κατάλληλου χρώματος.
- 6) Ο πίνακας δεν είναι ταυτοποιημένος. Να γίνει η ταυτοποίηση του πίνακα.
- 7) Κατόντι του διακόπτη υπάρχει ένα καλώδιο εκτεθειμένο στον αέρα. Για την αποφυγή ηλεκτροπληξίας να αφαιρεθεί το καλώδιο

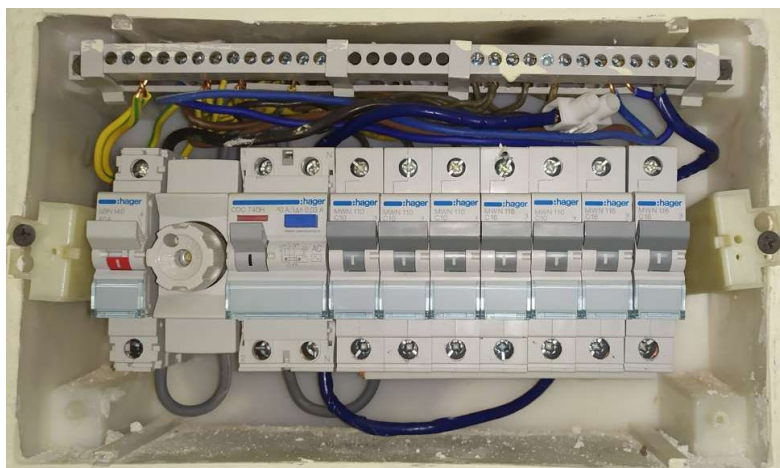
### **12.5. ΠΡΦ 5 ΙΟΥ ΟΡΟΦΟΥ**

- 1) Οι 3 ασφάλειες MCB C16/1P δεν ασφαλίζουν σωστά τα κυκλώματα. Να αντικατασταθούν οι ασφάλειες 3 x MCB C16/1P με 3 x MCB C10/1P.
- 2) Ο πίνακας δεν φέρει ενδεικτική λυχνία. Να συνδεθεί ενδεικτική λυχνία στον πίνακα.
- 3) Στον πίνακα υπάρχει μια κλέμμα πολυφώτου. Να αντικατασταθεί η κλέμμα πολυφώτου με κλέμμα ράγας ή με κατάλληλη μούφα.
- 4) Η γέφυρα φέρει ενεργά εκτεθειμένα μέρη. Να αντικατασταθεί με μονωμένη γέφυρα η οποία θα φέρει καλύμματα στα δύο άκρα.
- 5) Στην μπάρα ουδετέρου δεν ακολουθείται σωστός χρωματισμός. Να εφαρμοστεί ταινία κατάλληλου χρώματος.
- 6) Ο πίνακας δεν είναι ταυτοποιημένος. Να γίνει η ταυτοποίηση του πίνακα.

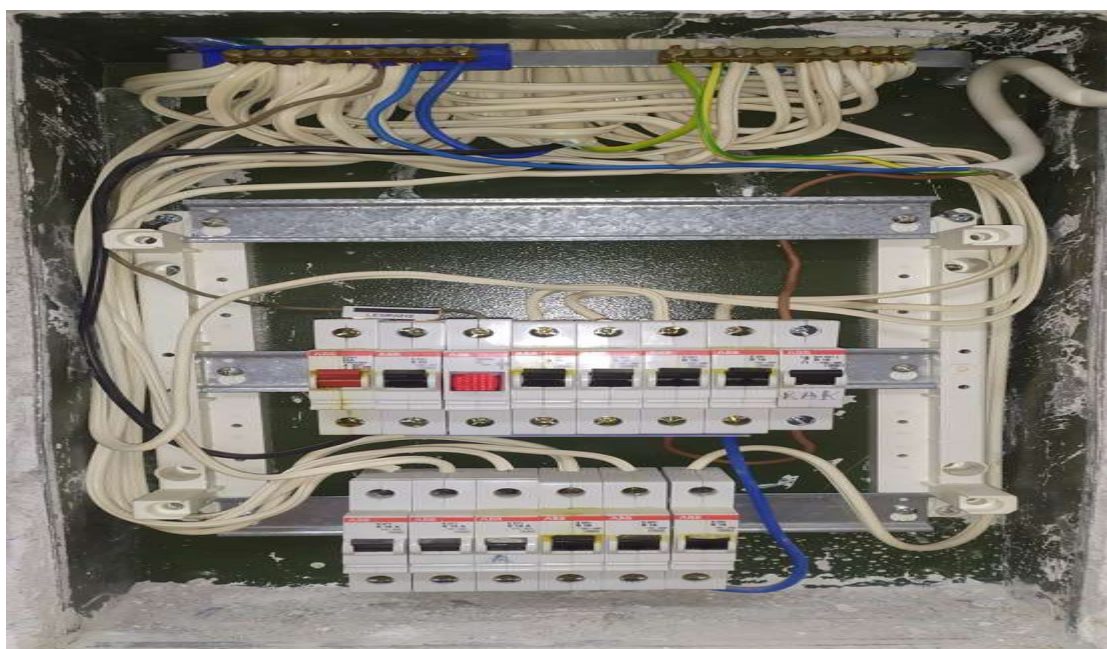
#### **13.1. ΠΡΦ 1 1ου ΟΡΟΦΟΥ**

- 1) Η γενική ασφάλεια MCB B32/3P δεν ασφαλίζει σωστά τα κυκλώματα του πίνακα. Να αντικατασταθεί η ασφάλεια MCB B32/3P με MCB C25/3P.
- 2) Τα κυκλώματα του πίνακα δεν ασφαλίζονται από ΔΔΡ. Να ασφαλιστούν όλα τα κυκλώματα με ΔΔΡ 4x40A type A 30mA.
- 3) Οι 6 ασφάλειες MCB B16/1P δεν ασφαλίζουν σωστά τα κυκλώματα. Να αντικατασταθούν οι ασφάλειες 6 x MCB B16/1P με 6 x MCB C10/1P.
- 4) Οι 3 ασφάλειες MCB K16/1P δεν ασφαλίζουν σωστά τα κυκλώματα. Να αντικατασταθούν οι ασφάλειες 3 x MCB K16/1P με 3 x MCB C10/1P.
- 5) Στον πίνακα υπάρχουν εκτεθειμένες γέφυρες. Για την αποφυγή ηλεκτροπληξίας να αντικατασταθούν οι γέφυρες με μονωμένες οι οποίες θα φέρουν τερματικά καλύμματα στα δύο άκρα τους.

- 6) Στον πίνακα δεν ακολουθείται σωστός χρωματισμός. Να εφαρμοστεί ταινία κατάλληλου χρώματος.
- 7) Στην μετόπη του πίνακα υπάρχουν ανοίγματα. Για την αποφυγή ηλεκτροπληξίας να τοποθετηθούν επικαλυπτικά στην μετόπη του πίνακα.

8) Ο πίνακας δεν είναι ταυτοποιημένος. Να γίνει η ταυτοποίηση του πίνακα.

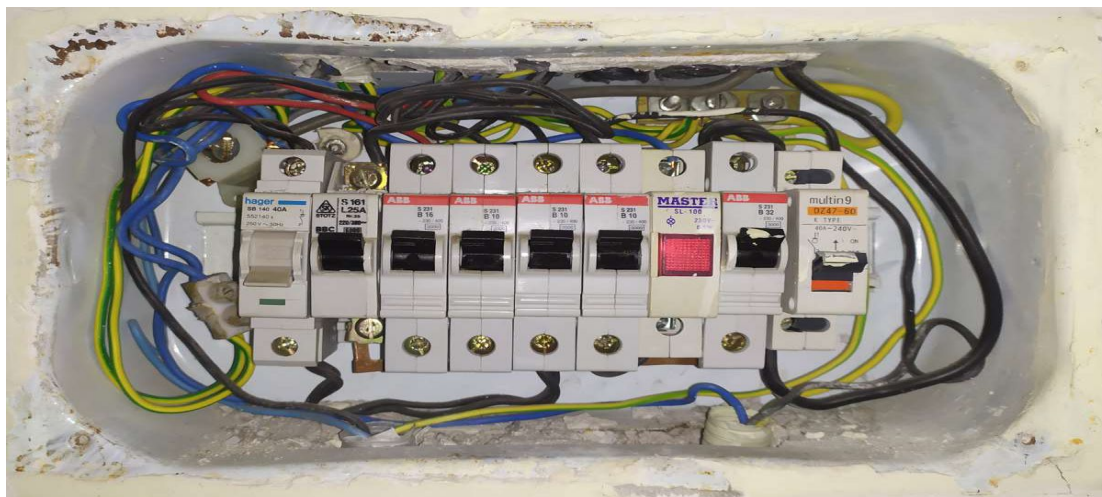
- 5) Η ασφάλεια MCB B16/1P δεν ασφαλίζει σωστά το κύκλωμα. Να αντικατασταθεί η ασφάλεια MCB B16/1P με MCB C10/1P.
- 6) Στο πίνακα υπάρχουν κυπαρισσάκι και κλέμμα πολυφώτου. Να αντικατασταθούν με μια μπάρα ουδετέρου.

- 7) Η μονοφασική γέφυρα δεν είναι μονωμένη. Να αντικατασταθεί με μονωμένη γέφυρα.
- 8) Γενικά στον πίνακα δεν ακολουθείται σωστός χρωματισμός. Να εφαρμοστεί ταινία κατάλληλου χρώματος.

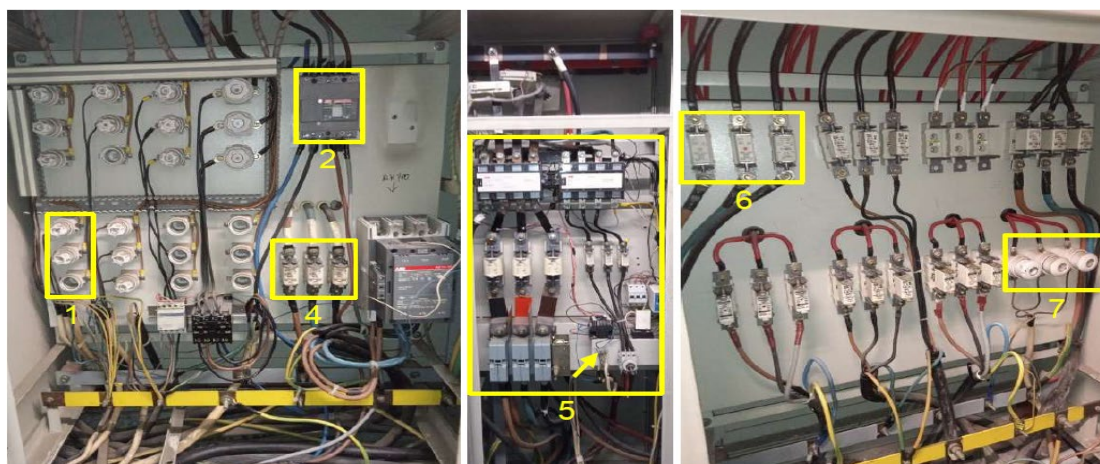
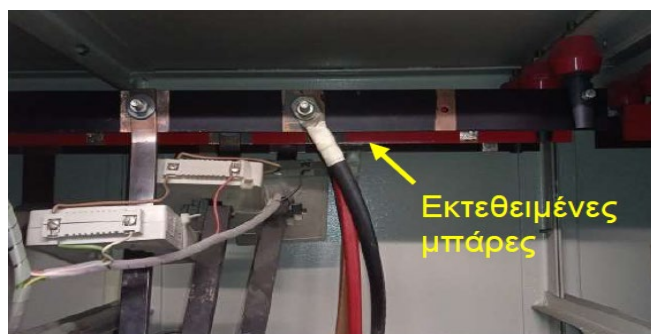
##### 14.1. ΓΠΧΤ

- 1) Οι ασφάλειες DII 25/25/E δεν ασφαλίζει σωστά το κύκλωμα. Να γίνουν όλες οι ασφάλειες DII 3x25A.
- 2) Η ασφάλεια MCCB 70-100A δεν ασφαλίζει σωστά το κύκλωμα «ΠΚ-Υ-ΚΛΙΜΑΤΙΣΜΟΣ». Να ρυθμιστεί η ασφάλεια MCCB 70-100A στα 85A.
- 3) Υπάρχουν 8 ασφαλειοθήκες Diazed κενές οι οποίες δεν έχουν βιδωμένα τα πώματα τους. Για την αποφυγή ηλεκτροπληξίας να βιδωθούν τα πώματα τους.
- 4) Οι μαχαιρωτές ασφάλειες NH1 3x125A είναι εκτεθειμένες. Για την αποφυγή ηλεκτροπληξίας να τοποθετηθεί επικαλυπτικό τύπου plexiglass.
- 5) Το πεδίο των γενικών ασφαλειών είναι εκτεθειμένο με ενεργά μέρη. Να τοποθετηθεί επικαλυπτικό τύπου plexiglass.
- 6) Η μαχαιρωτές ασφάλειες NH00 80/80/125A δεν ασφαλίζουν σωστά το κύκλωμα. Να γίνουν όλες οι ασφάλειες NH00 3x80A.
- 7) Οι ασφάλειες Diazed DII 3x25A δεν ασφαλίζουν σωστά το κύκλωμα. Να αντικατασταθούν οι ασφάλειες DII 3x25A με DII 3x16A.

8) Τα κυκλώματα του πίνακα δεν ασφαλίζονται από ΔΔΡ. Να ασφαλιστούν όλα τα κυκλώματα με ΔΔΡ type A 30mA.

9) Στα άνω διαμερίσματα του πίνακα ο ζυγός του πίνακα είναι εκτεθειμένος. Να τοποθετηθούν επικαλυπτικά τύπου plexiglass για την αποφυγή ατυχήματος.

10) Οι ενδεικτικές λυχνίες του πίνακα είναι καμένες. Να αντικατασταθούν οι ενδεικτικές λυχνίες του πίνακα.

11) Γενικά στον πίνακα υπάρχουν κλέμμες πολυφώτου. Να αντικατασταθούν οι κλέμμες πολυφώτου με κλέμμες ράγας ή με κατάλληλες μούφες.

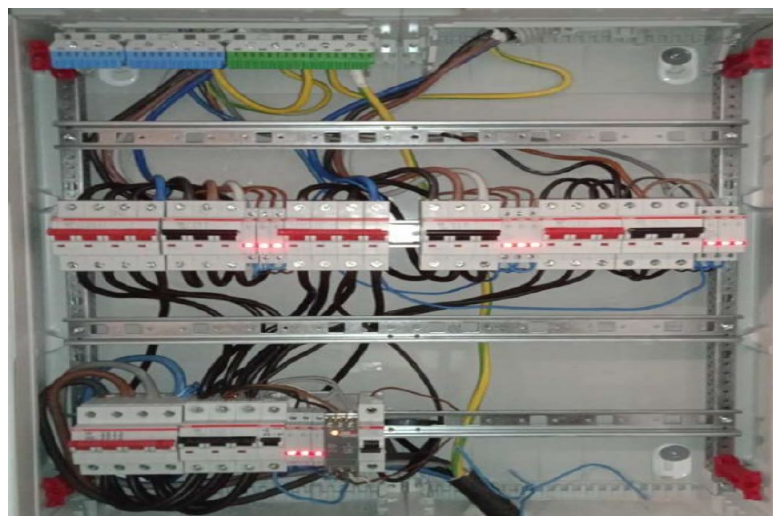
1) Τα κυκλώματα του πίνακα δεν ασφαλίζονται με ΔΔΡ. Να ασφαλιστούν όλα τα κυκλώματα του πίνακα με ΔΔΡ type A 30mA.

- 2) Η πόρτα του πίνακα δεν είναι γειωμένη. Να γειωθούν όλα τα μεταλλικά μέρη του πίνακα (πόρτα, πλάτη, κτλ.).
- 3) Στην μετόπη του πίνακα υπάρχουν ανοίγματα. Για την αποφυγή ηλεκτροπληξίας να τοποθετηθούν επικαλυπτικά.
- 4) Ο πίνακας δεν είναι πλήρως ταυτοποιημένος. Να γίνει η ταυτοποίηση του πίνακα.

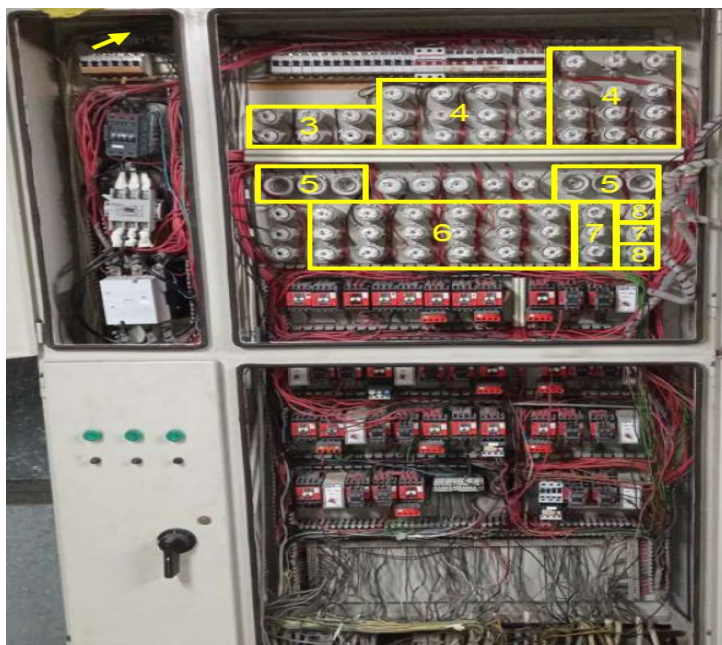
### **14.3. ΠΚ-Υ-ΛΕΒΗΤΟΣΤΑΣΙΟΥ**

- 1) Τα κυκλώματα του πίνακα δεν ασφαλίζονται από ΔΔΡ. Να ασφαλιστούν όλα τα κυκλώματα του πίνακα με ΔΔΡ type A 30mA.

Σημείωση: Για την υλοποίηση της παραπάνω παρατήρησης, προτείνεται να χρησιμοποιηθούν 4 x ΔΔΡ 4x40A type A 30mA.

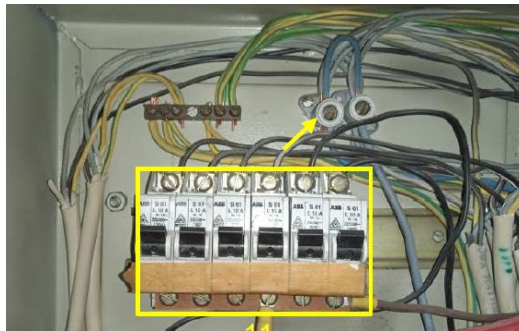
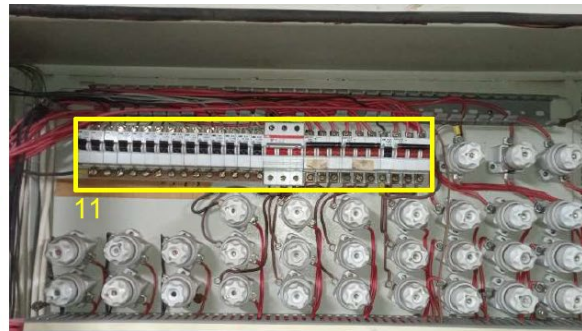
- 2) Οι ενδεικτικές λυχνίες του πίνακα είναι καμένες. Να αντικατασταθούν οι ενδεικτικές λυχνίες.
- 3) Οι 3 Diazed ασφάλειες DII 1x20A δεν ασφαλίζουν σωστά τα κυκλώματα. Να αντικατασταθούν οι ασφάλειες 3 x DII 1x20A με 3 x DII 1x10A.
- 4) Οι 8 Diazed ασφάλειες DII 3x25A δεν ασφαλίζουν σωστά τα κυκλώματα τους. Να αντικατασταθούν οι ασφάλειες 8 x DII 3x25A με 8 x DII 3x20A.
- 5) Οι 2 Diazed DIII ασφαλειοθήκες είναι εκτεθειμένες. Για την αποφυγή ηλεκτροπληξίας να βιδωθούν τα πώματα τους (απαιτούνται 6 x DIII πώμα).
- 6) Οι 6 Diazed ασφάλειες DII 3x25A δεν ασφαλίζουν σωστά τα κυκλώματα τους. Να αντικατασταθούν οι ασφάλειες 6 x DII 3x25A με 6 x DII 3x20A.
- 7) Οι 4 Diazed ασφάλειες DII 1x16A δεν ασφαλίζουν σωστά τα κυκλώματα τους. Να αντικατασταθούν οι ασφάλειες 4 x DII 1x16A με 4 x DII 1x6A.

- 8) Οι 2 Diazed ασφάλειες DII 1x16A δεν ασφαλίζουν σωστά τα κυκλώματα τους. Να αντικατασταθούν οι ασφάλειες 2 x DII 1x16A με 2 x DII 1x10A.
- 9) Στον πίνακα υπάρχουν κυπαρισσάκια ως μπάρες ουδετέρου. Να τοποθετηθούν 2 μπάρες ουδετέρου και να τερματιστούν οι αγωγοί τους.
- 10) Γενικά στον πίνακα δεν ακολουθείται σωστός χρωματισμός. Να εφαρμοστεί ταινία κατάλληλου χρώματος.
- 11) Οι ασφάλειες MCB L10/1P έχουν ενεργά εκτεθειμένα μέρη. Για την αποφυγή ηλεκτροπληξίας να τοποθετηθούν επικαλυπτικά τύπου plexiglass σε όλη την επιφάνεια των ασφαλειών (ανάντι και κατόντι).
- 12) Στον πίνακα υπάρχουν ματίσεις και κλέμμες πολυφώτου. Να αντικατασταθούν με κλέμμες ράγας ή με κατάλληλες μούφες.

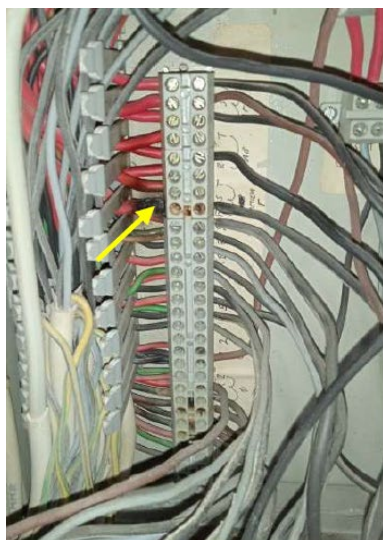
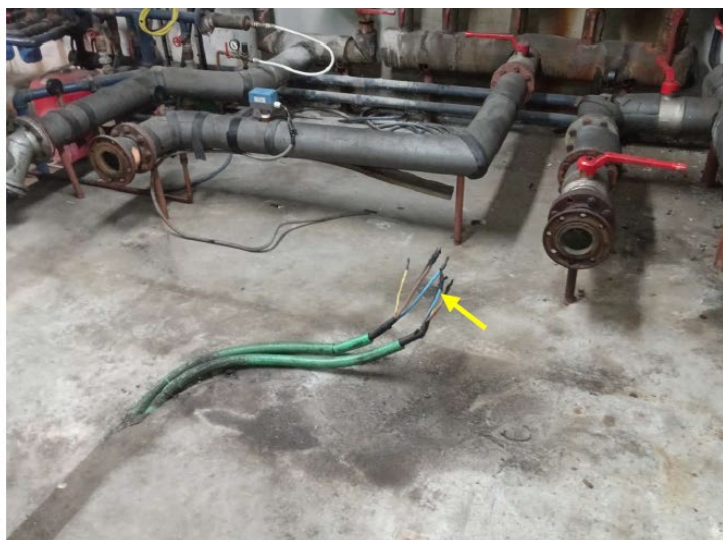
- 13) Η εσωτερική καλωδίωση του κυκλώματος είναι καμένη. Να αντικατασταθεί όλο το τμήμα του αγωγού και η κλέμμες που είναι καμένες.
- 14) Στον χώρο του λεβητοστασίου υπάρχουν δύο καλώδια εκτεθειμένα. Για την αποφυγή ηλεκτροπληξίας να τοποθετηθούν οι άκρες τους εντός πλαστικού μπουάτ.
- 15) Ο πίνακας δεν είναι πλήρως ταυτοποιημένος. Να γίνει η ταυτοποίηση του πίνακα.

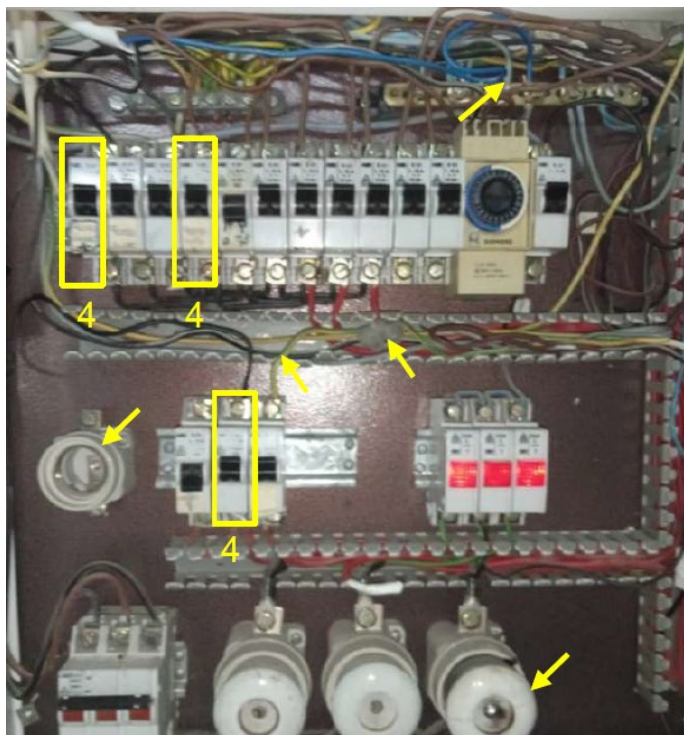
#### **14.4. ΠΡΦ-Υ-ΥΠΟΓΕΙΟΥ**

- 1) Οι γενικές ασφάλειες Diazed DII 3x25A δεν ασφαλίζουν σωστά τον πίνακα. Να αντικατασταθούν οι γενικές ασφάλειες DII 3x25A με DII 3x20A.
- 2) Το πώμα Diazed DII της 3ης γενικής ασφάλειας είναι σπασμένο. Να αντικατασταθεί το πώμα της 3ης ασφάλειας.

- 3) Τα κυκλώματα του πίνακα δεν ασφαλίζονται από ΔΔΡ. Να ασφαλιστούν όλα τα κυκλώματα με ΔΔΡ 4x40A type A 30mA.
- 4) Οι 3 ασφάλειες έχουν φθαρμένα χαρακτηριστικά. Να αντικατασταθούν οι 3 φθαρμένες ασφάλειες με 3 x MCB C10/1P.

- 5) Υπάρχει μια ασύνδετη ασφαλειοθήκη Diazed DII. Να αφαιρεθεί από τον πίνακα.
- 6) Η αριστερή μετόπη του πίνακα δεν είναι βιδωμένη. Να βιδωθεί η μετόπη του πίνακα.

- 7) Η δεξιά μετόπη του πίνακα δεν υπάρχει. Να τοποθετηθεί μετόπη ή επικαλυπτικό τύπου plexiglass.
- 8) Γενικά στον πίνακα υπάρχουν ματίσεις και κλέμμες πολυφώτου. Να αντικατασταθούν με κλέμμες ράγας ή με κατάλληλες μούφες.

- 9) Στον πίνακα δεν ακολουθείται σωστός χρωματισμός. Να εφαρμοστεί ταινία κατάλληλου χρώματος.
- 10) Γενικά οι καλωδιώσεις του πίνακα είναι σε ακαταστασία. Να συμμαζευτούν οι καλωδιώσεις του πίνακα.

- 11) Ο πίνακας δεν είναι πλήρως ταυτοποιημένος. Να γίνει η ταυτοποίηση του πίνακα.

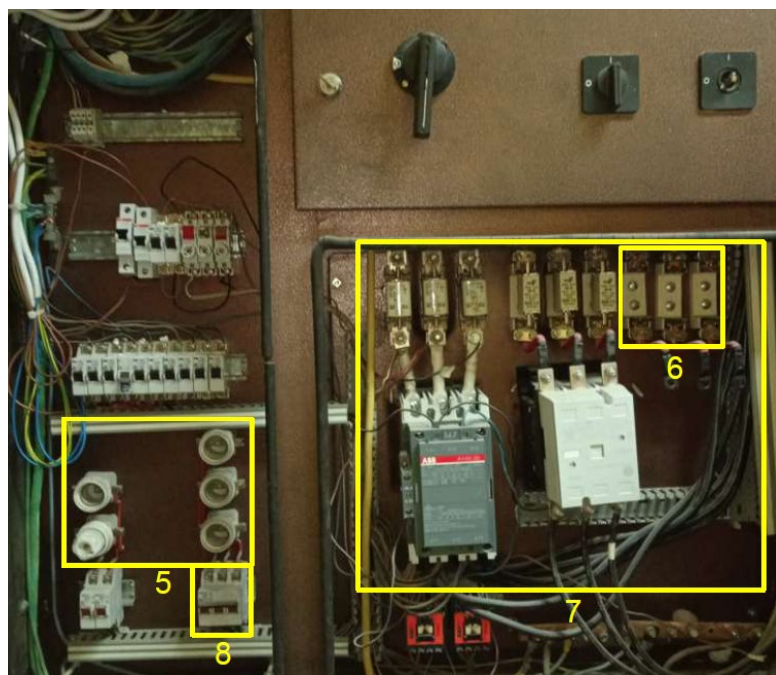
#### **14.8. ΠΡΦ-Ο1-ΑΚΤΙΝΟΛΟΓΙΚΟ**

- 1) Όλα τα κυκλώματα του δεν ασφαλίζονται από ΔΔΡ. Να ασφαλιστούν όλα τα κυκλώματα του πίνακα με ΔΔΡ type A 30mA.  
Σημείωση: Προτείνεται τα μονοφασικά κυκλώματα να ασφαλιστούν με ΔΔΡ 4x40A type A 30mA και το κύκλωμα που ασφαλίζεται από NH C00 3x63A να ασφαλιστεί με ΔΔΡ 4x63A type A 30mA.
- 2) Οι ενδεικτικές λυχνίες του πίνακα είναι χαλασμένες. Να αντικατασταθούν οι ενδεικτικές λυχνίες.

- 3) Η ασφάλεια έχει φθαρμένα χαρακτηριστικά. Να αντικατασταθεί η φθαρμένη ασφάλεια με MCB C10/1P.
- 4) Οι 2 ασφάλειες MCB B16/1P δεν ασφαλίζουν σωστά τα κυκλώματα. Να αντικατασταθούν οι ασφάλειες 2 x MCB B16/1P με 2 x MCB C10/1P.
- 5) Οι ασφάλειοθήκες DII Diazed είναι εκτεθειμένες. Για την αποφυγή ηλεκτροπληξίας να βιδωθούν τα πώματα τους.
- 6) Οι βάσεις των μαχαιρωτών ασφαλειών που δεν χρησιμοποιούνται να αφαιρεθούν από τον πίνακα.
- 7) Υπάρχουν ενεργά εκτεθειμένα μέρη. Για την αποφυγή ηλεκτροπληξίας να τοποθετηθεί επικαλυπτικό τύπου plexiglass.
- 8) Η βίδα της 1ης φάσης του ραγοδιακόπτη 3x25A δεν υπάρχει. Να αντικατασταθεί ο ραγοδιακόπτης ή αλλιώς να αφαιρεθεί τελείως από τον πίνακα το εφεδρικό κύκλωμα.
- 9) Ο πίνακας δεν είναι πλήρως ταυτοποιημένος. Να γίνει η ταυτοποίηση του πίνακα.

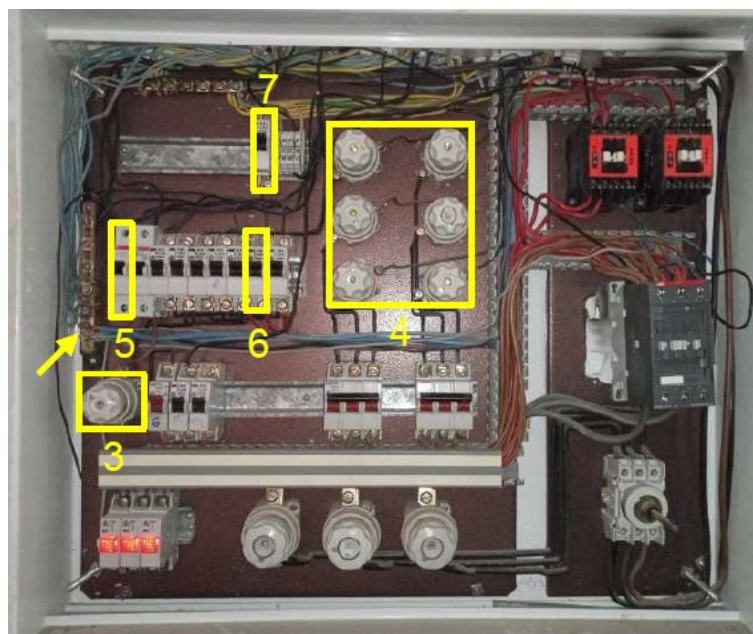
#### **14.10. ΠΡΦ-Ο2- ΜΙΚΡΟΒΙΟΛΟΓΙΚΟ ΚΕΝΤΡΟ ΥΓΕΙΑΣ**

- 1) Οι γενικές ασφάλειες Diazed DIII 50/35/35A δεν έχουν το ίδια χαρακτηριστικά. Να γίνουν όλες οι γενικές ασφάλειες DIII 3x50A.
- 2) Τα κυκλώματα του πίνακα δεν ασφαλίζονται από ΔΔΡ. Να ασφαλιστούν όλα τα κυκλώματα με ΔΔΡ 4x63A type A 30mA.
- 3) Η ασφάλεια DII 1x25A δεν ασφαλίζει σωστά το κύκλωμα. Να αντικατασταθεί η ασφάλεια DII 1x25A με DII 1x16A.
- 4) Οι ασφάλειες DII 3x25A και DII 3x25A δεν ασφαλίζουν σωστά τα κυκλώματα τους. Να αντικατασταθούν οι ασφάλειες 2 x DII 3x25A με 2 x DII 3x16A.
- 5) Η ασφάλεια C20/1P δεν ασφαλίζει σωστά το κύκλωμα. Να αντικατασταθεί η ασφάλεια C20/1P με C16/1P.
- 6) Η ασφάλεια L16/1P δεν ασφαλίζει σωστά το κύκλωμα. Να αντικατασταθεί η ασφάλεια L16/1P με C10/1P.
- 7) Η ασφάλεια L10/1P δεν ασφαλίζει σωστά το κύκλωμα. Να αντικατασταθεί η ασφάλεια L10/1P με C6/1P.

- 8) Η πόρτα του πίνακα δεν είναι γειωμένη. Να γειωθούν όλα τα μεταλλικά μέρη του πίνακα (πόρτες, πλάτη, κτλ.).
- 9) Στην μετόπη του πίνακα υπάρχουν ανοίγματα. Για την αποφυγή ηλεκτροπληξίας να τοποθετηθούν επικαλυπτικά
- 10) Γενικά στον πίνακα δεν ακολουθείται σωστός χρωματισμός. Να εφαρμοστεί ταινία κατάλληλου χρώματος.
- 11) Ο πίνακας δεν είναι πλήρως ταυτοποιημένος. Να γίνει η ταυτοποίηση του πίνακα

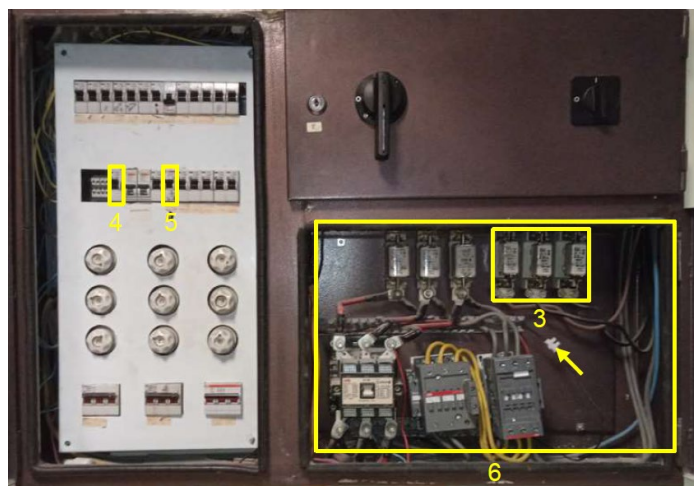
#### **14.11. ΠΡΦ-Ο2-ΚΕΝΤΡΟ ΥΓΕΙΑΣ**

- 1) Τα κυκλώματα του πίνακα δεν ασφαλίζονται από ΔΔΡ. Να ασφαλιστούν όλα τα κυκλώματα με ΔΔΡ 4x40A type A 30mA.  
Σημείωση: Εξαιρούνται τα κυκλώματα υποδιανομής πινάκων, τα οποία θα πρέπει να ασφαλίζονται τοπικά με ΔΔΡ type A 30mA.

- 2) Ο πίνακας δεν φέρει ενδεικτικές λυχνίες παρουσίας τάσεως. Να συνδεθούν ενδεικτικές λυχνίες στον πίνακα.
- 3) Οι ασφάλειες NH C00 32/63/63A δεν ασφαλίζουν σωστά το κύκλωμα. Να γίνουν όλες οι ασφάλειες NH00 3x63A.

- 4) Η ασφάλεια MCB L10/1P δεν ασφαλίζει σωστά το κύκλωμα. Να αντικατασταθεί η ασφάλεια MCB L10/1P με MCB C6/1P.
- 5) Η ασφάλεια MCB B16/1P δεν ασφαλίζει σωστά το κύκλωμα. Να αντικατασταθεί η ασφάλεια MCB B16/1P με MCB C10/1P.

- 6) Υπάρχουν ενεργά εκτεθειμένα μέρη. Για την αποφυγή ηλεκτροπληξίας να τοποθετηθεί επικαλυπτικό τύπου plexiglass.
- 7) Οι πόρτες του πίνακα είναι αγεώτες. Να γειωθούν όλα τα μεταλλικά μέρη του πίνακα (πόρτες, πλάτη, κτλ.).

- 8) Γενικά στον πίνακα δεν ακολουθείται σωστός χρωματισμός. Να εφαρμοστεί ταινία κατάλληλου χρώματος.

- 9) Στον πίνακα υπάρχουν κλέμμες πολυφώτου. Να αντικατασταθούν οι κλέμμες πολυφώτου με κλέμμες ράγας ή με κατάλληλες μούφες.
- 10) Ο πίνακας δεν είναι πλήρως ταυτοποιημένος. Να γίνει η ταυτοποίηση του πίνακα.

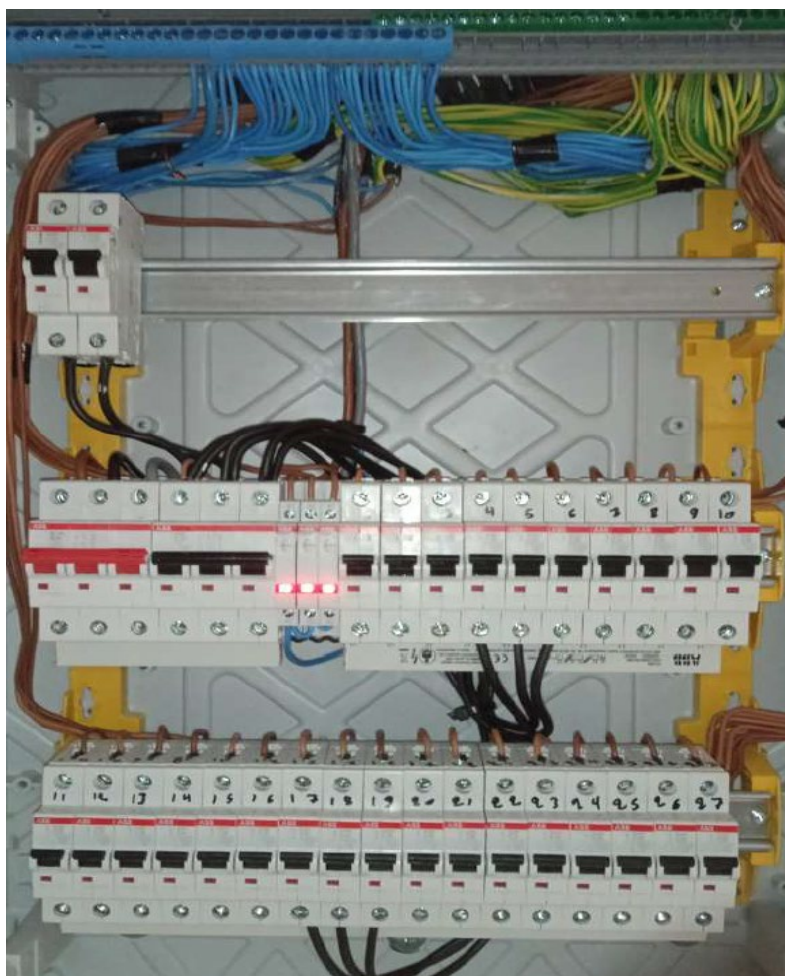
#### **14.13. ΠΚ-Ο3-ΚΛΙΜΑΤΙΣΜΟΥ ΕΦΚΑ**

- 1) Τα κυκλώματα του πίνακα δεν ασφαλίζονται από ΔΔΡ. Να ασφαλιστούν όλα τα κυκλώματα με ΔΔΡ 4x40A type A 30mA.
- 2) Ο πίνακας δεν είναι ταυτοποιημένος. Να γίνει η ταυτοποίηση του πίνακα.

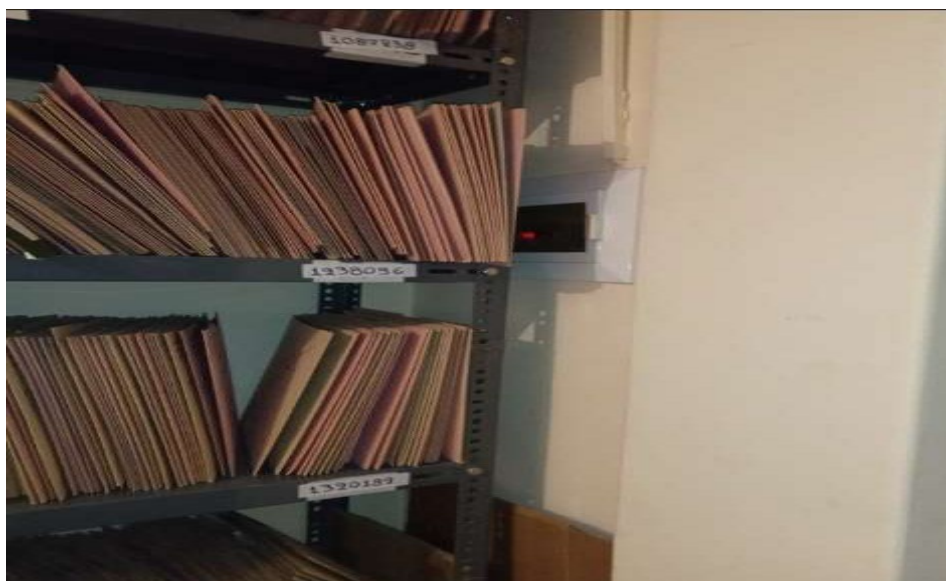
## **15.2. ΥΠΡΦ-ΓΡΑΦΕΙΑ**

1) Σύμφωνα με τον ΕΛΟΤ HD 384 παρ. 513 / Προσιτότητα είναι αναγκαία η άμεση πρόσβαση στον πίνακα ώστε να είναι εφικτή η επιθεώρηση και ο οποιαδήποτε αναγκαίος χειρισμός σε αυτόν.

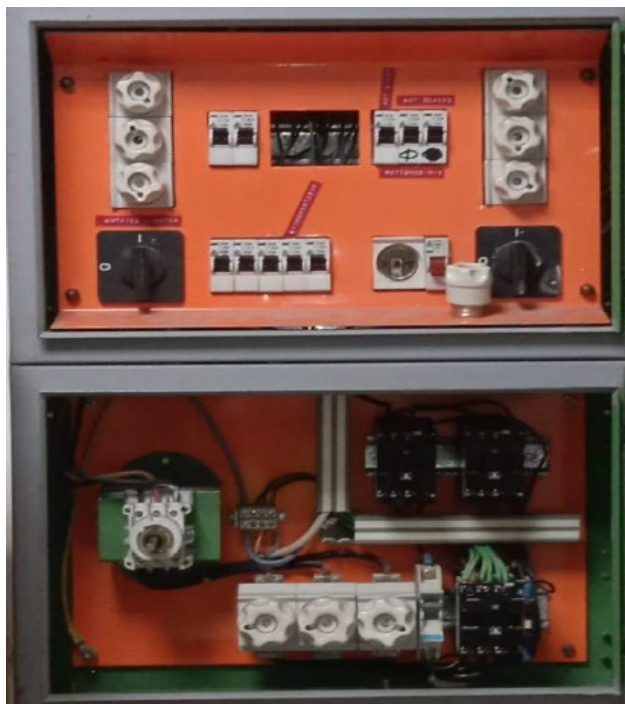
### **16.4. ΠΡΦ-Υ-ΥΠΟΓΕΙΟΥ**

- 1) Οι γενικές ασφάλειες DIII 3x50A δεν ασφαλίζουν σωστά τον πίνακα. Να αντικατασταθούν οι ασφάλειες DIII 3x50A με MCB C25/3P.
- 1) Τα κυκλώματα του πίνακα δεν ασφαλίζονται με ΔΔΡ. Να ασφαλιστούν όλα τα κυκλώματα με ΔΔΡ 4x40A type A 30mA.
- 2) Ο πίνακας δεν φέρει ενδεικτικές λυχνίες παρουσίας τάσεως. Να συνδεθούν ενδεικτικές λυχνίες παρουσίας τάσεως.
- 3) Οι κενή ασφαλειοθήκη DII είναι εκτεθειμένη. Να βιδωθεί το πώμα της.
- 4) Οι πόρτες του πίνακα δεν είναι γειωμένες. Να γειωθούν όλα τα μεταλλικά μέρη του πίνακα (πόρτα, πλάτη, κτλ.).
- 5) Στην μετόπη του πίνακα υπάρχουν ανοίγματα. Για την αποφυγή ηλεκτροπληξία να τοποθετηθούν επικαλυπτικά.
- 6) Ο πίνακας δεν είναι πλήρως ταυτοποιημένος. Να γίνει η ταυτοποίηση του πίνακα

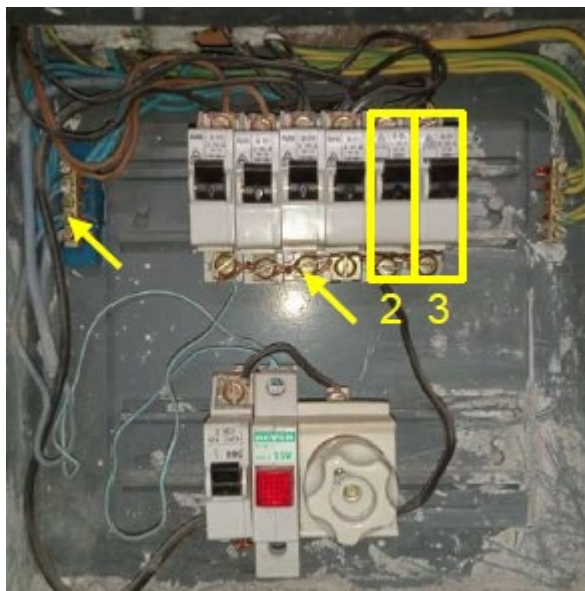
##### **16.5.ΠΡΦ-Η-ΗΜΙΟΡΟΦΟΥ**

- 1) Τα κυκλώματα του πίνακα δεν ασφαλίζονται από ΔΔΡ. Να ασφαλιστούν όλα τα κυκλώματα με ΔΔΡ 2x40A type A 30mA.
- 2) Η ασφάλεια MCB L20/1P δεν ασφαλίζει σωστά το κύκλωμα. Να αντικατασταθεί η ασφάλεια MCB L20/1P με μMCB C16/1P.

- 3) Η ασφάλεια MCB L20/1P δεν ασφαλίζει σωστά το κύκλωμα. Να αντικατασταθεί η ασφάλεια MCB L20/1P με MCB C10/1P.
- 4) Στην μπάρα ουδετέρου δεν ακολουθείται σωστός χρωματισμός. Να εφαρμοστεί ταινία κατάλληλου χρώματος.
- 5) Ο πίνακας δεν φέρει μονοφασική γέφυρα για την σύνδεση των ασφαλειών, αλλά γυμνό χάλκινο αγωγό. Να αντικατασταθεί με διχαλωτή μονωμένη γέφυρα.
- 6) Στην μετόπη του πίνακα υπάρχει ένα άνοιγμα. Για την αποφυγή ηλεκτροπληξίας να τοποθετηθούν επικαλυπτικά.
- 7) Ο πίνακας δεν είναι ταυτοποιημένος. Να γίνει η ταυτοποίηση του πίνακα.

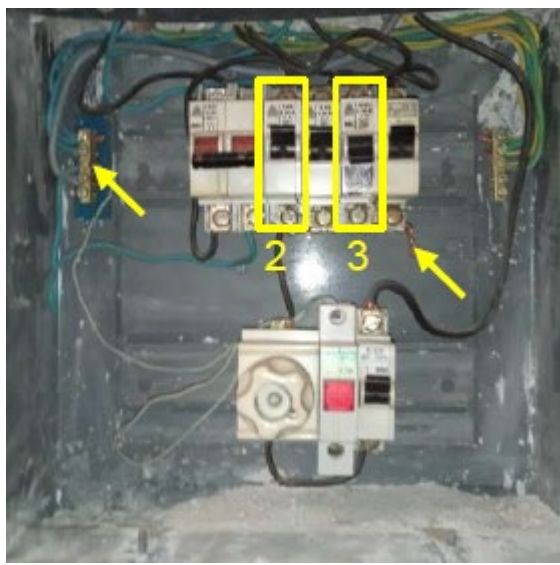
#### **16.6. ΠΡΦ-Η-ΚΟΥΖΙΝΑΣ ΗΜΙΟΡΟΦΟΥ**

- 1) Τα κυκλώματα του πίνακα δεν ασφαλίζονται από ΔΔΡ. Να ασφαλιστούν όλα τα κυκλώματα με ΔΔΡ 2x40A type A 30mA.
- 2) Η ασφάλεια MCB L20/1P δεν ασφαλίζει σωστά το κύκλωμα. Να αντικατασταθεί η ασφάλεια MCB L20/1P με MCB C16/1P.
- 3) Η ασφάλεια MCB L20/1P δεν ασφαλίζει σωστά το κύκλωμα. Να αντικατασταθεί η ασφάλεια MCB L20/1P με MCB C16/1P.
- 4) Στην μπάρα ουδετέρου δεν ακολουθείται σωστός χρωματισμός. Να εφαρμοστεί ταινία κατάλληλου χρώματος.
- 5) Ο πίνακας δεν φέρει μονοφασική γέφυρα για την σύνδεση των ασφαλειών, αλλά γυμνό χάλκινο αγωγό. Να αντικατασταθεί με διχαλωτή μονωμένη γέφυρα.
- 6) Ο πίνακας δεν είναι ταυτοποιημένος. Να γίνει η ταυτοποίηση του πίνακα.

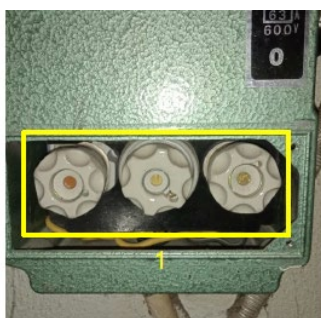
### **ΠΙΝΑΚΑΣ**

- 1) Οι φυσιγγιοθήκες Diazed DIII δεν μπορούν να ασφαλίσουν σωστά το κύκλωμα «ΑΣΑΝΣΕΡ». Να αντικατασταθούν με ασφάλειες Diazed DII 3x20A.

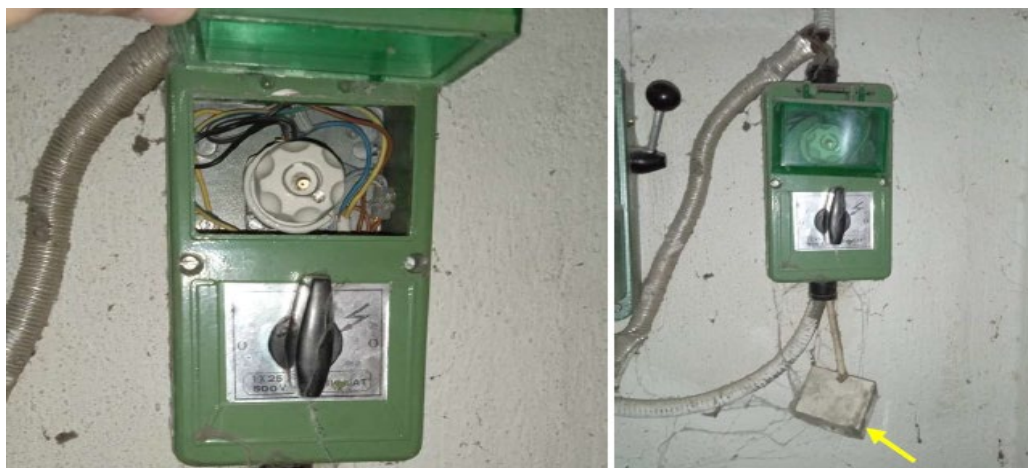
### **ΥΠΟΠΙΝΑΚΑΣ**

- 2) Ο πίνακας δεν φέρει ενδεικτικές λυχνίες παρουσίας τάσεως. Να συνδεθούν ενδεικτικές λυχνίες στον πίνακα.

- 3) Η ασφάλεια Diazed DIII δεν ασφαλίζει σωστά τα κυκλώματα. Να ασφαλιστούν όλα τα κυκλώματα με ασφάλειες MCB C10/1P.
- 4) Τα κυκλώματα του υποπίνακα δεν ασφαλίζονται από ΔΔΡ. Να ασφαλιστούν όλα τα κυκλώματα με ΔΔΡ 2x40A type A 30mA.
- 5) Ο πίνακας δεν φέρει μπάρες ουδετέρου και γείωσης. Να τοποθετηθούν μπάρες ουδετέρου και γείωσης και να τερματιστούν εκεί οι αγωγοί του αντίστοιχα.
- 6) Λόγω έλλειψης χώρου προτείνεται να αντικατασταθεί ο πίνακας με πλαστικό πίνακα 1 σειράς, 12 στοιχείων.
- 7) Κάτω από τον πίνακα υπάρχει ένας κρεμασμένος ρευματοδότης. Να στερεωθεί ο ρευματοδότης στον τοίχο.

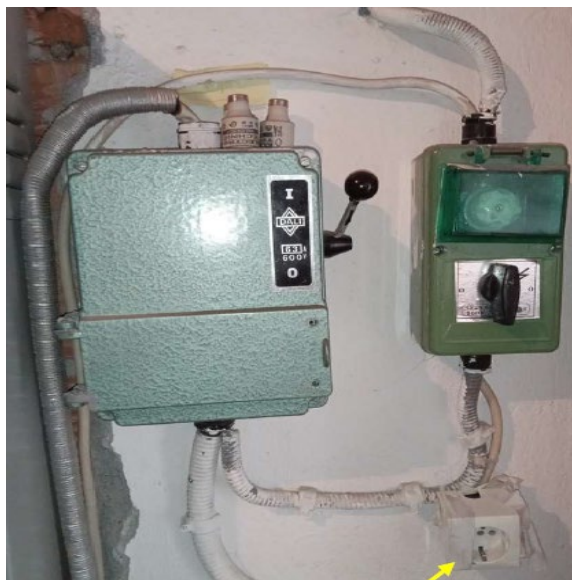
#### **16.8. ΠΙΝΑΚΑΣ ΑΝΕΛΚΥΣΤΗΡΩΝ ΚΥΥ [ΚΕΝΤΡΟ ΥΓΕΙΑΣ]**

- 1) Ο πίνακας δεν φέρει ενδεικτικές λυχνίες παρουσίας τάσεως. Να συνδεθούν ενδεικτικές λυχνίες στον πίνακα.
- 2) Η ασφάλεια Diazed DIII δεν ασφαλίζει σωστά τα κυκλώματα. Να ασφαλιστούν όλα τα κυκλώματα με ασφάλειες MCB C10/1P.
- 3) Τα κυκλώματα του υποπίνακα δεν ασφαλίζονται από ΔΔΡ. Να ασφαλιστούν όλα τα κυκλώματα με ΔΔΡ 2x40A type A 30mA.
- 4) Ο πίνακας δεν φέρει μπάρες ουδετέρου και γείωσης. Να τοποθετηθούν μπάρες ουδετέρου και γείωσης και να τερματιστούν εκεί οι αγωγοί του αντίστοιχα.

- 5) Λόγω έλλειψης χώρου προτείνεται να αντικατασταθεί ο πίνακας με πλαστικό πίνακα 1 σειράς, 12 στοιχείων.
- 6) Ο ρευματοδότης είναι σπασμένος. Να αντικατασταθεί ο ρευματοδότης του υποπίνακα.

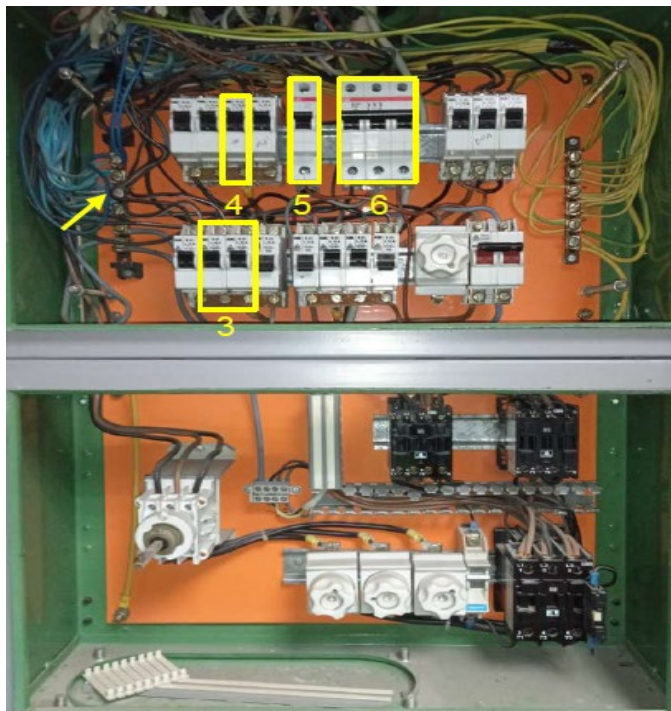
#### **16.9. ΠΡΦ-Ι-ΚΥΑ ΙΣΟΓΕΙΟ**

- 1) Ο πίνακας δεν φέρει ενδεικτικές λυχνίες παρουσίας τάσεως. Να συνδεθούν ενδεικτικές λυχνίες στον πίνακα.
- 2) Τα κυκλώματα του πίνακα δεν ασφαλίζονται από ΔΔΡ. Να ασφαλιστούν όλα τα κυκλώματα του πίνακα με ΔΔΡ 4x40A type A 30mA.
- 3) Οι 2 ασφάλειες MCB L16/1P δεν ασφαλίζουν σωστά τα κυκλώματα. Να αντικατασταθούν οι ασφάλειες 2 x MCB L16/1P με 2 x MCB C10/1P.
- 4) Η ασφάλεια MCB L16/1P δεν ασφαλίζει σωστά τα δύο κυκλώματα (3x1.5 & 3x2.5mm<sup>2</sup>). Να ασφαλιστούν από ασφάλειες MCB C10/1P και MCB L16/1P αντίστοιχα.
- 5) Η ασφάλεια MCB B16/1P δεν ασφαλίζει σωστά το κύκλωμα. Να αντικατασταθεί η ασφάλεια MCB B16/1P με MCB C10/1P.
- 6) Η ασφάλεια MCB B25/3P δεν ασφαλίζει σωστά το κύκλωμα. Να αντικατασταθεί η ασφάλεια MCB B25/3P με MCB C16/3P.
- 7) Οι πόρτες του πίνακα δεν είναι γειωμένες. Να γειωθούν όλα τα μεταλλικά μέρη του πίνακα.

- 8) Στην μπάρα ουδετέρου δεν ακολουθείται σωστός χρωματισμός. Να εφαρμοστεί ταινία κατάλληλου χρώματος.
- 9) Ο πίνακας δεν είναι πλήρως ταυτοποιημένος. Να γίνει η ταυτοποίηση του πίνακα.

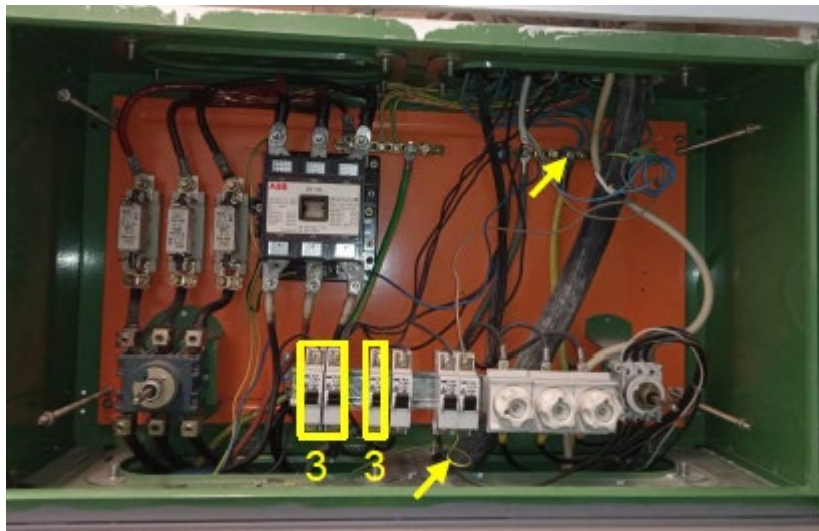
#### **16.10. ΠΡΦ-Ι-ΑΚΤΙΝΟΛΟΓΙΚΟ ΙΣΟΓΕΙΟ**

- 1) Τα κυκλώματα του πίνακα δεν ασφαρίζονται με ΔΔΡ. Να ασφαλιστούν όλα τα κυκλώματα με ΔΔΡ 4x63A type A 30mA.

Σημείωση: Εξαιρείται το κύκλωμα «ΓΕΝ. ΕΦΝΑΝΙΣΤΗΡΙΟ» το οποίο θα ασφαρίζεται τοπικά με ΔΔΡ.

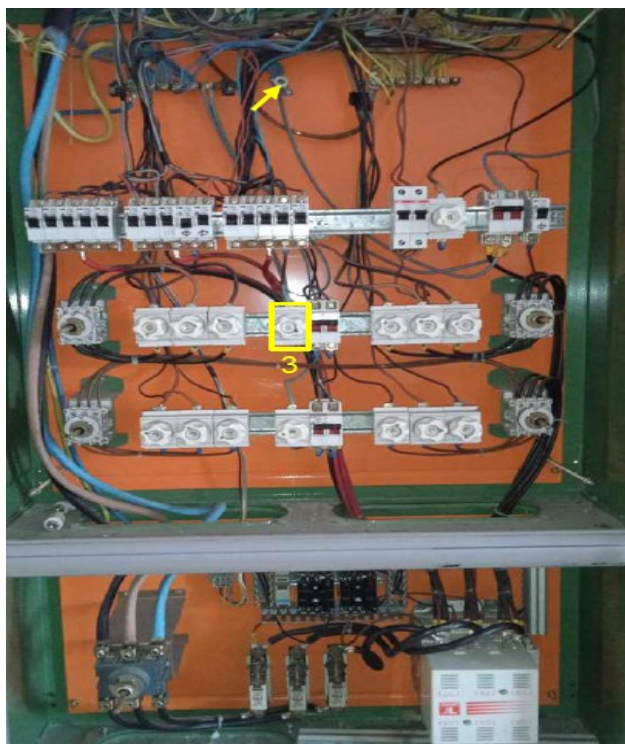
- 2) Ο πίνακας δεν φέρει ενδεικτικές λυχνίες παρουσίας τάσεως. Να συνδεθούν ενδεικτικές λυχνίες στον πίνακα.

- 3) Η ασφάλεια DII 1x25A δεν ασφαλίζει σωστά το κύκλωμα «ΣΤΕΓ. ΧΕΡΙΩΝ». Να αντικατασταθεί η ασφάλεια DII 1x25A με DII 1x20A.
- 4) Οι πόρτες του πίνακα δεν είναι γειωμένες. Να γειωθούν όλα τα μεταλλικά μέρη του πίνακα (πόρτες, πλάτες, κτλ).
- 5) Στον πίνακα υπάρχει ένα κυπαρισσάκι ως μπάρα ουδετέρου. Να αντικατασταθεί το κυπαρισσάκι με μπάρα ουδετέρου.
- 6) Γενικά στον πίνακα δεν ακολουθείται σωστός χρωματισμός. Να εφαρμοστεί ταινία κατάλληλου χρώματος.
- 7) Ο πίνακας δεν είναι πλήρως ταυτοποιημένος. Να γίνει η ταυτοποίηση του πίνακα.

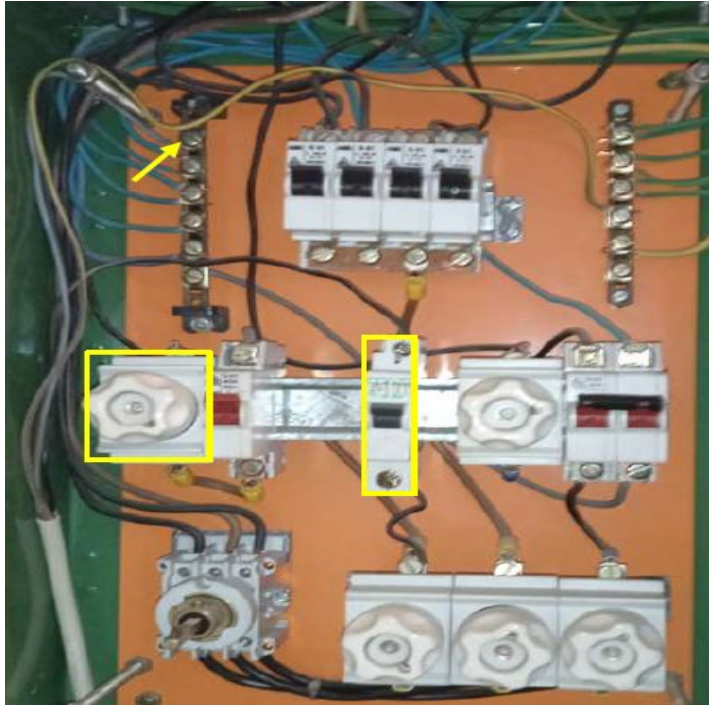
#### **16.12. ΠΡΦ-1-01-ΟΔΟΝΤΙΑΤΡΕΙΟ**

- 1) Τα κυκλώματα του πίνακα δεν ασφαλίζονται με ΔΔΡ. Να ασφαλιστούν όλα τα κυκλώματα με ΔΔΡ 4x40A type A 30mA.
- 2) Ο πίνακας δεν φέρει ενδεικτικές λυχνίες παρουσία τάσεως. Να συνδεθούν ενδεικτικές λυχνίες στον πίνακα.
- 3) Η ασφάλεια DII 1x25A δεν ασφαλίζει σωστά το κύκλωμα. Να αντικατασταθεί η ασφάλεια DII 1x25A με DII 1x16A.
- 4) Η ασφάλεια MCB L20/1P δεν ασφαλίζει σωστά το κύκλωμα. Να αντικατασταθεί η ασφάλεια MCB L20/1P με MCB C16/1P.

- 5) Η πόρτα του πίνακα δεν είναι γειωμένη. Να γειωθούν όλα τα μεταλλικά μέρη του πίνακα (πόρτα, πλάτη, κτλ.).
- 6) Γενικά στον πίνακα δεν ακολουθείται σωστός χρωματισμός. Να εφαρμοστεί ταινία κατάλληλου χρώματος.
- 7) Ο πίνακας δεν είναι ταυτοποιημένος. Να γίνει η ταυτοποίηση του πίνακα.

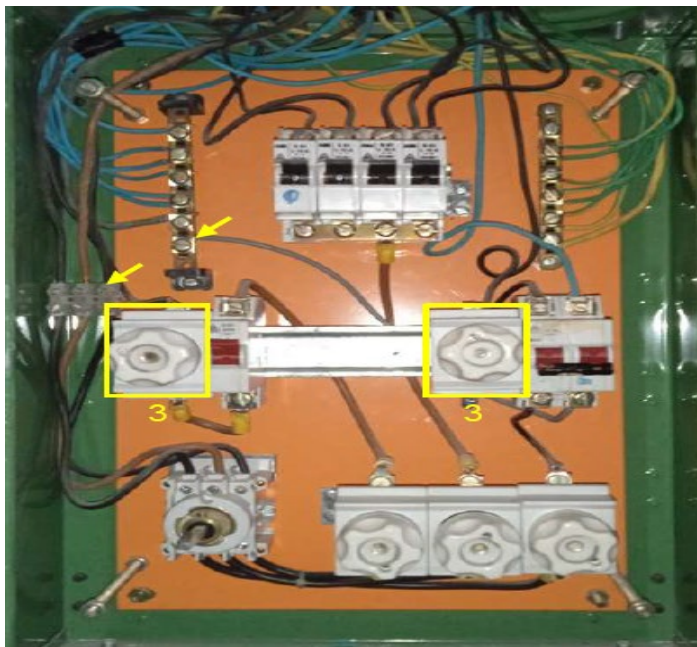
#### **16.13. ΠΡΦ-2-01-ΟΔΟΝΤΙΑΤΡΕΙΟ**

- 1) Τα κυκλώματα του πίνακα δεν ασφαλίζονται με ΔΔΡ. Να ασφαλιστούν όλα τα κυκλώματα με ΔΔΡ 4x40A type A 30mA.

- 2) Ο πίνακας δεν φέρει ενδεικτικές λυχνίες παρουσία τάσεως. Να συνδεθούν ενδεικτικές λυχνίες στον πίνακα.
- 3) Οι 2 ασφάλειες DII 1x20A δεν ασφαλίζει σωστά τα κυκλώματα. Να αντικατασταθούν οι ασφάλειες 2 x DII 1x20A με 2 x DII 1x16A.
- 4) Η πόρτα του πίνακα δεν είναι γειωμένη. Να γειωθούν όλα τα μεταλλικά μέρη του πίνακα (πόρτα, πλάτη, κτλ.).
- 5) Στον πίνακα υπάρχει μια κλέμμα πολυφώτου. Να αντικατασταθεί η κλέμμα πολυφώτου με κλέμμα ράγας ή με κατάλληλες μούφες.
- 6) Γενικά στον πίνακα δεν ακολουθείται σωστός χρωματισμός. Να εφαρμοστεί ταινία κατάλληλου χρώματος.
- 7) Ο πίνακας δεν είναι ταυτοποιημένος. Να γίνει η ταυτοποίηση του πίνακα.
