**ΗΛΕΚΤΡΟΝΙΚΟΣ ΕΘΝΙΚΟΣ ΦΟΡΕΑΣ  
ΚΟΙΝΩΝΙΚΗΣ ΑΣΦΑΛΙΣΗΣ**

«Εργασίες στοχευμένων παρεμβάσεων,  
μετά τον έλεγχο, στις ηλεκτρικές εγκατα-  
στάσεις ιδιόκτητων κτιρίων στην περιοχή  
Κεντρικής Μακεδονίας»

## **ΤΕΧΝΙΚΗ ΠΕΡΙΓΡΑΦΗ**

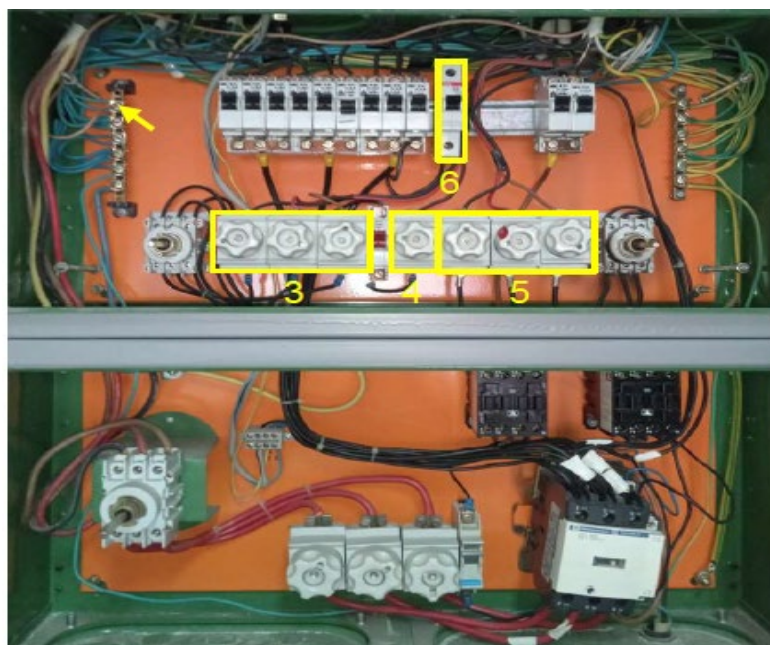
#### **16.14. ΠΡΦ-02-ΜΙΚΡΟΒΙΟΛΟΓΙΚΟ**

- 1) Τα κυκλώματα του πίνακα δεν ασφαλίζονται από ΔΔΡ. Να ασφαλιστούν όλα τα κυκλώματα του πίνακα με ΔΔΡ 4x40A type A 30mA.
- 2) Ο πίνακας δεν φέρει ενδεικτικές λυχνίες παρουσίας τάσεως. Να συνδεθούν ενδεικτικές λυχνίες στον πίνακα.
- 3) Οι ασφάλειες DII 3x25A δεν ασφαλίζουν σωστά τα κυκλώματα. Να αντικατασταθούν οι ασφάλειες DII 3x25A με DII 3x16A.
- 4) Η ασφάλεια DII 1x25A δεν ασφαλίζει σωστά το κύκλωμα. Να αντικατασταθεί η ασφάλεια DII 1x25A με DII 1x16A.
- 5) Οι ασφάλειες DII 3x25A δεν ασφαλίζουν σωστά τα κυκλώματα. Να αντικατασταθούν οι ασφάλειες DII 3x25A με DII 3x16A.

- 6) Η ασφάλεια MCB B20/1P δεν ασφαλίζει σωστά το κύκλωμα. Να αντικατασταθεί η ασφάλεια MCB B20/1P με MCB C16/1P.
- 7) Η πόρτα του πίνακα δεν είναι γειωμένη. Να γειωθούν όλα τα μεταλλικά μέρη του πίνακα (πόρτες, πλάτες, κτλ.).
- 8) Στην μετόπη του πίνακα υπάρχουν ανοίγματα. Για την αποφυγή ηλεκτροπληξίας να τοποθετηθούν επικαλυπτικά.
- 9) Γενικά στον πίνακα δεν ακολουθείται σωστός χρωματισμός. Να εφαρμοστεί ταινία κατάλληλου χρώματος.
- 10) Ο πίνακα δεν είναι πλήρως ταυτοποιημένος. Να γίνει η ταυτοποίηση του πίνακα.

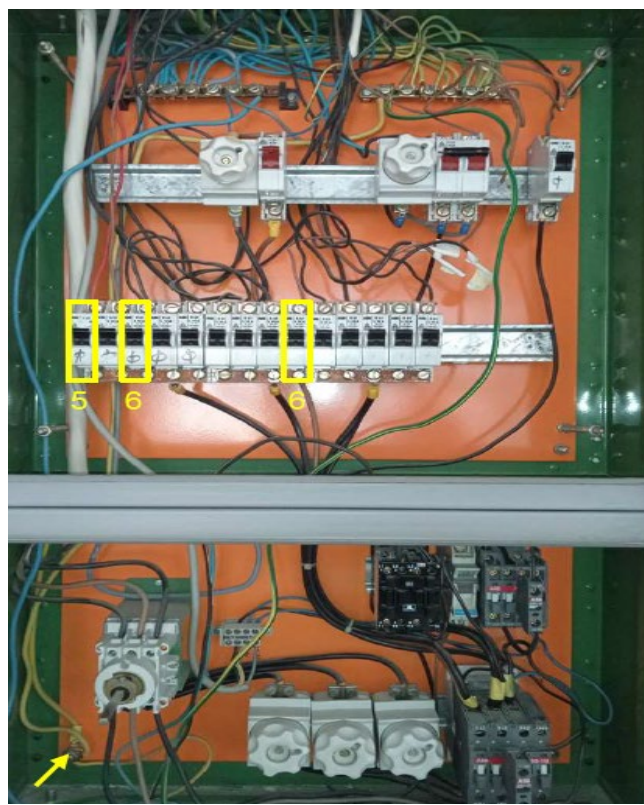
### **16.16. ΠΡΦ-Ο3-ΕΦΚΑ 3ος ΟΡΟΦΟΣ**

- 1) Οι γενικές ασφάλειες Diazed DIII 3x50A δεν ασφαλίζουν σωστά τον πίνακα. Να αντικατασταθούν οι ασφάλειες DIII 3x50A με MCB C25/3P.
- 2) Τα κυκλώματα του πίνακα δεν ασφαλίζονται από ΔΔΡ. Να ασφαλιστούν όλα τα κυκλώματα (πίνακα και υποπίνακα) με ΔΔΡ 4x40A type A 30mA.
- 3) Ο πίνακας δεν φέρει ενδεικτικές λυχνίες για την ένδειξη παρουσίας τάσεως. Να συνδεθούν ενδεικτικές λυχνίες.
- 4) Πριν την γενική ασφάλεια αναχωρεί καλώδιο προς τον διπλανό υποπίνακα. Να γίνει η σύνδεση του καλωδίου στην έξοδο του ΔΔΡ 4x40A type A 30mA.
- 5) Η ασφάλεια έχει φθαρμένα χαρακτηριστικά. Να αντικατασταθεί η φθαρμένη ασφάλεια με MCB C10/1P.

- 6) Οι 2 ασφάλειες MCB L16/1P δεν ασφαλίζουν σωστά τα κυκλώματα. Να αντικατασταθούν οι ασφάλειες 2 x MCB L16/1P με 2 x MCB C10/1P.
- 7) Οι πόρτες του πίνακα δεν είναι γειωμένες. Να γειωθούν όλα τα μεταλλικά μέρη του πίνακα.

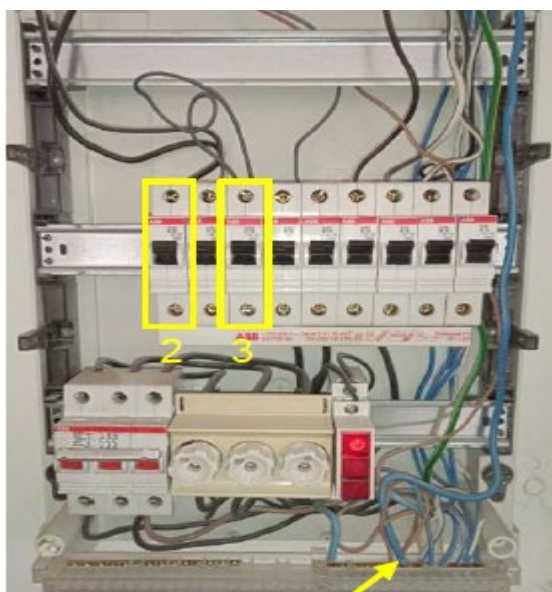
#### ΥΠΟΠΙΝΑΚΑΣ

- 1) Οι ενδεικτικές λυχνίες του πίνακα είναι καμένες. Να αντικατασταθούν οι ενδεικτικές λυχνίες του πίνακα.
- 2) Η ασφάλεια MCB B25/1P δεν ασφαλίζει σωστά το κύκλωμα. Να αντικατασταθεί η ασφάλεια MCB B25/1P με MCB C20/1P.
- 3) Η ασφάλεια MCB B16/1P δεν ασφαλίζει σωστά το κύκλωμα. Να αντικατασταθεί η ασφάλεια MCB B16/1P με MCB C10/1P.

4) Γενικά στον πίνακα δεν ακολουθείται σωστός χρωματισμός. Να εφαρμοστεί ταινία κατάλληλου χρώματος.

5) Στην μετόπη του πίνακα υπάρχουν ανοίγματα. Για την αποφυγή ηλεκτροπληξίας να τοποθετηθούν επικαλυπτικά.

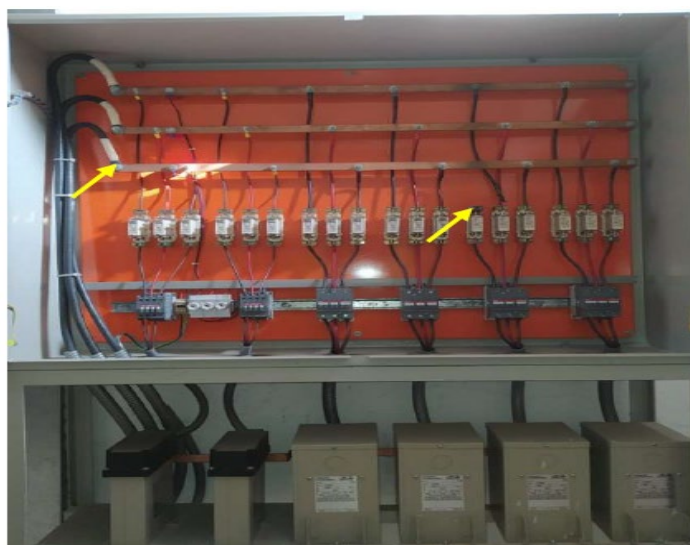
## **17.2. ΠΙΝΑΚΑΣ ΑΝΤΙΣΤΑΘΜΙΣΗΣ ΓΕΝ. ΗΛ. ΠΙΝΑΚΑ Ι.Κ.Α**

- 1) Ο πίνακας αντιστάθμισης δεν έχει γενική ασφάλεια. Να συνδεθεί γενική ασφάλεια MCCB 112-160A και ρύθμιση στο μέγιστο (160A).
- 2) Ο πίνακας δεν φέρει ενδεικτικές λυχνίες για την παρουσία τάσης. Να συνδεθούν ενδεικτικές λυχνίες.
- 3) Ο πίνακας δεν έχει μετόπη. Για την αποφυγή ηλεκτροπληξίας να τοποθετηθεί επικαλυπτικό τύπου plexiglas σε όλη την μπροστινή όψη του πίνακα.
- 4) Η πλάτη του πίνακα δεν είναι γειωμένη. Να γειωθούν όλα τα μεταλλικά μέρη του πίνακα (πόρτες, πλάτη, κτλ.).
- 5) Το κύκλωμα της 5ης συστοιχίας πυκνωτών είναι καμένο. Να αποκατασταθεί ο καμένος αγωγός με καινούριο αγωγό NYA 1x16mm<sup>2</sup>, μαύρου χρώματος.

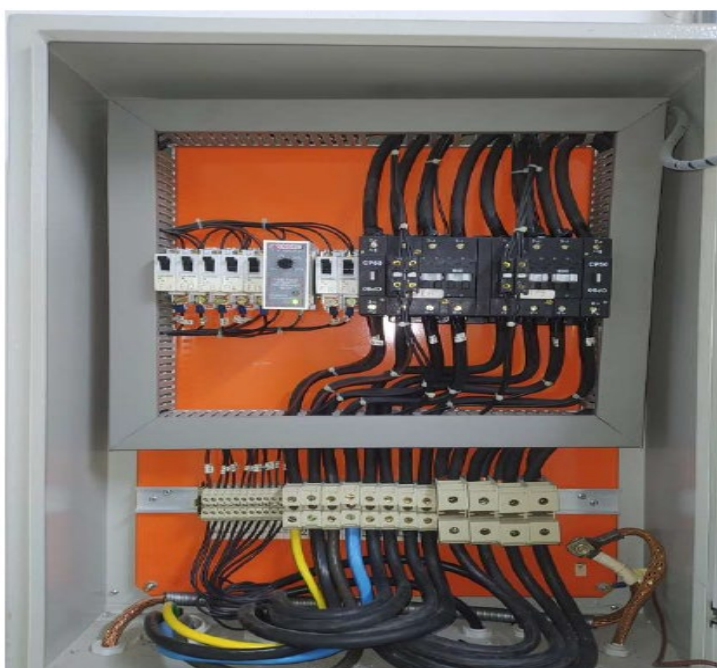
### **17.3 ΠΙΝΑΚΑΣ ΑΥΤΟΜΑΤΙΣΜΟΥ ΗΖ**

- 1) Οι ενδεικτικές λυχνίες του πίνακα είναι καμένες. Να συνδεθούν ενδεικτικές λυχνίες παρουσίας τάσεως για τις δύο καταστάσεις του πίνακα μεταγωγής (ΠΑΡΟΧΗ ΑΠΟ ΔΕΗ / ΠΑΡΟΧΗ ΑΠΟ Η/Ζ).
- 2) Στο παροχικό καλώδιο από ΔΕΗ δεν ακολουθείται σωστός χρωματισμός. Να εφαρμοστεί ταινία κατάλληλου χρώματος.
- 3) Στον αγωγό γείωσης της πόρτας του πίνακα δεν ακολουθείται σωστός χρωματισμός. Να αντικατασταθεί με πρασινοκίτρινο αγωγό ίδιας διατομής.

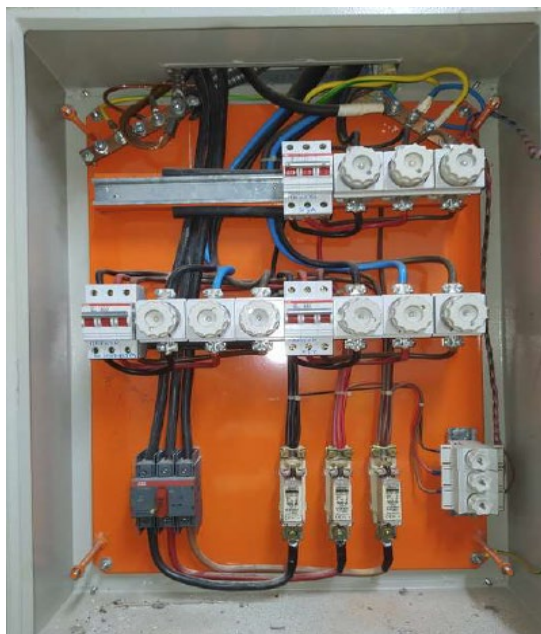
### **17.4. ΓΕΝ. ΗΛ. ΠΙΝΑΚΑΣ ΗΖ**

- 1) Οι ενδεικτικές λυχνίες του πίνακα είναι καμένες. Να αντικατασταθούν οι ενδεικτικές λυχνίες του πίνακα.

2) Στην μπάρα ουδετέρου δεν ακολουθείται σωστός χρωματισμός. Να εφαρμοστεί ταινία κατάλληλου χρώματος.

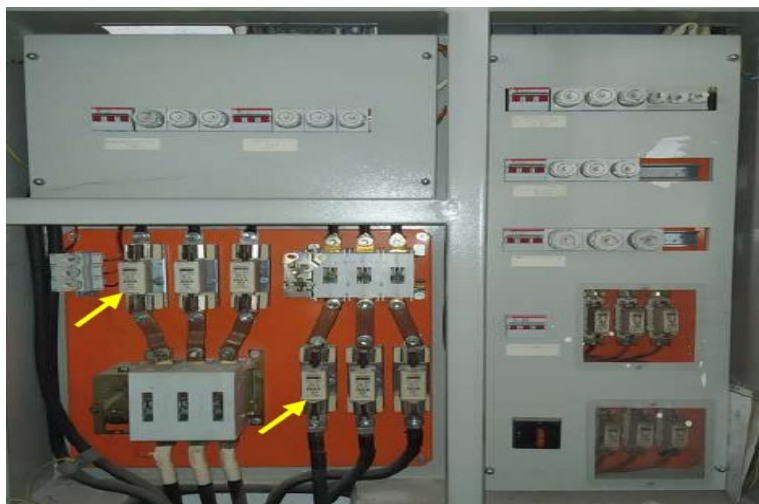
##### **17.6.ΠΑΡΟΧΗ ΑΠΟ ΗΖ**

- 1) Οι ενδεικτικές λυχνίες του πίνακα είναι καμένες. Να αντικατασταθούν οι ενδεικτικές λυχνίες

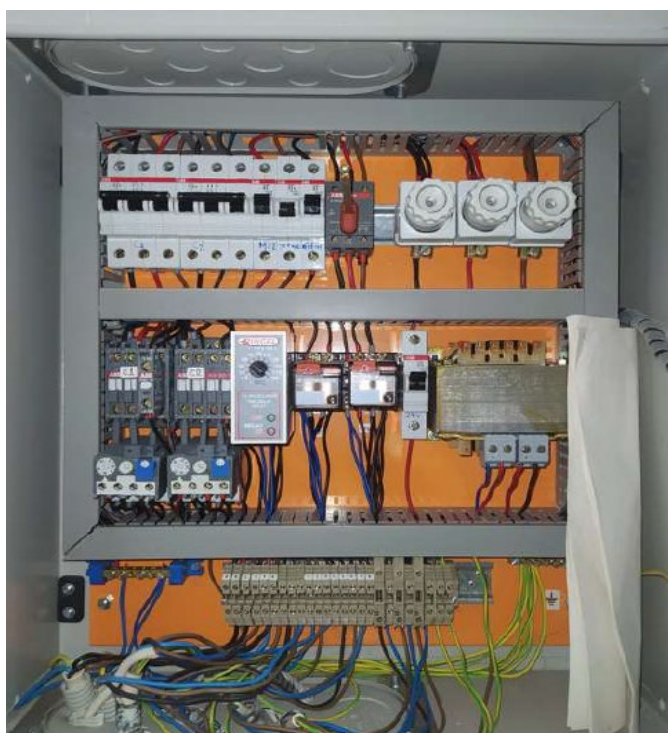
### **17.7. ΗΛ. ΠΙΝΑΚΑΣ ΚΚΜ Νο2**

- 1) Τα κυκλώματα του πίνακα δεν ασφαλίζονται από ΔΔΡ. Να ασφαλιστούν όλα τα κυκλώματα με ΔΔΡ 4x40A type A 30mA.
- 2) Ο πίνακας δεν είναι ταυτοποιημένος. Να γίνει η ταυτοποίηση του πίνακα.

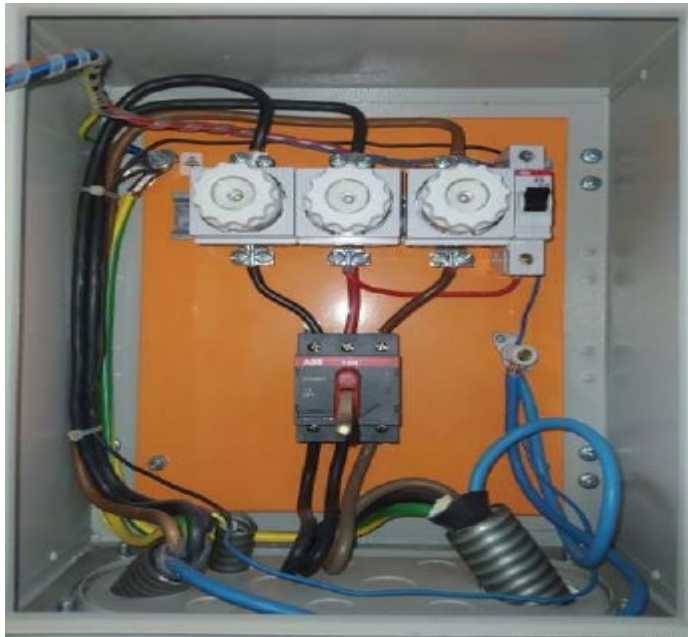
### **17.8. ΗΛ. ΠΙΝΑΚΑΣ ΠΑΡΟΧΗΣ ΑΝΕΛΚΥΣΤΗΡΑ ΑΣΘΕΝΟΦΟΡΩΝ Νο1**

- 1) Η 2η ενδεικτική λυχνία του πίνακα είναι καμένη. Να αντικατασταθεί η ενδεικτική λυχνία.

2) Ο πίνακας δεν είναι πλήρως ταυτοποιημένος. Να γίνει η ταυτοποίηση του και έπειτα για όλα τα κυκλώματα φωτισμού και ρευματοδοτών να ασφαλιστούν με ΔΔΡ type A 30mA.

3) Ο πίνακας δεν φέρει μπάρες ουδετέρου και γείωσης. Να τοποθετηθούν μπάρες ουδετέρου και γείωσης και να τερματιστούν εκεί οι αγωγοί τους.

4) Οι ασφάλειες Diazed DIII 3x50A έχουν ενεργά εκτεθειμένα μέρη. Να τοποθετηθεί επικαλυπτικό τύπου plexiglass για την αποφυγή ατυχήματος.

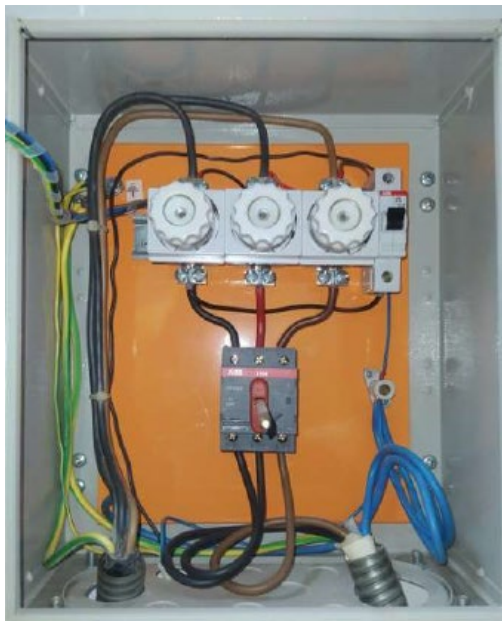
#### **17.9. ΗΛ. ΠΙΝΑΚΑΣ ΠΑΡΟΧΗΣ ΑΝΕΛΚΥΣΤΗΡΑ ΠΡΟΣΩΠΩΝ Νο2**

- 1) Ο πίνακας δεν είναι πλήρως ταυτοποιημένος. Να γίνει η ταυτοποίηση του και έπειτα για όλα τα κυκλώματα φωτισμού και ρευματοδοτών να ασφαλιστούν με ΔΔΡ type A 30mA.
- 3) Ο πίνακας δεν φέρει μπάρες ουδετέρου και γείωσης. Να τοποθετηθούν μπάρες ουδετέρου και γείωσης και να τερματιστούν εκεί οι αγωγοί τους.
- 4) Οι ασφάλειες Diazed DII 3x35A έχουν ενεργά εκτεθειμένα μέρη. Να τοποθετηθεί επικαλυπτικό τύπου plexiglass για την αποφυγή ατυχήματος.

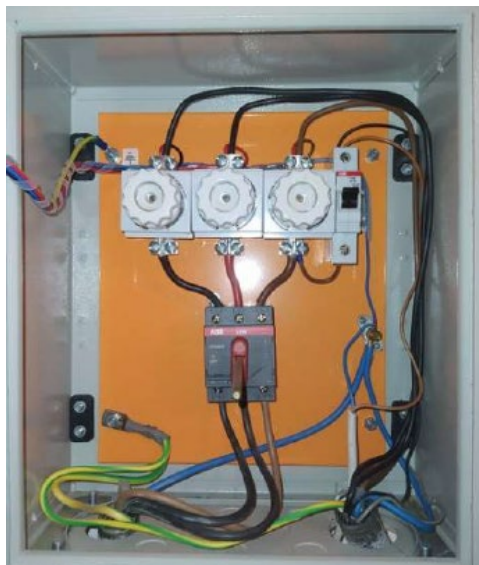
#### **17.10. ΗΛ. ΠΙΝΑΚΑΣ ΠΑΡΟΧΗΣ ΑΝΕΛΚΥΣΤΗΡΑ ΚΟΙΝΟΥ ΚΥΑ**

- 1) Ο πίνακας δεν είναι πλήρως ταυτοποιημένος. Να γίνει η ταυτοποίηση του και έπειτα για όλα τα κυκλώματα φωτισμού και ρευματοδοτών να ασφαλιστούν με ΔΔΡ type A 30mA.
- 3) Ο πίνακας δεν φέρει μπάρες ουδετέρου και γείωσης. Να τοποθετηθούν μπάρες ουδετέρου και γείωσης και να τερματιστούν εκεί οι αγωγοί τους.
- 4) Οι ασφάλειες Diazed DII 3x35A έχουν ενεργά εκτεθειμένα μέρη. Να τοποθετηθεί επικαλυπτικό τύπου plexiglass για την αποφυγή ατυχήματος.

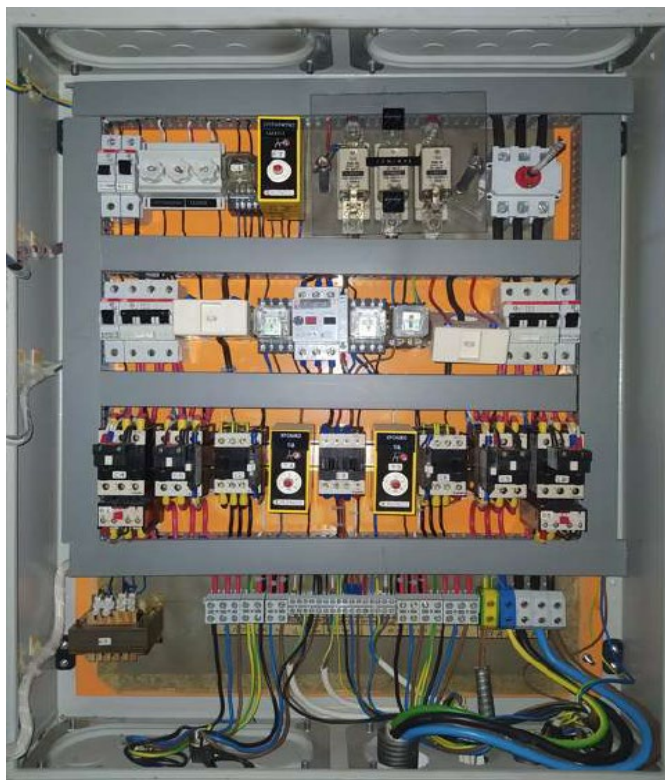
#### **17.11. ΗΛ. ΠΙΝΑΚΑΣ ΠΥΡΟΣΒΕΣΤΙΚΟΥ**

- 1) Οι γενικές ασφάλειες PHN 00 3x100A δεν ασφαλίζουν επαρκώς τον πίνακα. Να αντικατασταθούν οι γενικές ασφάλειες PHN 00 3x100A με NH 00 3x80A.
- 2) Στο παροχικό καλώδιο δεν ακολουθείται σωστός χρωματισμός. Να εφαρμοστεί ταινία κατάλληλου χρώματος.

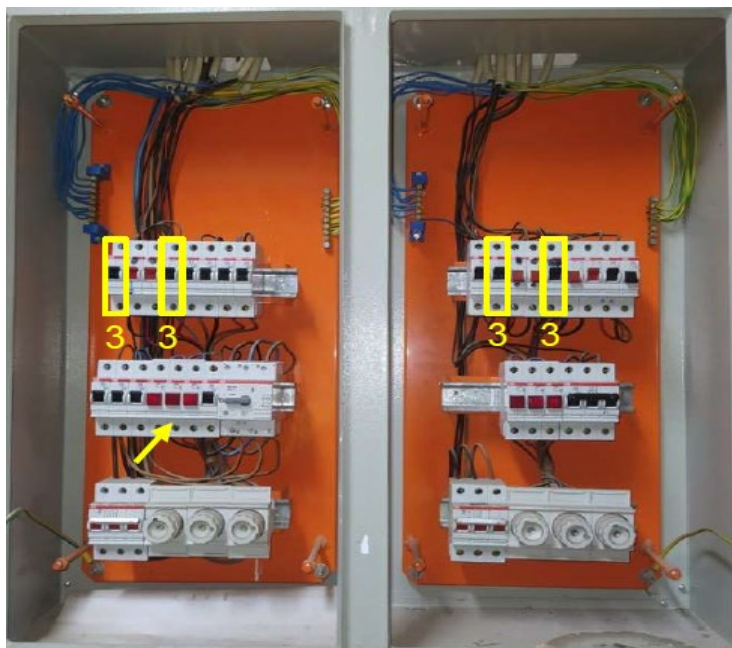
##### **ΠΑΡΟΧΗ ΑΠΟ ΗΖ**

- 1) Τα κυκλώματα του πίνακα δεν ασφαλίζονται από ΔΔΡ. Να ασφαλιστούν όλα τα κυκλώματα με ΔΔΡ 4x40A type A 30mA.
- 2) Η 1η και 2η ενδεικτική λυχνία του πίνακα είναι καμένες. Να αντικατασταθούν οι ενδεικτικές λυχνίες.

- 3) Οι δυο ασφάλειες έχουν φθαρμένα χαρακτηριστικά. Να αντικατασταθούν οι φθαρμένες ασφάλειες με 2 x MCB C10/1P.
- 4) Στην μετόπη του πίνακα υπάρχουν ανοίγματα. Να τοποθετηθούν επικαλυπτικά για την αποφυγή ηλεκτροπληξίας.

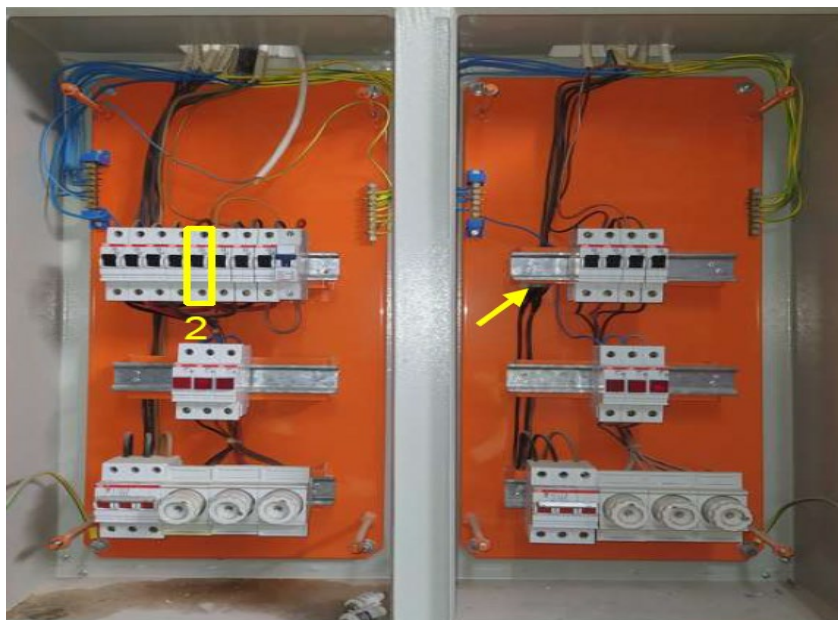
#### **17.14. ΗΛ. ΠΙΝΑΚΑΣ ΚΟΙΝΟΧΡΗΣΤΑ Νο2 ΔΕΗ & ΗΖ ΠΑΡΟΧΗ ΑΠΟ ΔΕΗ**

- 1) Τα κυκλώματα του πίνακα δεν ασφαλίζονται από ΔΔΡ. Να ασφαλιστούν όλα τα κυκλώματα με ΔΔΡ 4x40A type A 30mA.

- 2) Η ασφάλεια MCB B10/1P δεν ασφαλίζει σωστά το κύκλωμα. Να αντικατασταθεί η ασφάλεια MCB B10/1P με MCB C6/1P.
- 3) Η 1η και 3η ενδεικτική λυχνία είναι καμένη. Να αντικατασταθούν οι ενδεικτικές λυχνίες.
- 4) Στον πίνακα υπάρχει παρουσία λαδιού από τα καλώδια. Να καθαριστεί καλά ο πίνακας από το λάδι.
- 5) Στην μετόπη του πίνακα υπάρχουν ανοίγματα. Να τοποθετηθούν επικαλυπτικά για την αποφυγή ηλεκτροπληξίας.
- 6) Ο πίνακας δεν είναι πλήρως ταυτοποιημένος. Να γίνει η ταυτοποίηση του πίνακα.

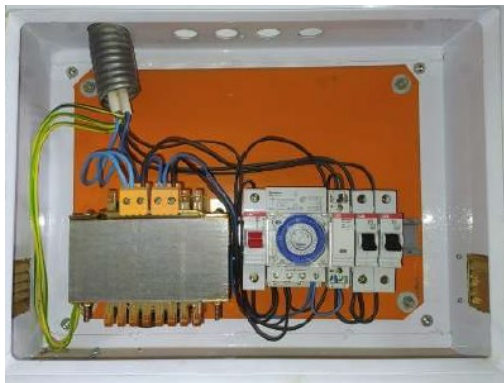
### **17.15. ΠΙΝΑΚΑΣ ΦΩΤΙΣΜΟΥ (ΔΙΠΛΑ ΑΠΟ ΗΛ. ΠΙΝΑΚΑΣ ΚΟΙΝΟΧΡΗΣΤΑ Νο2)**

- 1) Η πόρτα του πίνακα δεν είναι γειωμένη. Να γειωθούν όλα τα μεταλλικά μέρη του πίνακα (πόρτα, πλάτη, κτλ.).

- 2) Ο πίνακας δεν φέρει ενδεικτική λυχνία παρουσίας τάσεως. Να συνδεθεί μια μονοφασική ενδεικτική λυχνία.
- 3) Ο πίνακας δεν φέρει μπάρα ουδετέρου και γείωσης. Να τοποθετηθούν μπάρες ουδετέρου και γείωσης και να τερματιστούν οι αγωγοί τους.
- 4) Στον πίνακα υπάρχει παρουσία λαδιού από τα καλώδια. Να καθαριστεί καλά ο πίνακας από το λάδι.
- 5) Ο πίνακας δεν είναι ταυτοποιημένος. Να γίνει η ταυτοποίηση του πίνακα.

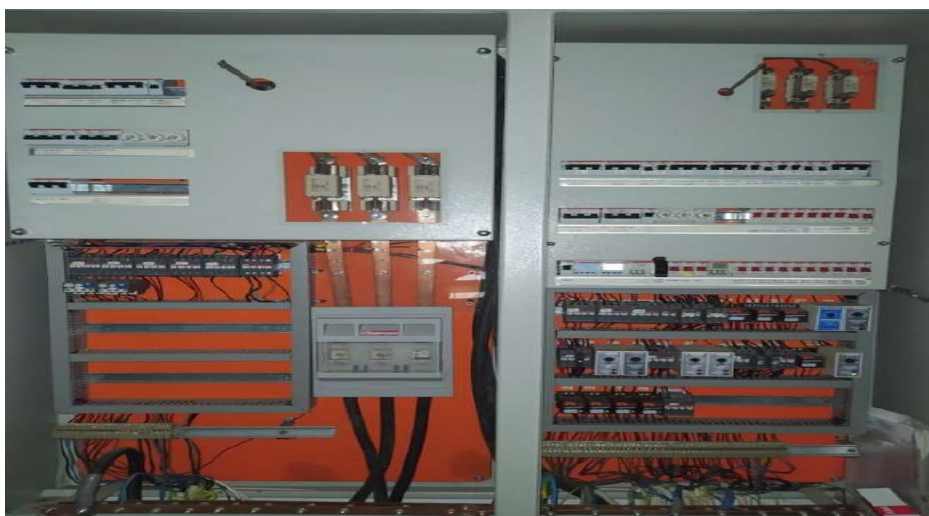
##### **ΠΑΡΟΧΗ ΑΠΟ ΗΖ**

1) Τα κυκλώματα του πίνακα δεν ασφαλίζονται από ΔΔΡ. Να ασφαλιστούν όλα τα κυκλώματα με ΔΔΡ 4x40A type A 30mA.

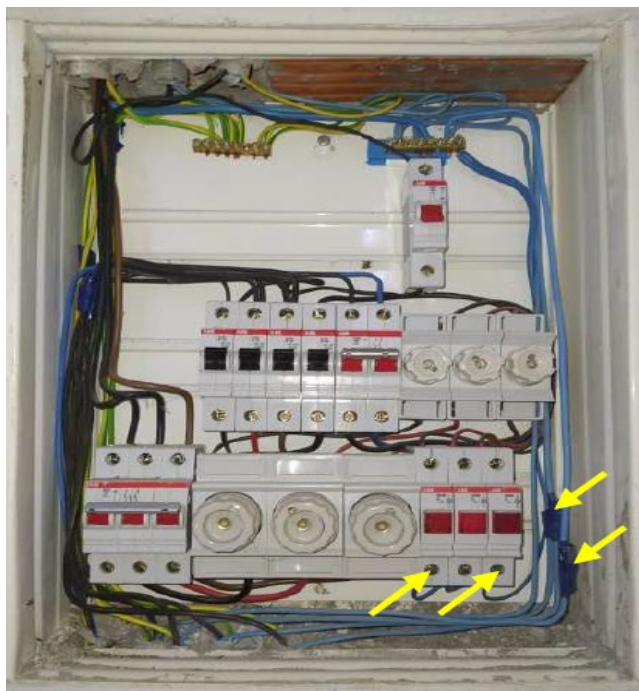
#### **17.19. ΗΛ. ΥΠΟΠΙΝΑΚΑΣ ΙΣΟΓΕΙΟ ΚΥΛΙΚΕΙΟ**

- 1) Τα κυκλώματα του πίνακα δεν ασφαλίζονται από ΔΔΡ. Να ασφαλιστούν όλα τα κυκλώματα με ΔΔΡ 4x40A type A 30mA.
- 2) Η 1η και 3η ενδεικτικές λυχνίες είναι καμένες. Να αντικατασταθούν οι ενδεικτικές λυχνίες του πίνακα.
- 3) Στον πίνακα υπάρχουν ματίσεις. Να αντικατασταθούν οι ματίσεις με κλέμμες ράγας ή με κατάλληλες μούφες.
- 4) Στην μετόπη του πίνακα υπάρχουν ανοίγματα. Να τοποθετηθούν επικαλυπτικά για την αποφυγή ηλεκτροπληξίας.
- 5) Η πλάτη του πίνακα δεν είναι στερεωμένη. Να στερεωθεί επαρκώς η πλάτη του πίνακα.

- 6) Στο κυλικείο υπάρχουν 4 ρευματοδότες οι οποίοι δεν είναι στερεωμένοι. Για την αποφυγή ηλεκτροπληξίας ή βραχυκυκλώματος να στερεωθούν οι ρευματοδότες επαρκώς στον τοίχο.

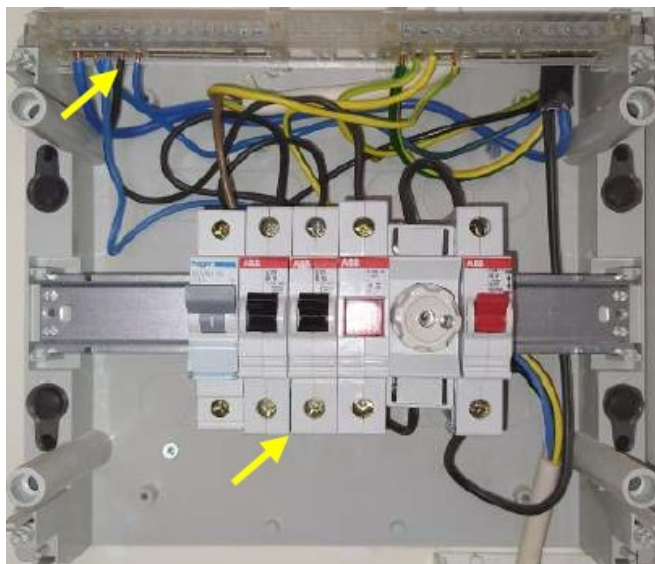
#### **17.20. ΗΛ. ΥΠΟΠΙΝΑΚΑΣ ΚΥΑ ΙΣΟΓΕΙΟ SERVER ROOM**

- 1) Η γενική ασφάλεια D02 1x35A δεν ασφαλίζει σωστά τον πίνακα. Να αντικατασταθεί η γενική ασφάλεια D021x35A με D02 1x25A.
- 2) Τα κυκλώματα του πίνακα δεν ασφαλίζονται από ΔΔΡ. Να ασφαλιστούν όλα τα κυκλώματα του πίνακα με ΔΔΡ 2x40A type A 30mA.
- 3) Η ενδεικτική λυχνία του πίνακα είναι καμένη. Να αντικατασταθεί η ενδεικτική λυχνία.
- 4) Στην μπάρα ουδετέρου δεν ακολουθείται σωστός χρωματισμός. Να εφαρμοστεί ταινία κατάλληλου χρώματος.
- 5) Υπάρχουν εκτεθειμένες γέφυρες. Για την αποφυγή ηλεκτροπληξίας να αντικατασταθούν με μονοφασική μονωμένη γέφυρα.
- 6) Ο πίνακας δεν είναι πλήρως ταυτοποιημένος. Να γίνει η ταυτοποίηση του πίνακα.

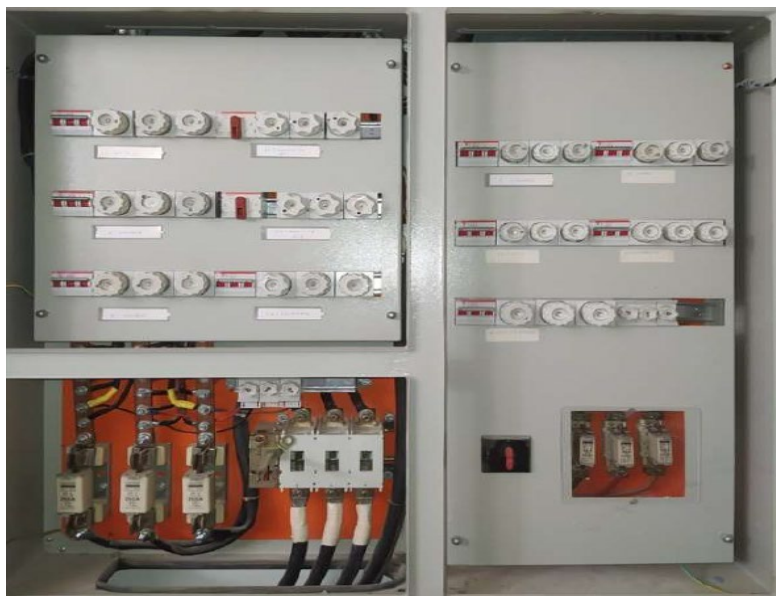
##### **17.22. ΓΕΝ. ΗΛ. ΠΙΝΑΚΑΣ ΚΥΥ ΔΕΗ & ΗΖ**

- 1) Οι γενικές ασφάλειες NH1 3x250A δεν ασφαλίζουν επαρκώς τον πίνακα. Να αντικατασταθούν οι γενικές ασφάλειες NH1 3x250A με NH1 3x200A.
- 2) οι ενδεικτικές λυχνίες του πίνακα είναι καμένες. Να αντικατασταθούν οι ενδεικτικές λυχνίες του πίνακα.
- 3) Η δεξιά πόρτα του πίνακα δεν είναι γειωμένη. Να συνδεθεί η γείωση στην πόρτα του πίνακα.

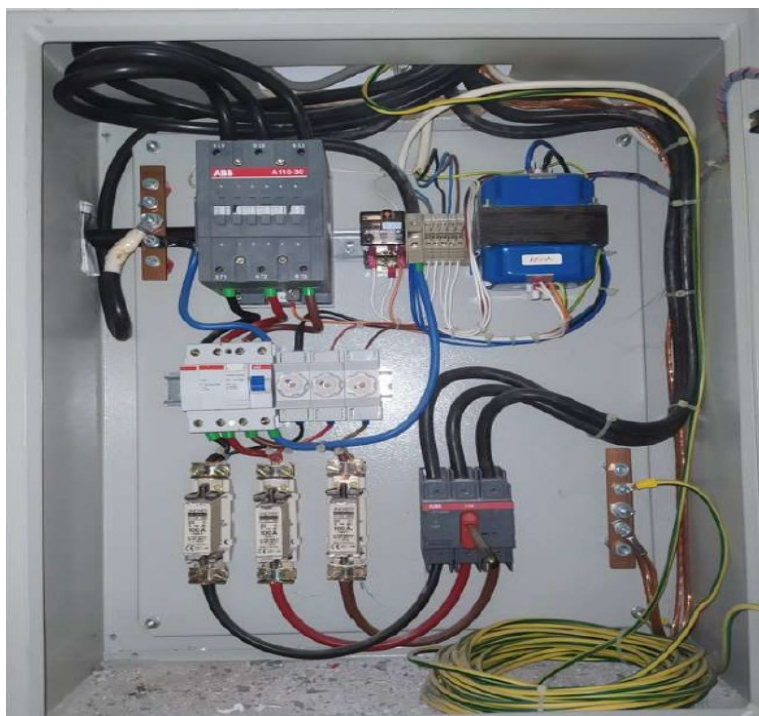
### **17.23. ΗΛ. ΠΙΝΑΚΑΣ ΑΚΤΙΝΟΛΟΓΙΚΟ Νο1**

- 1) Οι γενικές ασφάλειες NH-C00 3x100A δεν ασφαλίζουν επαρκώς τον πίνακα. Να αντικατασταθούν οι γενικές ασφάλειες NH-C00 3x100A με NH00 3x63A.
- 2) Το ΔΔΡ 4x63A type AC 30mA είναι χαλασμένο. Να αντικατασταθεί το ΔΔΡ με ΔΔΡ 4x63A type A 30mA.
- 3) Στην μπάρα ουδετέρου δεν ακολουθείται σωστός χρωματισμός. Να εφαρμοστεί ταινία κατάλληλου χρώματος.
- 4) Ο πίνακας δεν φέρει μετόπη. Για την αποφυγή ηλεκτροπληξίας να τοποθετηθεί επικαλυπτικό τύπου plexiglass σε όλη την μπροστινή επιφάνεια του πίνακα.

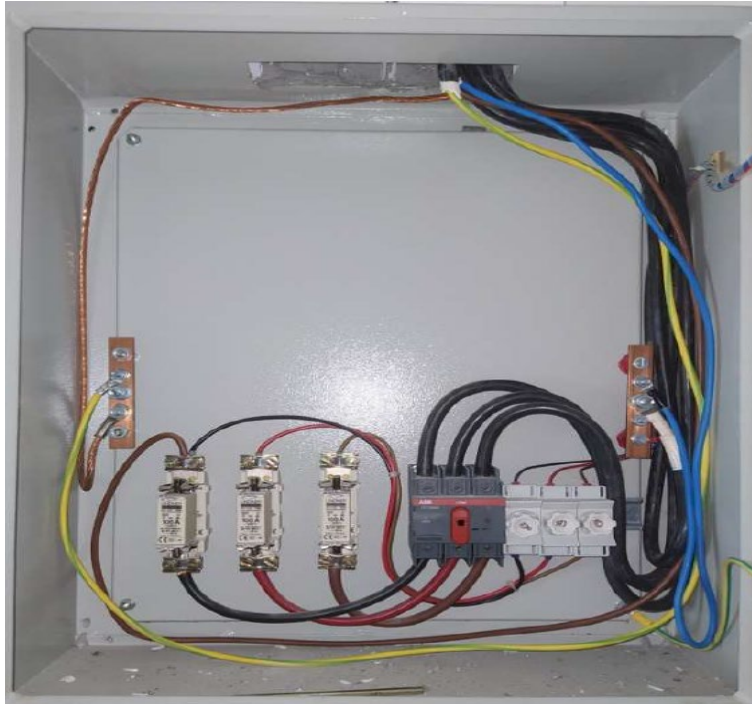
#### **17.24. ΗΛ. ΠΙΝΑΚΑΣ ΑΚΤΙΝΟΛΟΓΙΚΟ Νο2**

- 1) Οι γενικές ασφάλειες NH-C00 3x100A δεν ασφαλίζουν επαρκώς τον πίνακα. Να αντικατασταθούν οι γενικές ασφάλειες NH-C00 3x100A με NH00 3x63A.
- 2) Το κύκλωμα «ΑΚΤΙΝΟΛΟΓΙΚΟ Νο2» δεν ασφαλίζεται σωστά. Να ασφαλιστεί το κύκλωμα με ασφάλεια MCB K40/1P.
- 3) Το κύκλωμα «ΑΚΤΙΝΟΛΟΓΙΚΟ Νο2» δεν ασφαλίζεται από ΔΔΡ. Να ασφαλιστεί το κύκλωμα με ΔΔΡ 2x40A type A 30mA ή εναλλακτικά να χρησιμοποιηθεί ΔΔΡ 4x63A type A 30mA (για πιθανή μελλοντική αναβάθμιση του εξοπλισμού).
- 4) Στην μπάρα ουδετέρου δεν ακολουθείται σωστός χρωματισμός. Να εφαρμοστεί ταινία κατάλληλου χρώματος.
- 5) Ο πίνακας δεν φέρει μετόπη. Για την αποφυγή ηλεκτροπληξίας να τοποθετηθεί επικαλυπτικό τύπου plexiglass σε όλη την μπροστινή επιφάνεια του πίνακα.

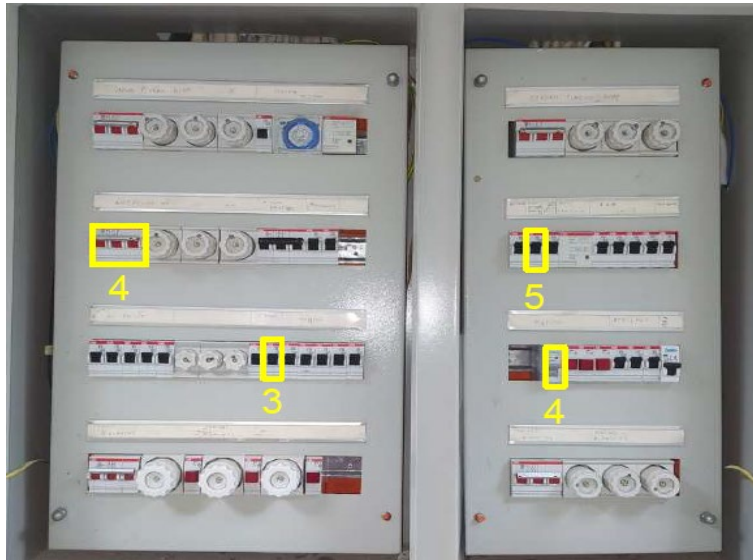
##### **ΠΑΡΟΧΗ ΑΠΟ ΗΖ**

- 1) Τα κυκλώματα του πίνακα δεν ασφαλίζονται από ΔΔΡ. Να ασφαλιστούν όλα τα κυκλώματα με ΔΔΡ 4x40A type A 30mA.
- 2) Η 3η ενδεικτική λυχνία είναι καμένη. Να αντικατασταθεί η ενδεικτική λυχνία.

3) ΑΠΑΓΟΡΕΥΕΤΑΙ η χρήση πρασινokίτρινου αγωγού ως φάση. Να αντικατασταθεί ο πρασινokίτρινος αγωγός με αγωγό ίδιας διατομής και κατάλληλου χρώματος.

4) Η ασφάλεια MCB B16/1P δεν ασφαλίζει σωστά το κύκλωμα. Να αντικατασταθεί η ασφάλεια MCB B16/1P με MCB C10/1P.

5) Η ασφάλεια MCB B10/1P δεν ασφαλίζει σωστά τα κυκλώματα. Να αντικατασταθεί η ασφάλεια MCB B10/1P με MCB C6/1P.

6) Στην μετόπη του πίνακα υπάρχουν ανοίγματα. Να τοποθετηθούν επικαλυπτικά για την αποφυγή ηλεκτροπληξίας.

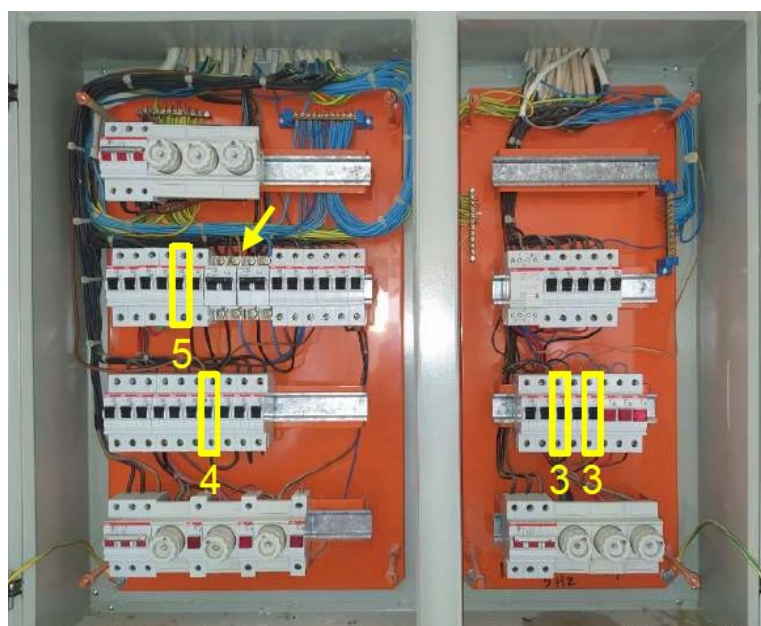
### **ΠΑΡΟΧΗ ΑΠΟ ΗΖ**

- 1) Τα κυκλώματα του πίνακα δεν ασφαλίζονται από ΔΔΡ. Να ασφαλιστούν όλα τα κυκλώματα με ΔΔΡ 4x40A type A 30mA.
- 2) Οι ενδεικτικές λυχνίες του πίνακα είναι καμένες. Να αντικατασταθούν οι ενδεικτικές λυχνίες.

- 3) Οι 2 ασφάλειες MCB B10/1P δεν ασφαλίζουν σωστά τα κυκλώματα. Να αντικατασταθούν οι ασφάλειες 2 x MCB B10/1P με 2 x MCB C6/1P.
- 5) Στην μετόπη του πίνακα υπάρχουν ανοίγματα. Να τοποθετηθούν επικαλυπτικά για την αποφυγή ηλεκτροπληξίας.

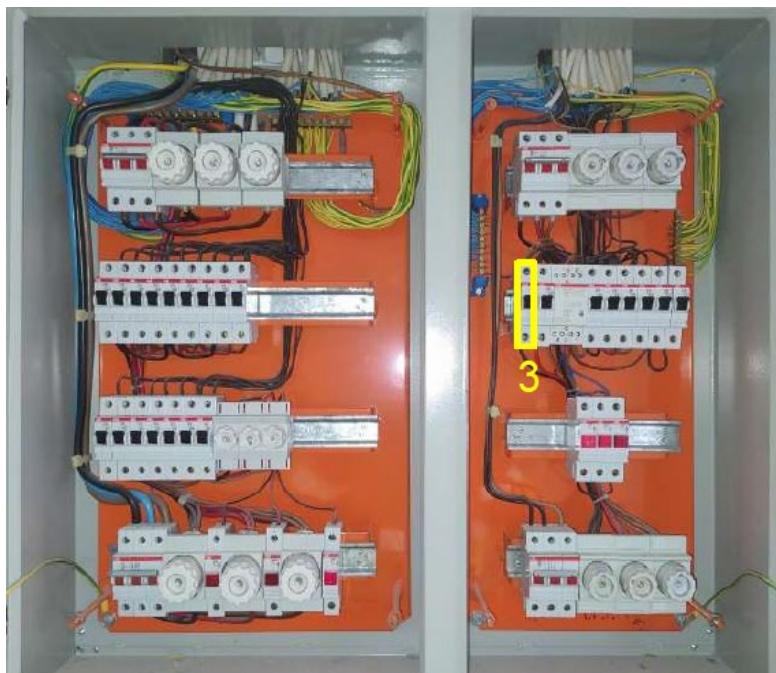
#### **ΠΑΡΟΧΗ ΑΠΟ ΗΖ**

- 1) Τα κυκλώματα του πίνακα δεν ασφαλίζονται από ΔΔΡ. Να ασφαλιστούν όλα τα κυκλώματα με ΔΔΡ 4x40A type A 30mA. Εξαιρείται το κύκλωμα «ΥΠΟΠΙΝΑΚΑΣ».
- 2) Η 3η ενδεικτική λυχνία είναι καμένη. Να αντικατασταθεί η ενδεικτική λυχνία.
- 3) Η ασφάλεια MCB B10/1P δεν ασφαλίζει σωστά τα κυκλώματα. Να αντικατασταθεί η ασφάλεια MCB B10/1P με MCB C6/1P.

4) Στην μετόπη του πίνακα υπάρχουν ανοίγματα. Να τοποθετηθούν επικαλυπτικά για την αποφυγή ηλεκτροπληξίας.

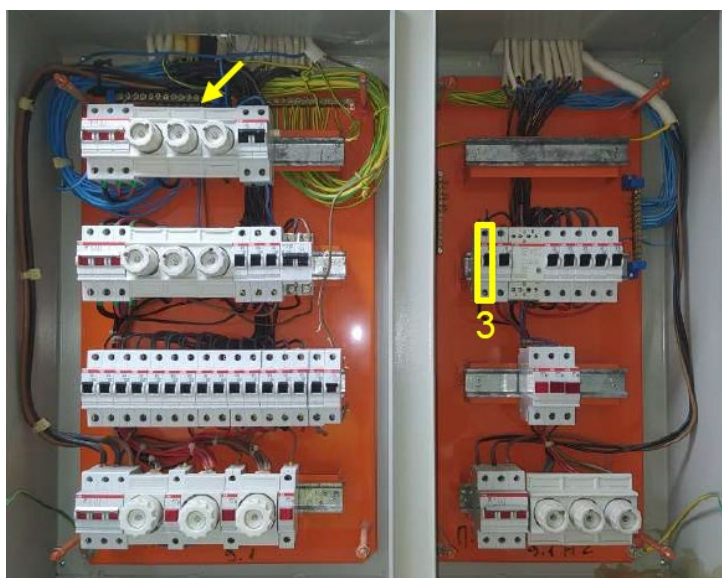
#### **ΠΑΡΟΧΗ ΑΠΟ ΗΖ**

- 1) Τα κυκλώματα του πίνακα δεν ασφαρίζονται από ΔΔΡ. Να ασφαλιστούν όλα τα κυκλώματα με ΔΔΡ 4x40A type A 30mA.
- 2) Η 2η και 3η ενδεικτική λυχνία είναι καμένες. Να αντικατασταθούν οι ενδεικτικές λυχνίες.
- 3) Η ασφάλεια MCB B10/1P δεν ασφαρίζει σωστά τα κυκλώματα. Να αντικατασταθεί η ασφάλεια MCB B10/1P με MCB C6/1P.
- 4) Στην μετόπη του πίνακα υπάρχουν ανοίγματα. Να τοποθετηθούν επικαλυπτικά για την αποφυγή ηλεκτροπληξίας.

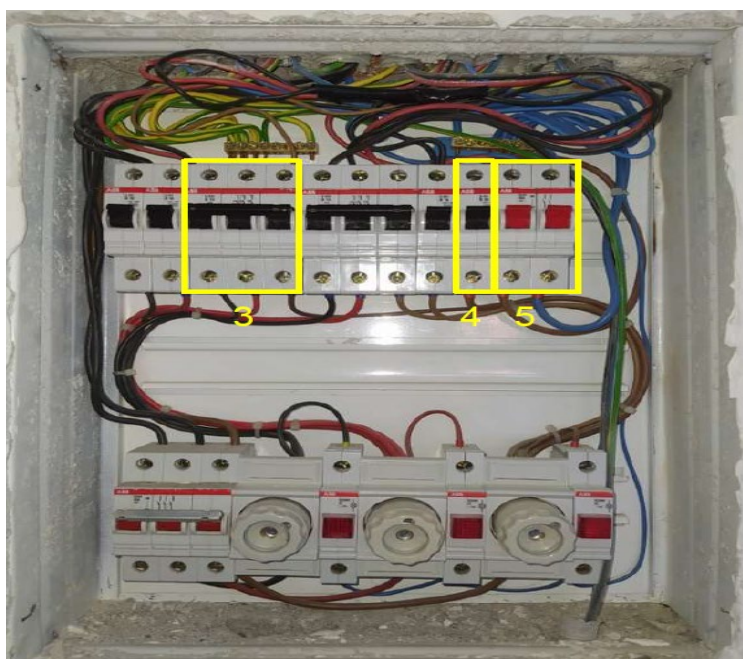
### **17.32. ΗΛ. ΠΙΝΑΚΑΣ ΚΥ 1ος ΟΡΟΦΟΣ ΟΔΟΝΤΙΑΤΡΙΚΟΟ Νο1**

- 1) Τα κυκλώματα του πίνακα δεν ασφαλίζονται από ΔΔΡ. Να ασφαλιστούν όλα τα κυκλώματα με ΔΔΡ 4x40A type A 30mA.
- 2) Η 1η ενδεικτική λυχνία είναι καμένη. Να αντικατασταθεί η ενδεικτική λυχνία.
- 3) Η ασφάλεια MCB B10/3P δεν ασφαλίζει σωστά το κύκλωμα. Να αντικατασταθεί η ασφάλεια MCB B10/3P με MCB C6/1P.
- 4) Η ασφάλεια MCB B20/1P δεν ασφαλίζει σωστά το κύκλωμα. Να αντικατασταθεί η ασφάλεια MCB B20/1P με MCB C16/1P.
- 5) Ο ραγοδιακόπτης 2x40A είναι χαλασμένος. Να αντικατασταθεί με καινούριο ραγοδιακόπτη 2x40A.
- 6) Στην μετόπη του πίνακα υπάρχουν ανοίγματα. Να τοποθετηθούν επικαλυπτικά για την αποφυγή ηλεκτροπληξίας.
- 7) Ο πίνακας δεν είναι ταυτοποιημένος. Να γίνει η ταυτοποίηση του πίνακα.

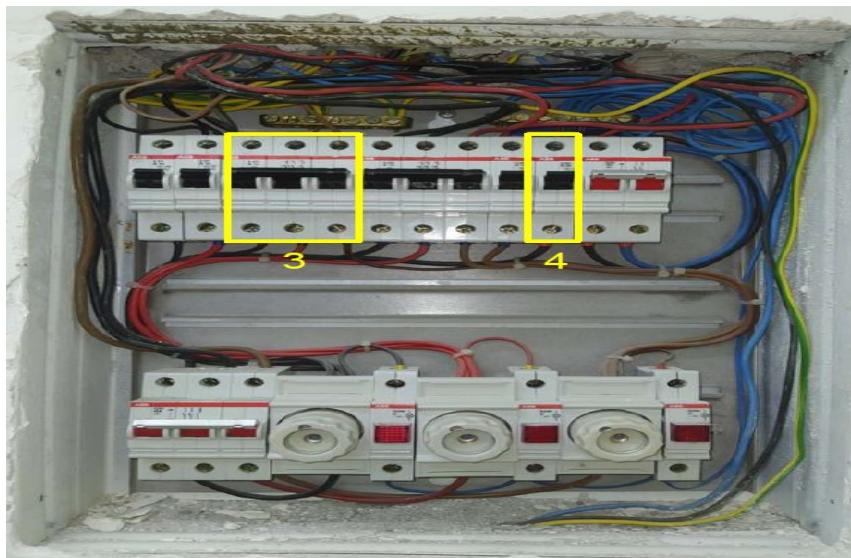
- 1) Τα κυκλώματα του πίνακα δεν ασφαλίζονται από ΔΔΡ. Να ασφαλιστούν όλα τα κυκλώματα με ΔΔΡ 4x40A type A 30mA.
- 2) Η 2η ενδεικτική λυχνία είναι καμένη. Να αντικατασταθεί η ενδεικτική λυχνία.
- 3) Η ασφάλεια MCB B10/3P δεν ασφαλίζει σωστά το κύκλωμα. Να αντικατασταθεί η ασφάλεια MCB B10/3P με MCB C6/1P.
- 4) Η ασφάλεια MCB B20/1P δεν ασφαλίζει σωστά το κύκλωμα. Να αντικατασταθεί η ασφάλεια MCB B20/1P με MCB C16/1P.
- 5) Στην μετόπη του πίνακα υπάρχουν ανοίγματα. Να τοποθετηθούν επικαλυπτικά για την αποφυγή ηλεκτροπληξίας.

6) Ο πίνακας δεν είναι ταυτοποιημένος. Να γίνει η ταυτοποίηση του πίνακα.

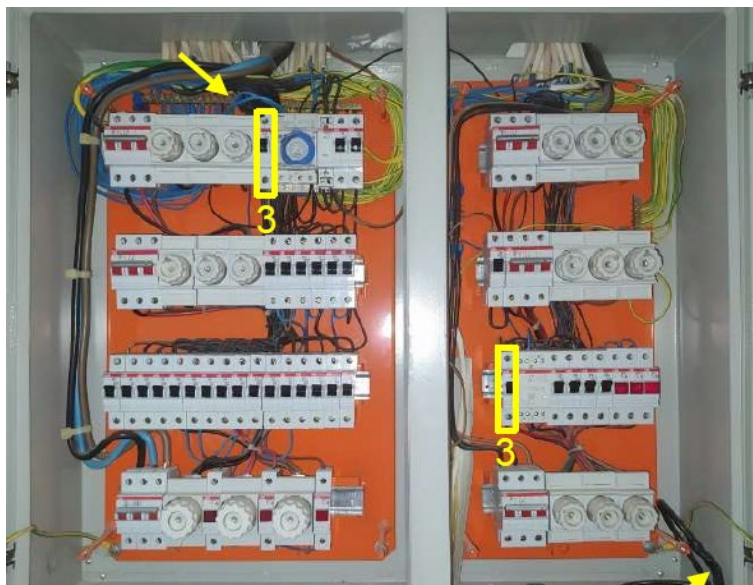
#### **17.34. ΗΛ. ΠΙΝΑΚΑΣ ΚΥ 2ος ΟΡΟΦΟΣ ΔΕΗ & ΗΖ**

- 1) Τα κυκλώματα του πίνακα δεν ασφαρίζονται από ΔΔΡ. Να ασφαλιστούν όλα τα κυκλώματα με ΔΔΡ 4x40A type A 30mA.
- 2) Οι ενδεικτικές λυχνίες είναι καμένες. Να αντικατασταθούν οι ενδεικτικές λυχνίες.
- 3) Η ασφάλεια MCB B10/1P είναι σπασμένη. Να αντικατασταθεί η ασφάλεια MCB B10/1P με MCB C10/1P.
- 4) Στην μπάρα ουδετέρου δεν ακολουθείται σωστός χρωματισμός. Να εφαρμοστεί ταινία κατάλληλου χρώματος.
- 5) Στην μετόπη του πίνακα υπάρχουν ανοίγματα. Να τοποθετηθούν επικαλυπτικά για την αποφυγή ηλεκτροπληξίας.

- 1) Τα κυκλώματα του πίνακα δεν ασφαρίζονται από ΔΔΡ. Να ασφαλιστούν όλα τα κυκλώματα με ΔΔΡ 4x40A type A 30mA.
- 2) Στην μπάρα ουδετέρου δεν ακολουθείται σωστός χρωματισμός. Να εφαρμοστεί ταινία κατάλληλου χρώματος.
- 3) Η ασφάλεια MCB B10/1P δεν ασφαρίζει σωστά τα κυκλώματα. Να αντικατασταθεί η ασφάλεια MCB B10/1P με MCB C6/1P.
- 4) Από την ασφάλεια MCB B10/1P αναχωρεί μια μπαλαντέζα η οποία είναι ματισμένη, με σκοπό την τροφοδοσία του κυκλώματος «ΡΟΛΟΪ». Να αφαιρεθεί η μπαλαντέζα από τον πίνακα και να γίνει σταθερή και μόνιμη σύνδεση του κυκλώματος «ΡΟΛΟΪ».

5) Στην μετόπη του πίνακα υπάρχουν ανοίγματα. Να τοποθετηθούν επικαλυπτικά για την αποφυγή ηλεκτροπληξίας.

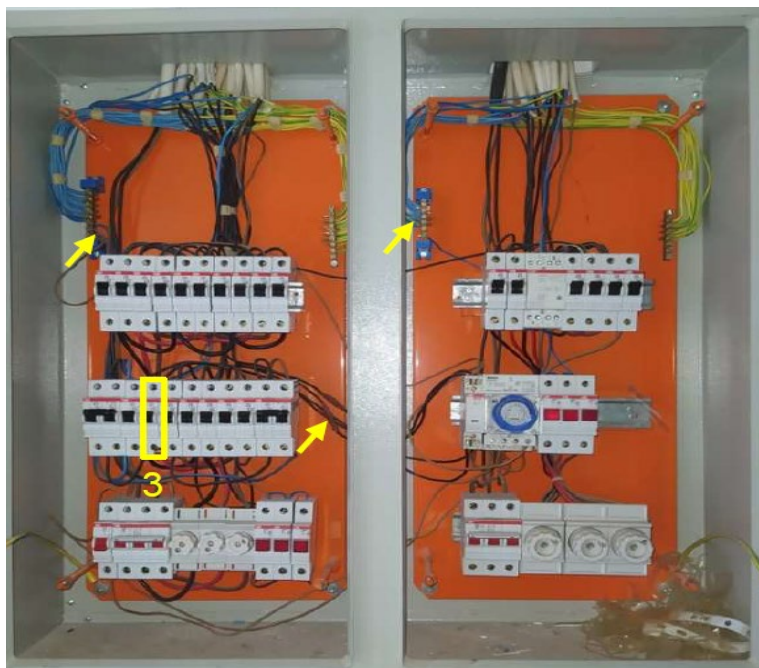
### **17.35. ΗΛ. ΥΠΟΠΙΝΑΚΑΣ ΚΥ 2ος ΟΡΟΦΟΣ ΔΕΗ & ΗΖ**

- 1) Τα κυκλώματα του πίνακα δεν ασφαλίζονται από ΔΔΡ. Να ασφαλιστούν όλα τα κυκλώματα με ΔΔΡ 4x40A type A 30mA.
- 2) Η 1η και 2η ενδεικτική λυχνία είναι καμένες. Να αντικατασταθούν οι ενδεικτικές λυχνίες.
- 3) Η ασφάλεια MCB B10/1P είναι σπασμένη. Να αντικατασταθεί η ασφάλεια MCB B10/1P με MCB C10/1P.
- 4) Στην μπάρα ουδετέρου δεν ακολουθείται σωστός χρωματισμός. Να εφαρμοστεί ταινία κατάλληλου χρώματος.
- 5) Στον πίνακα υπάρχουν ματίσεις. Να αντικατασταθούν οι ματίσεις με κλέμμες ράγας ή με κατάλληλες μούφες.
- 6) Στην μετόπη του πίνακα υπάρχουν ανοίγματα. Να τοποθετηθούν επικαλυπτικά για την αποφυγή ηλεκτροπληξίας.

- 1) Τα κυκλώματα του πίνακα δεν ασφαλίζονται από ΔΔΡ. Να ασφαλιστούν όλα τα κυκλώματα με ΔΔΡ 4x40A type A 30mA.
- 2) Η 2η και 3η ενδεικτική λυχνία είναι καμένες. Να αντικατασταθούν οι ενδεικτικές λυχνίες.

- 3) Στην μπάρα ουδετέρου δεν ακολουθείται σωστός χρωματισμός. Να εφαρμοστεί ταινία κατάλληλου χρώματος.
- 4) Στην μετόπη του πίνακα υπάρχουν ανοίγματα. Να τοποθετηθούν επικαλυπτικά για την αποφυγή ηλεκτροπληξίας.

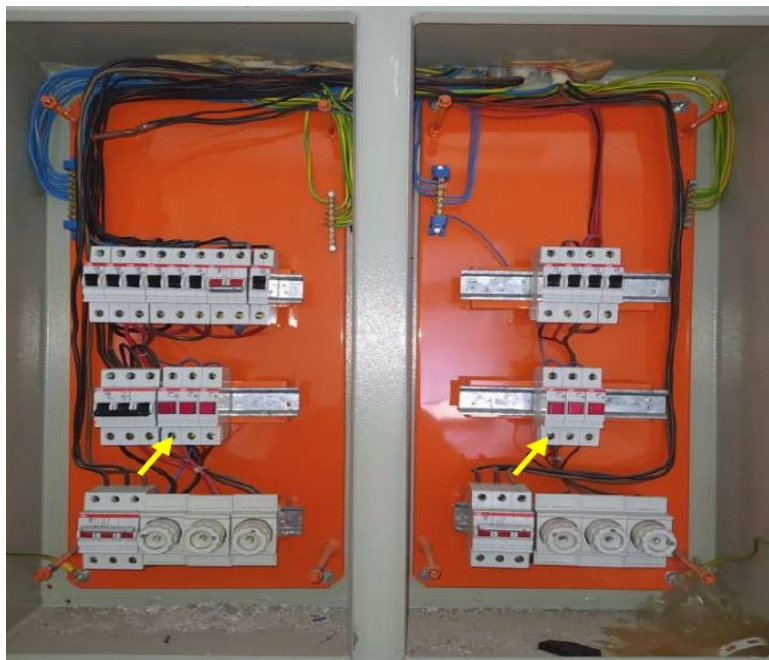
#### **17.36. ΗΛ. ΠΙΝΑΚΑΣ ΜΙΚΡΟΒΙΟΛΟΓΙΚΟ ΔΕΗ & ΗΖ** **ΠΑΡΟΧΗ ΑΠΟ ΔΕΗ**

- 1) Τα κυκλώματα του πίνακα δεν ασφαλίζονται από ΔΔΡ. Να ασφαλιστούν όλα τα κυκλώματα με ΔΔΡ 4x40A type A 30mA.
- 2) Η 1η ενδεικτική λυχνία είναι καμένη. Να αντικατασταθούν οι ενδεικτικές λυχνίες.

3) Στην μετόπη του πίνακα υπάρχουν ανοίγματα. Να τοποθετηθούν επικαλυπτικά για την αποφυγή ηλεκτροπληξίας.

1) Τα κυκλώματα του πίνακα δεν ασφαλίζονται από ΔΔΡ. Να ασφαλιστούν όλα τα κυκλώματα με ΔΔΡ 4x40A

type A 30mA.

2) Η 1η ενδεικτική λυχνία είναι καμένη. Να αντικατασταθεί η ενδεικτική λυχνία.

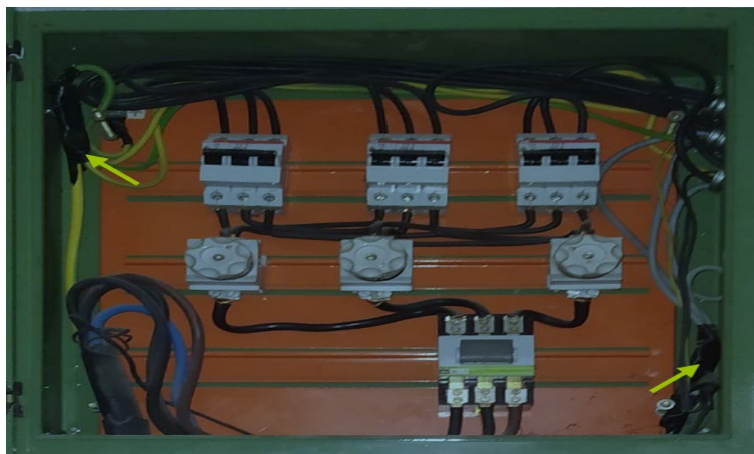
### **18.1. ΠΔ-ΓΡΑΦΕΙΩΝ**

- 1) Ο πίνακας δεν φέρει ενδεικτικές λυχνίες παρουσίας τάσεως. Να συνδεθούν ενδεικτικές λυχνίες παρουσίαςτάσεως.
- 2) Η πόρτα του πίνακα δεν είναι γειωμένη. Να γειωθούν όλα τα μεταλλικά μέρη του πίνακα.
- 3) Ο πίνακας δεν φέρει μπάρες ουδετέρου και γείωσης. Να στερεωθούν οι μπάρες ουδετέρου και γείωσης και να συνδεθούν οι αγωγοί τους αντίστοιχα.
- 4) Ο πίνακας δεν φέρει μετόπη. Για την αποφυγή ηλεκτροπληξίας να τοποθετηθεί η μετόπη του πίνακα ή εναλλακτικά να τοποθετηθεί σε όλη την μπροστινή όψη του πίνακα ένα κομμάτι plexiglass.
- 5) Στους ουδετέρους των 3 κυκλωμάτων που αναχωρούν από τον πίνακα δεν ακολουθείται σωστός χρωματισμός. Να εφαρμοστεί ταινία κατάλληλου χρώματος στα δύο άκρα του ουδετέρου.
- 6) Ο πίνακας δεν είναι ταυτοποιημένος. Να γίνει η ταυτοποίηση του πίνακα.

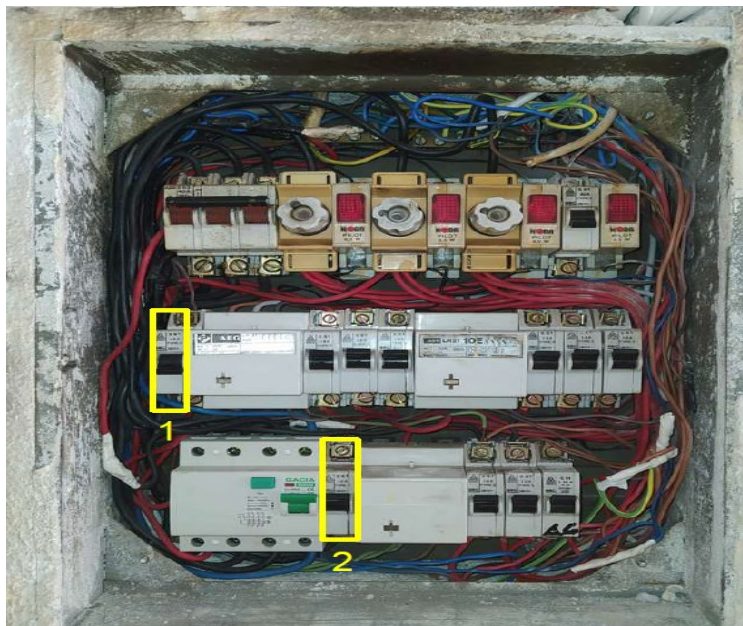
### **2.2.ΠΡΦ-1-ΓΡΑΦΕΙΩΝ**

- 1) Η ασφάλεια MCB S61 10A TYPE 3 δεν ασφαλίζει σωστά το κύκλωμα «ΣΩΜΑΤΑ». Να αντικατασταθεί η ασφάλεια MCB S61 10A TYPE 3 με MCB C6/1P.
- 2) Η ασφάλεια MCB S61 10A TYPE 3 δεν ασφαλίζει σωστά τα κυκλώματα (3x1.0 και 3x1.5mm<sup>2</sup>). Να αντικατασταθεί η ασφάλεια MCB S61 10A TYPE 3 με ασφάλειες MCB C6/1P και MCB C10/1P.

- 3) Η ασφάλεια MCB L25/1P δεν ασφαλίζει σωστά το κύκλωμα. Να αντικατασταθεί η ασφάλεια MCB L25/1P με MCB C10/1P.
- 4) Γενικά στον πίνακα υπάρχουν ματίσεις. Να αντικατασταθούν οι ματίσεις με κλέμμες ράγας ή με κατάλληλες μούφες.
- 5) Στην μετόπη του πίνακα υπάρχουν ανοίγματα. Για την αποφυγή ηλεκτροπληξίας να τοποθετηθούν επικαλυπτικά.
- 6) Ο πίνακας δεν είναι πλήρως ταυτοποιημένος. Να γίνει η ταυτοποίηση του πίνακα.
- 7) Λόγω των παραπάνω και της παλαιότητας του ραγουλικού προτείνεται ο επανασχεδιασμός του πίνακα

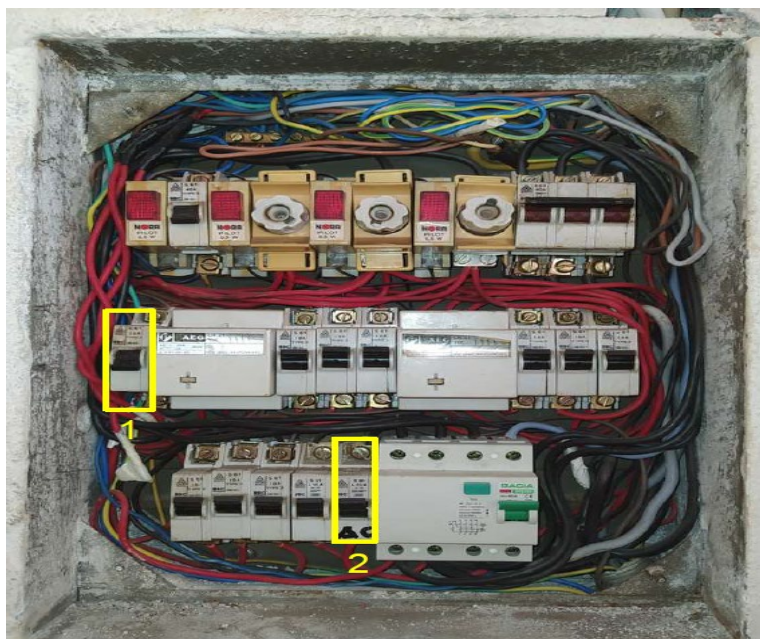
### **18.3. ΠΡΦ-2-ΓΡΑΦΕΙΩΝ**

- 1) Η ασφάλεια MCB S61 10A TYPE 3 δεν ασφαλίζει σωστά το κύκλωμα «ΣΩΜΑΤΑ». Να αντικατασταθεί η ασφάλεια MCB S61 10A TYPE 3 με MCB C6/1P.
- 2) Η ασφάλεια MCB L25/1P δεν ασφαλίζει σωστά το κύκλωμα «ΚΛΙΜΑΤΙΣΜΟΣ». Να αντικατασταθεί η ασφάλεια MCB L25/1P με MCB C16/1P.
- 3) Γενικά στον πίνακα υπάρχουν ματίσεις και κάψες. Να αντικατασταθούν οι ματίσεις και οι κάψες με κλέμμες ράγας ή με κατάλληλες μούφες.
- 4) Στην μετόπη του πίνακα υπάρχουν ανοίγματα. Για την αποφυγή ηλεκτροπληξίας να τοποθετηθούν επικαλυπτικά.
- 5) Ο πίνακας δεν είναι πλήρως ταυτοποιημένος. Να γίνει η ταυτοποίηση του πίνακα.
- 6) Λόγω των παραπάνω και της παλαιότητας του ραγουλικού προτείνεται ο επανασχεδιασμός του πίνακα

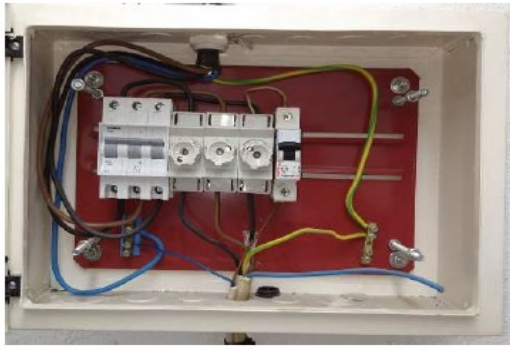
## **19.2. ΠΙΝΑΚΑΣ ΑΝΕΛΚΥΣΤΗΡΑ ΕΦΚΑ**

- 1) Ο πίνακας δεν φέρει ενδεικτικές λυχνίες παρουσίας τάσεως. Να συνδεθούν ενδεικτικές λυχνίες στον πίνακα.
- 2) Η πόρτα του πίνακα δεν είναι γειωμένη. Να γειωθούν όλα τα μεταλλικά μέρη του πίνακα (πόρτα, πλάτη, κτλ.).
- 3) Ο πίνακας δεν φέρει μετόπη. Να τοποθετηθεί η μετόπη του ή σε περίπτωση όπου δεν υπάρχει να τοποθετηθεί επικαλυπτικό τύπου plexiglass.
- 4) Ο πίνακας δεν είναι ταυτοποιημένος. Να γίνει η ταυτοποίηση του πίνακα.

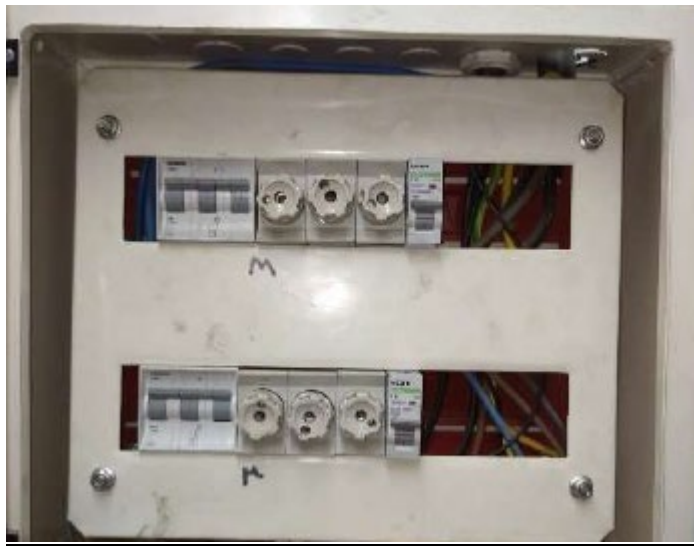
### **19.3. ΠΙΝΑΚΑΣ ΑΝΕΛΚΥΣΤΗΡΑ ΙΑΤΡΕΙΑ**

- 1) Ο πίνακας δεν φέρει ενδεικτικές λυχνίες παρουσίας τάσεως. Να συνδεθούν ενδεικτικές λυχνίες στον πίνακα.
- 2) Η πόρτα του πίνακα δεν είναι γειωμένη. Να γειωθούν όλα τα μεταλλικά μέρη του πίνακα (πόρτα, πλάτη, κτλ.).
- 3) Στην μετόπη του πίνακα υπάρχουν ανοίγματα. Για την αποφυγή ηλεκτροπληξίας να τοποθετηθούν επικαλυπτικά.
- 4) Ο πίνακας δεν είναι ταυτοποιημένος. Να γίνει η ταυτοποίηση του πίνακα.

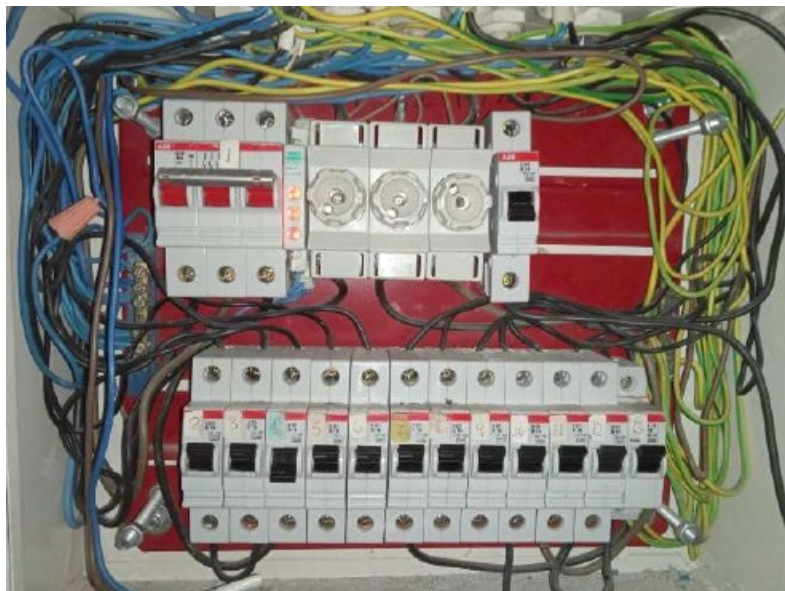
#### **19.5. ΠΙΝΑΚΑΣ ΥΠ 1 ΥΠΟΓΕΙΟ**

1) Οι γενικές ασφάλειες D02 25/25/35A δεν ασφαλίζουν σωστά τον πίνακα. Να ασφαλιστούν όλα τα κυκλώματα του πίνακα με ασφάλειες D02 3x25A.

2) Τα κυκλώματα του πίνακα δεν ασφαλίζονται από ΔΔΡ. Να ασφαλιστούν όλα τα κυκλώματα του πίνακα με ΔΔΡ 4x40A type A 30mA.

- 3) Η πόρτα του πίνακα δεν είναι γειωμένη. Να γειωθούν όλα τα μεταλλικά μέρη του πίνακα (πόρτα, πλάτη, κτλ.).
- 4) Στον πίνακα υπάρχουν ματίσεις και κάψες. Να αντικατασταθούν με κλέμμες ράγας ή με κατάλληλες μούφες.
- 5) Στην μετόπη του πίνακα υπάρχουν ανοίγματα. Για την αποφυγή ηλεκτροπληξίας να τοποθετηθούν επικαλυπτικά.
- 6) Οι καλωδιώσεις του πίνακα είναι σε ακαταστασία. Να συμμαζευτούν οι καλωδιώσεις του πίνακα.
- 7) Ο πίνακας δεν είναι ταυτοποιημένος. Να γίνει η ταυτοποίηση του πίνακα.

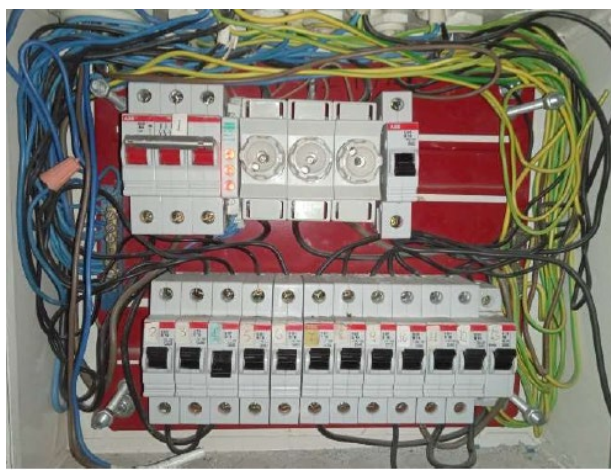
#### **19.5.1 ΠΙΝΑΚΑΣ ΥΠ 1 ΗΖ ΥΠΟΓΕΙΟ**

- 1) Τα κυκλώματα του πίνακα δεν ασφαλίζονται από ΔΔΡ. Να ασφαλιστούν όλα τα κυκλώματα του πίνακα με ΔΔΡ 4x40A type A 30mA.
- 2) Η πόρτα του πίνακα δεν είναι γειωμένη. Να γειωθούν όλα τα μεταλλικά μέρη του πίνακα (πόρτα, πλάτη, κτλ.).

- 3) Στον πίνακα υπάρχουν κλέμμες πολυφώτου. Να αντικατασταθούν με κλέμμες ράγας ή με κατάλληλες μούφες.
- 4) Στην μετόπη του πίνακα υπάρχουν ανοίγματα. Για την αποφυγή ηλεκτροπληξίας να τοποθετηθούν επικαλυπτικά.
- 5) Οι καλωδιώσεις του πίνακα είναι σε ακαταστασία. Να συμμαζευτούν οι καλωδιώσεις του πίνακα.
- 6) Ο πίνακας δεν είναι ταυτοποιημένος. Να γίνει η ταυτοποίηση του πίνακα.

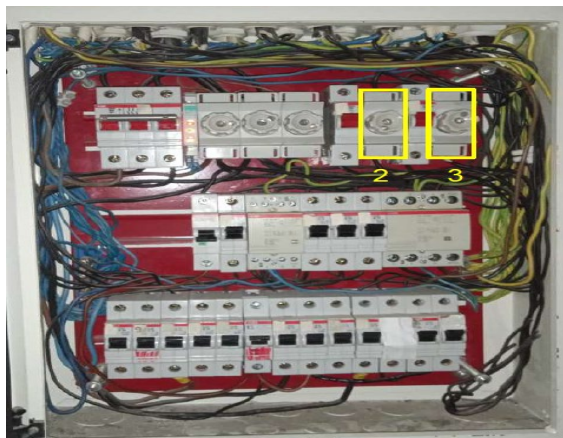
### **19.5.2 ΠΙΝΑΚΑΣ ΥΠ 2 ΥΠΟΓΕΙΟ**

- 1) Οι γενικές ασφάλειες D02 25/20/20A δεν ασφαλίζουν σωστά τον πίνακα. Να γίνουν όλες οι ασφάλειες D02 3x20A.
- 2) Τα κυκλώματα του πίνακα δεν ασφαλίζονται από ΔΔΡ. Να ασφαλιστούν όλα τα κυκλώματα του πίνακα με ΔΔΡ type
- 2) Η ασφάλεια D02 1x25A δεν ασφαλίζει σωστά το κύκλωμα. Να αντικατασταθεί η ασφάλεια D02 1x25A με MCB C16/1P.
- 3) Η ασφάλεια D02 1x20A δεν ασφαλίζει σωστά το κύκλωμα. Να αντικατασταθεί η ασφάλεια D02 1x25A με MCB C16/1P.
- 4) Στον πίνακα υπάρχουν κλέμμες πολυφώτου. Να αντικατασταθούν με κλέμμες ράγας ή με κατάλληλες μούφες.
- 5) Γενικά δεν ακολουθείται σωστός χρωματισμός. Να εφαρμοστεί ταινία κατάλληλου χρώματος.
- 6) Στην μετόπη του πίνακα υπάρχουν ανοίγματα. Για την αποφυγή ηλεκτροπληξίας να τοποθετηθούν επικαλυπτικά.
- 7) Ο πίνακας δεν είναι ταυτοποιημένος. Να γίνει η ταυτοποίηση του πίνακα.
