**ΗΛΕΚΤΡΟΝΙΚΟΣ ΕΘΝΙΚΟΣ ΦΟΡΕΑΣ  
ΚΟΙΝΩΝΙΚΗΣ ΑΣΦΑΛΙΣΗΣ**

«Εργασίες στοχευμένων παρεμβάσεων,  
μετά τον έλεγχο, στις ηλεκτρικές εγκατα-  
στάσεις ιδιόκτητων κτιρίων στην περιοχή  
Κεντρικής Μακεδονίας»

## **ΤΕΧΝΙΚΗ ΠΕΡΙΓΡΑΦΗ**

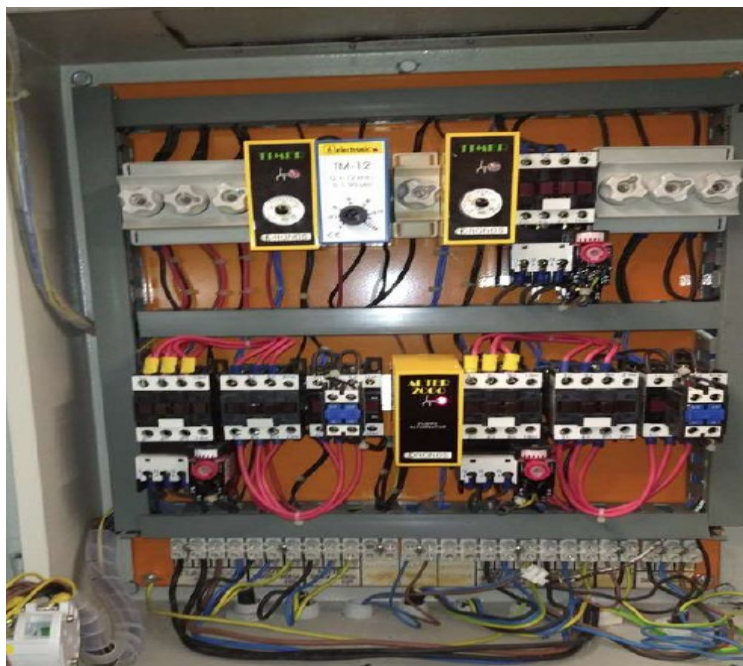
#### **19.7. ΠΙΝΑΚΑΣ ΠΥΡΟΣΒΕΣΤΙΚΟΥ**

- 1) Η πόρτα του πίνακα δεν είναι γειωμένη. Να γειωθούν όλα τα μεταλλικά μέρη του πίνακα (πόρτα, πλάτη, κτλ.).
- 2) Υπάρχει μια κλέμμα πολυφώτου. Να αντικατασταθεί με κλέμμα ράγας ή με κατάλληλη μούφα.

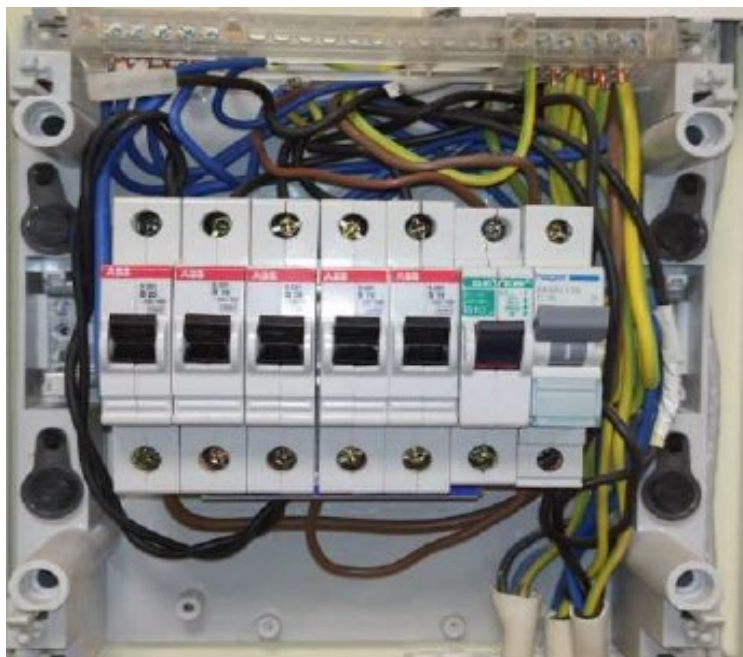
#### **19.8. ΠΙΝΑΚΑΣ ΙΣΟΓΕΙΟΥ ΔΩΜΑΤΙΟ RACK**

- 1) Τα κυκλώματα του πίνακα δεν ασφαλίζονται από ΔΔΡ. Να ασφαλιστούν όλα τα κυκλώματα του πίνακα από ΔΔΡ 2x40A type A 30mA.

Σημείωση: Λόγω έλλειψης χώρου προτείνεται να χρησιμοποιηθεί ένας νέος πίνακας 1 σειράς, 12 στοιχείων.

2) Ο πίνακας δεν φέρει ενδεικτική λυχνία παρουσίας τάσεως. Να συνδεθεί μια ενδεικτική λυχνία.

3) Στον πίνακα υπάρχει μια μάτιση. Να αντικατασταθεί η μάτιση με κλέμμα ράγας ή με κατάλληλη μούφα.

4) Ο πίνακας δεν είναι ταυτοποιημένος. Να γίνει η ταυτοποίηση του πίνακα.

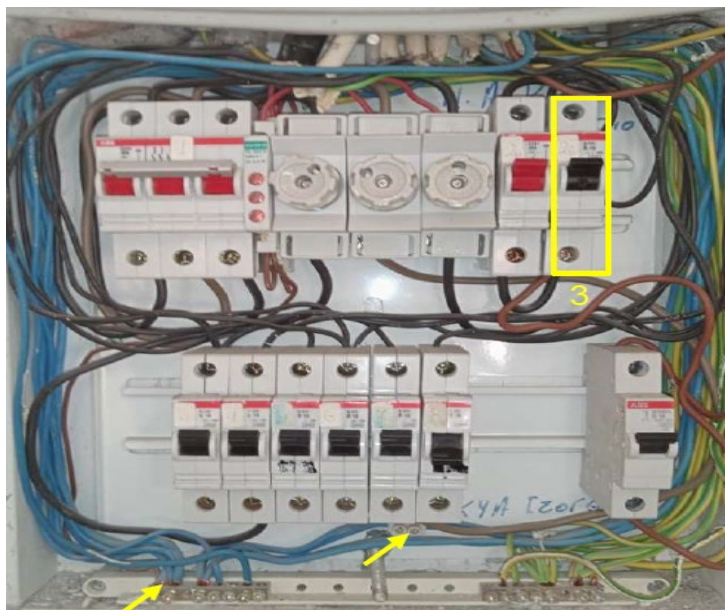
#### **19.9. ΠΡΦ ΙΣΟΓΕΙΟΥ ΔΕΞΙΑ ΚΥΑ ΙΣΟΓΕΙΟΥ**

1) Τα κυκλώματα του πίνακα δεν ασφαλίζονται από ΔΔΡ. Να ασφαλιστούν όλα τα κυκλώματα του πίνακα από ΔΔΡ 4x40A type A 30mA.

2) Η ασφάλεια MCB B20/1P δεν ασφαλίζει σωστά το κύκλωμα. Να αντικατασταθεί η ασφάλεια MCB B20/1P με MCB C16/1P.

3) Στην μπάρα ουδετέρου δεν ακολουθείται σωστός χρωματισμός. Να εφαρμοστεί ταινία κατάλληλου χρώματος.

4) Στον πίνακα υπάρχει μια κλέμμα πολυφώτου. Να αντικατασταθεί με κλέμμα ράγας ή με κατάλληλη μούφα.

5) Στην μετόπη του πίνακα υπάρχουν ανοίγματα. Για την αποφυγή ηλεκτροπληξίας να τοποθετηθούν επικαλυπτικά.

6) Ο πίνακας δεν είναι ταυτοποιημένος. Να γίνει η ταυτοποίηση του πίνακα

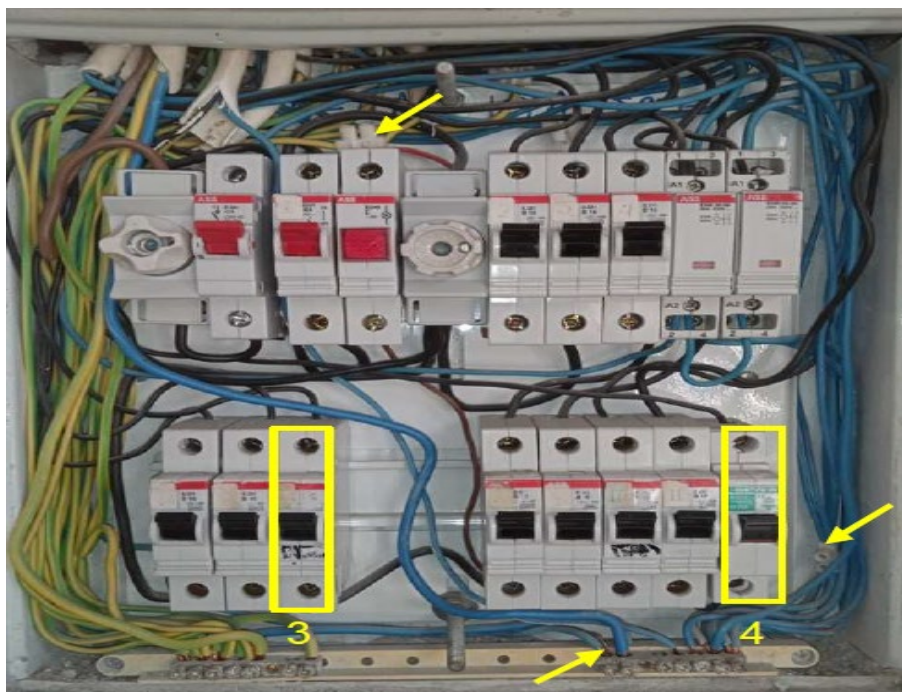
#### **19.10. ΠΡΦ ΙΣΟΓΕΙΟΥ ΑΡΙΣΤΕΡΑ ΗΖ**

1) Τα κυκλώματα του πίνακα δεν ασφαλίζονται από ΔΔΡ. Να ασφαλιστούν όλα τα κυκλώματα του πίνακα από ΔΔΡ 2x40A type A 30mA.

- 2) Η ενδεικτική λυχνία του πίνακα είναι καμένη. Να αντικατασταθεί η ενδεικτική λυχνία.
- 3) Υπάρχει ασφάλεια με φθαρμένα χαρακτηριστικά. Να αντικατασταθεί η ασφάλεια με MCB C10/1P.
- 4) Η ασφάλεια MCB B20/1P δεν ασφαλίζει σωστά το κύκλωμα. Να αντικατασταθεί η ασφάλεια MCB B20/1P με MCB C10/1P.
- 5) Στην μπάρα ουδετέρου δεν ακολουθείται σωστός χρωματισμός. Να εφαρμοστεί ταινία κατάλληλου χρώματος.
- 6) Στο πίνακα υπάρχουν κλέμμες πολυφώτου. Να αντικατασταθούν οι κλέμμες πολυφώτου με κλέμμες ράγας ή με κατάλληλες μούφες.
- 7) Στην μετόπη του πίνακα υπάρχουν ανοίγματα. Για την αποφυγή ηλεκτροπληξίας να τοποθετηθούν επικαλυπτικά.
- 8) Ο πίνακας δεν είναι ταυτοποιημένος. Να γίνει η ταυτοποίηση του πίνακα.

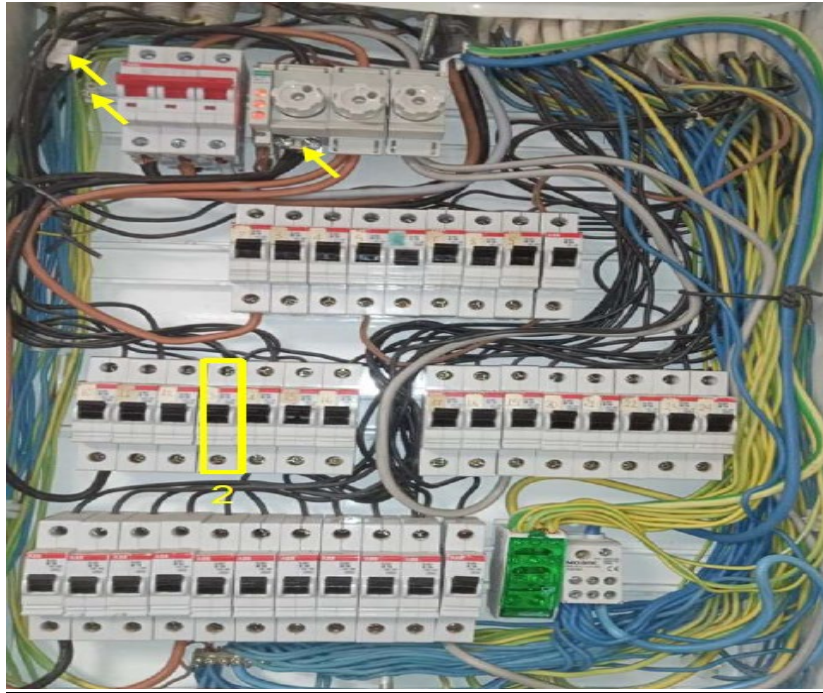
#### **19.11. ΠΡΦ 1ου ΔΕΗ ΚΥΑ**

- 1) Τα κυκλώματα του πίνακα δεν ασφαλίζονται από ΔΔΡ. Να ασφαλιστούν όλα τα κυκλώματα του πίνακα από ΔΔΡ 4x63A type A 30mA.
- 2) Στην βάση της γενικής ασφάλειας Neozed υπάρχει ενεργό εκτεθειμένο μέρος. Να αντικατασταθεί η βάση της Neozed.
- 2) Η ασφάλεια MCB B16/1P δεν ασφαλίζει σωστά τον πίνακα. Να αντικατασταθεί η ασφάλεια MCB B16/1P με MCB C10/1P.

- 3) Στον πίνακα υπάρχουν κλέμμες πολυφώτου. Να αντικατασταθούν οι κλέμμες πολυφώτου με κλέμμες ράγας ή με κατάλληλες μούφες.
- 4) Γενικά οι καλωδιώσεις του πίνακα είναι ακαταστασία. Να συμμαζευτούν οι καλωδιώσεις του πίνακα.
- 5) Στην μετόπη του πίνακα υπάρχουν ανοίγματα. Για την αποφυγή ηλεκτροπληξίας να τοποθετηθούν επικαλυπτικά.
- 6) Ο πίνακας δεν είναι πλήρως ταυτοποιημένος. Να γίνει η ταυτοποίηση του πίνακα

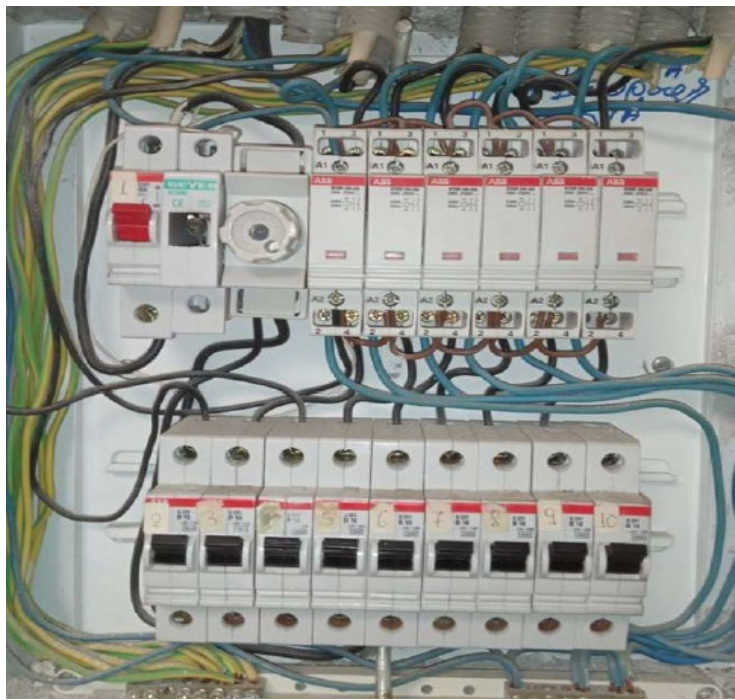
#### **19.12. ΠΡΦ 1ου ΟΡΟΦΟΥ ΗΖ**

- 1) Η γενική ασφάλεια D02 1x35A δεν ασφαλίζει σωστά τον πίνακα. Να αντικατασταθεί η ασφάλεια D02 1x35A με D02 1x25A.
- 2) Τα κυκλώματα του πίνακα δεν ασφαλίζονται από ΔΔΡ. Να ασφαλιστούν όλα τα κυκλώματα με ΔΔΡ 2x40A type A 30mA.
- 3) Η ενδεικτική λυχνία είναι χαλασμένη. Να αντικατασταθεί η ενδεικτική λυχνία του πίνακα.

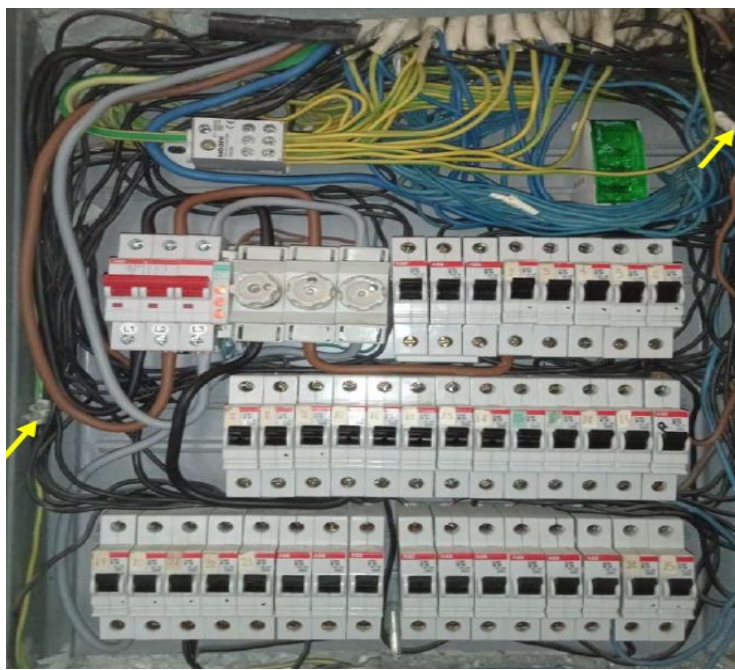
### **19.13. 2ος ΠΡΦ ΔΕΗ**

- 1) Τα κυκλώματα του πίνακα δεν ασφαλίζονται από ΔΔΡ. Να ασφαλιστούν όλα τα κυκλώματα του πίνακα με ΔΔΡ 4x63A type A 30mA.
- 2) Στον πίνακα υπάρχουν ματίσεις και κλέμμες πολυφώτου. Να αντικατασταθούν με κλέμμες ράγας ή με κατάλληλες μούφες.
- 3) Ο πίνακας δεν είναι ταυτοποιημένος. Να γίνει η ταυτοποίηση του πίνακα.

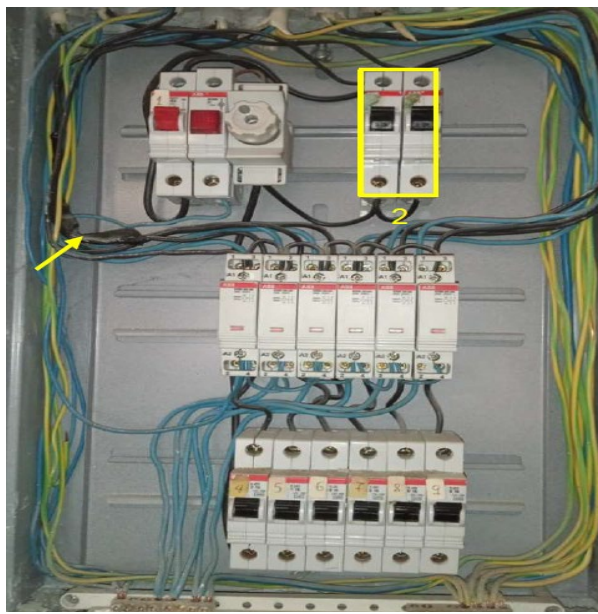
### **19.14. ΠΡΦ 2ΟΥ ΟΡΟΦΟΥ (Π.Α 2 ΗΖ)**

- 1) Τα κυκλώματα του πίνακα δεν ασφαλίζονται από ΔΔΡ. Να ασφαλιστούν όλα τα κυκλώματα του πίνακα με ΔΔΡ 2x40A type A 30mA.
- 2) Οι δύο ασφάλειες έχουν φθαρμένα χαρακτηριστικά. Να αντικατασταθούν οι ασφάλειες με 2 x MCB C10/1P.
- 3) Στον πίνακα υπάρχουν ματίσεις. Να αντικατασταθούν οι ματίσεις με κλέμμες ράγας ή με κατάλληλες μούφες.

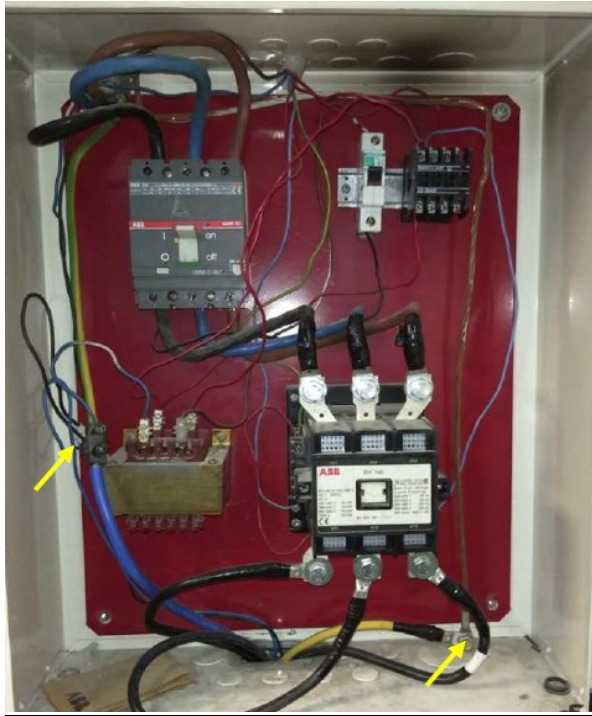
### **19.15. ΠΙΝΑΚΑΣ ΑΚΤΙΝΟΛΟΓΙΚΟΥ X-RAY**

- 1) Η ασφάλεια MCCB 112-160A δεν ασφαλίζει σωστά το κύκλωμα «ΑΚΤΙΝΟΛΟΓΙΚΟ». Να αντικατασταθεί η ασφάλεια MCCB 112-160A με MCCB 56-80A και ρύθμιση στο μέγιστο 80A.
- 2) Το κύκλωμα ακτινολογικό δεν ασφαλίζεται από ΔΔΡ. Να ασφαλιστεί το κύκλωμα «ΑΚΤΙΝΟΛΟΓΙΚΟ» με ΔΔΡ 4x80A type A 30mA.
- 3) Ο πίνακας δεν φέρει ενδεικτικές λυχνίες παρουσίας τάσεως. Να συνδεθούν ενδεικτικές λυχνίες.
- 4) Ο πίνακας δεν έχει μετόπη. Να τοποθετηθεί επικαλυπτικό τύπου plexiglass στην περιοχή των επαφών του ρελέ ισχύος.
- 5) Η πόρτα του πίνακα δεν είναι γειωμένη. Να γειωθούν όλα τα μεταλλικά μέρη του πίνακα (πόρτα, πλάτη, κτλ.).
- 6) Στον πίνακα υπάρχουν κλέμμες πολυφώτου. Να αντικατασταθούν οι κλέμμες πολυφώτου με κλέμμες ράγας ή με κατάλληλες μούφες.
- 7) Ο πίνακας δεν φέρει μπάρες ουδετέρου και γείωσης. Να τοποθετηθούν μπάρες ουδετέρου και γείωσης και να τερματιστούν οι αγωγοί τους αντίστοιχα.

8) Γενικά δεν ακολουθείται σωστός χρωματισμός. Να εφαρμοστεί ταινία κατάλληλου χρώματος.

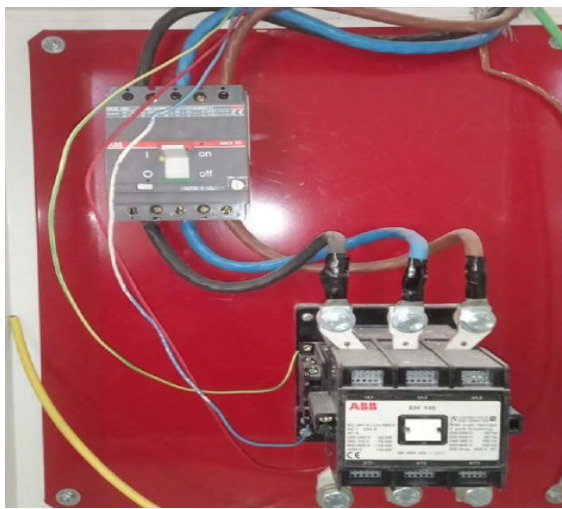
#### **19.16. ΠΙΝΑΚΑΣ ΑΚΤΙΝΟΛΟΓΙΚΟΥ ΔΩΜΑΤΙΟ RACK**

- 1) Στον πίνακα δεν υπάρχουν ενδεικτικές λυχνίες παρουσίας τάσεως. Να συνδεθούν ενδεικτικές λυχνίες.
- 2) Στον πίνακα δεν υπάρχουν μπάρες ουδετέρου και γείωσης. Να τοποθετηθούν μπάρες και να συνδεθούν οι αγωγοί τους.
- 3) Η πόρτα του πίνακα δεν είναι γειωμένη. Να γειωθούν όλα τα μεταλλικά μέρη του πίνακα (πόρτα, πλάτη, κτλ.).
- 4) Στον πίνακα δεν ακολουθείται σωστός χρωματισμός. Να εφαρμοστεί ταινία κατάλληλου χρώματος.

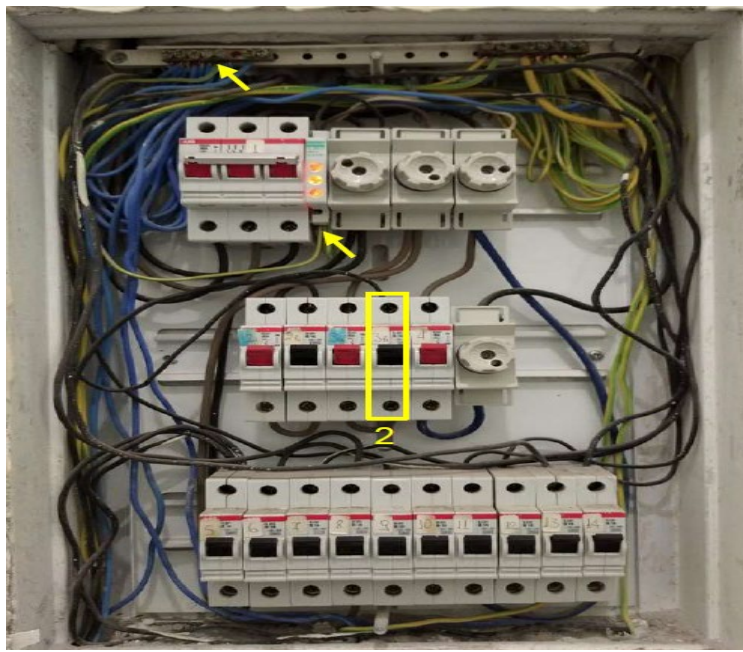
### **19.17. ΠΙΝΑΚΑΣ ΕΜΦΑΝΙΣΗΣ ΑΚΤΙΝΟΛΟΓΙΚΟΥ**

- 1) Τα κυκλώματα του πίνακα δεν ασφαρίζονται από ΔΔΡ. Να ασφαλιστούν όλα τα κυκλώματα του πίνακα με ΔΔΡ 4x40A type A 30mA.
- 2) Η ασφάλεια MCB B16/1P δεν ασφαρίζει σωστά το κύκλωμα. Να αντικατασταθεί η ασφάλεια MCB B16/1P με MCB C10/1P.
- 3) Γενικά στον πίνακα δεν ακολουθείται σωστός χρωματισμός. Να εφαρμοστεί ταινία κατάλληλου χρώματος.

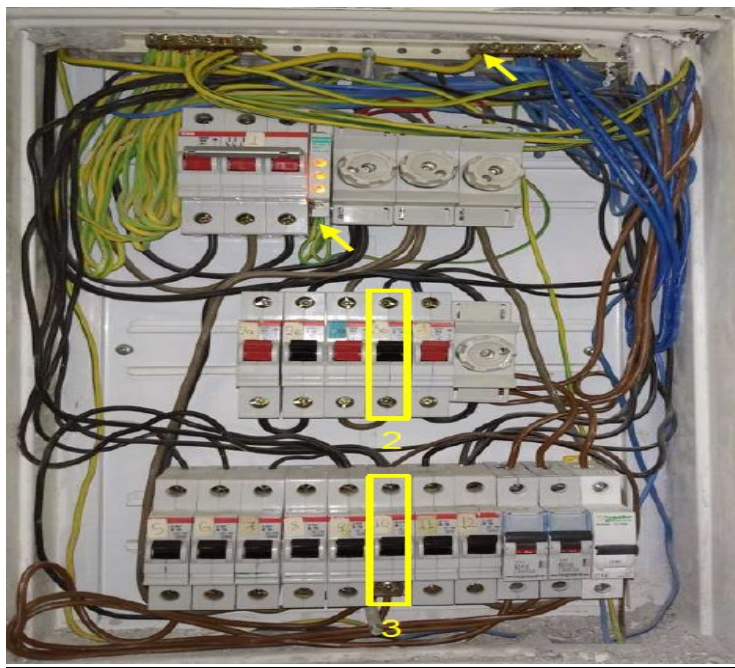
### **19.18. ΠΙΝΑΚΑΣ ΕΜΦΑΝΙΣΤΗΡΙΟΥ ΑΞΟΝΙΚΟΥ ΤΟΜΟΓΡΑΦΟΥ**

- 1) Τα κυκλώματα του πίνακα δεν ασφαλίζονται από ΔΔΡ. Να ασφαλιστούν όλα τα κυκλώματα του πίνακα με ΔΔΡ 4x40A type A 30mA.
- 2) Η ασφάλεια MCB B16/1P δεν ασφαλίζει σωστά το κύκλωμα. Να αντικατασταθεί η ασφάλεια MCB B16/1P με MCB C10/1P.
- 3) Η ασφάλεια MCB B16/1P είναι σπασμένη και δεν ασφαλίζει σωστά τα κυκλώματα της (3x1.5 & 3x2.5mm<sup>2</sup>). Να ασφαλιστούν τα κυκλώματα με ασφάλειες MCB C10/1P και MCB C16/1P.
- 4) Γενικά στον πίνακα δεν ακολουθείται σωστός χρωματισμός. Να εφαρμοστεί ταινία κατάλληλου χρώματος

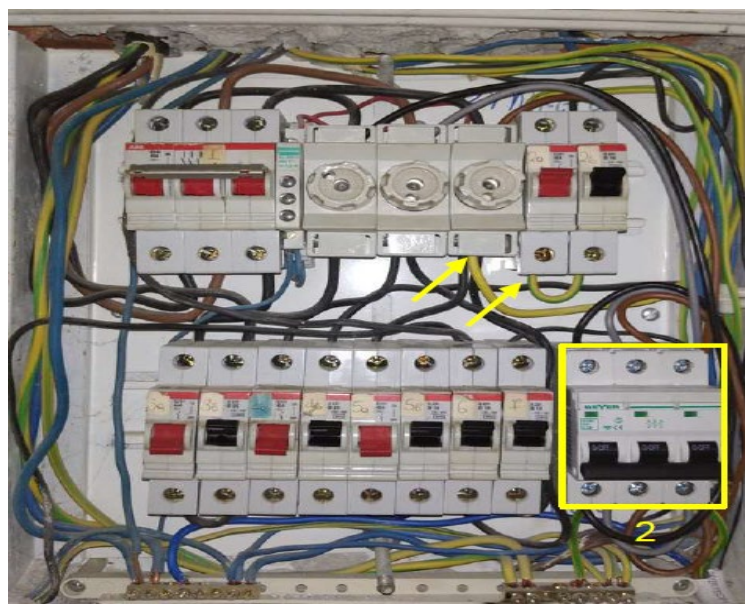
#### **19.19. ΠΙΝΑΚΑΣ ΚΥΛΙΚΕΙΟ – ΠΟΛΥΙΑΤΡΕΙΟ**

- 1) Οι γενικές ασφάλειες D02 3x35A δεν ασφαλίζουν σωστά τον πίνακα. Να αντικατασταθούν οι ασφάλειες D02 3x35A με D02 3x25A.
- 2) Η ασφάλεια MCB C25/3P δεν ασφαλίζεται από την γενικές ασφάλειες του πίνακα και δεν ασφαλίζει σωστά το κύκλωμα. Να αντικατασταθεί η ασφάλεια MCB C25/3P με MCB C16/3P και να συνδεθεί μετά τις γενικές ασφάλειες.

3) Τα κυκλώματα του πίνακα δεν ασφαλίζονται με ΔΔΡ. Να ασφαλιστούν όλα τα κυκλώματα του πίνακα με ΔΔΡ 4x40A type A 30mA.

Σημείωση: Λόγω έλλειψης χώρου προτείνεται να αφαιρεθεί ο ραγοδιακόπτης 3x45A και οι γενικές ασφάλειες D02 3x35A και στην θέση τους να συνδεθεί γενική ασφάλεια MCB C25/3P (περισσεύει από την 2η παρατήρηση).

Να ακολουθηθεί η σειρά σύνδεσης: Γενική Ασφάλεια → ΔΔΡ → Ασφάλειες

- 4) Γενικά στον πίνακα δεν ακολουθείται σωστός χρωματισμός. Να εφαρμοστεί ταινία κατάλληλου χρώματος.

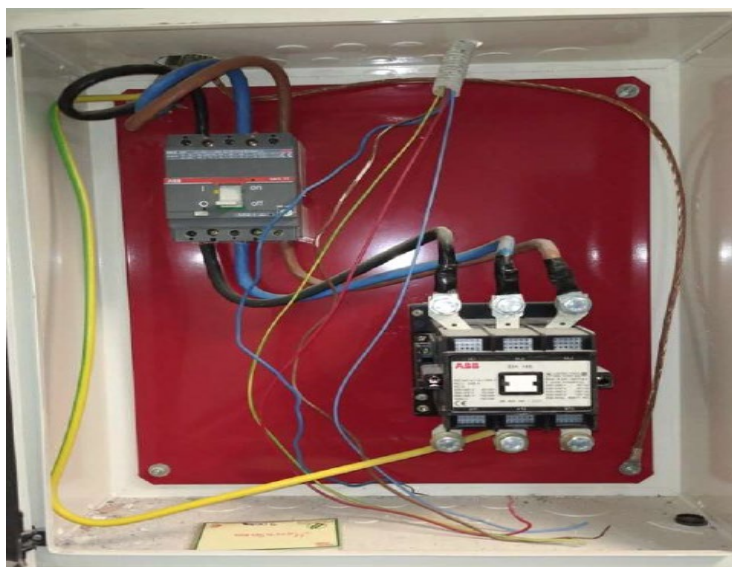
#### **19.21. ΠΙΝΑΚΑΣ ΑΝΤΙΝΟΛΟΓΙΚΟΥ**

- 1) Στον πίνακα δεν υπάρχουν ενδεικτικές λυχνίες παρούσας τάσεως. Να συνδεθούν ενδεικτικές λυχνίες.
- 2) Στον πίνακα δεν υπάρχουν μπάρες ουδέτερου και γείωσης. Να τοποθετηθούν μπάρες και να συνδεθούν οι αγωγοί τους.
- 3) Η πόρτα του πίνακα δεν είναι γειωμένη. Να γειωθούν όλα τα μεταλλικά μέρη του πίνακα (πόρτα, πλάτη, κτλ.).
- 4) Στον πίνακα δεν ακολουθείται σωστός χρωματισμός. Να εφαρμοστεί ταινία κατάλληλου χρώματος.

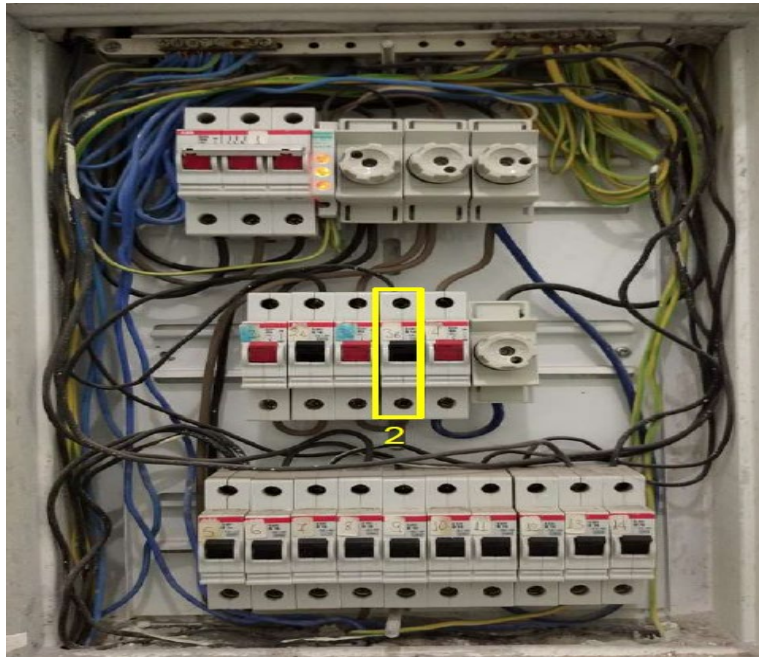
- 1) Τα κυκλώματα του πίνακα δεν ασφαλίζονται από ΔΔΡ. Να ασφαλιστούν όλα τα κυκλώματα με ΔΔΡ 4x40A type A 30mA.
- 2) Η ασφάλεια MCB B16/1P δεν ασφαλίζει σωστά το κύκλωμα. Να αντικατασταθεί η ασφάλεια MCB B16/1P με MCB C10/1P.

3) Γενικά στον πίνακα δεν ακολουθείται σωστός χρωματισμός. Να εφαρμοστεί ταινία κατάλληλου χρώματος

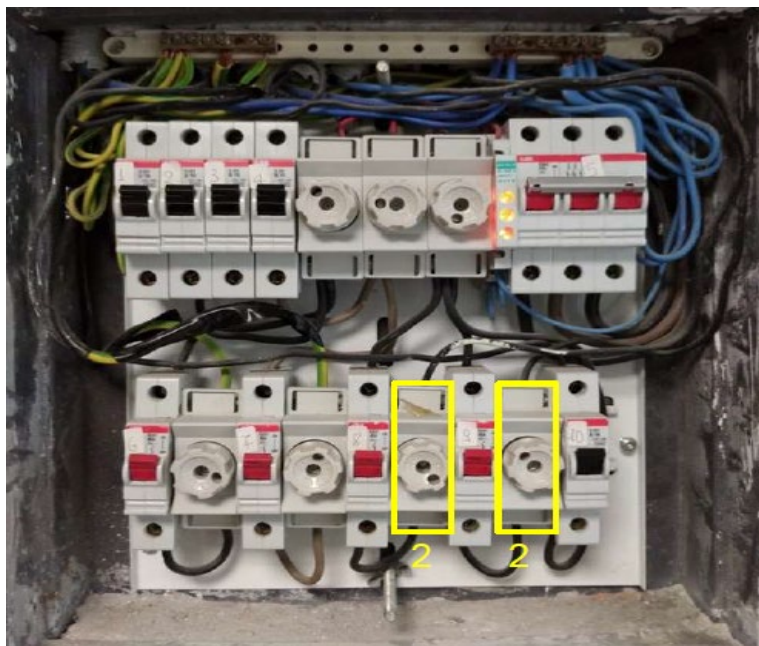
### 19.23. ΠΙΝΑΚΑΣ ΧΕΙΡΟΥΡΓΙΚΟΥ

- 1) Τα κυκλώματα του πίνακα δεν ασφαλίζονται από ΔΔΡ. Να ασφαλιστούν όλα τα κυκλώματα με ΔΔΡ 4x40A type A 30mA.
- 2) Οι δύο ασφάλειες D02 1x20A δεν ασφαλίζουν σωστά τα κυκλώματα. Να αντικατασταθούν οι 2 x D02 1x20A με 2 x MCB C16/1P.

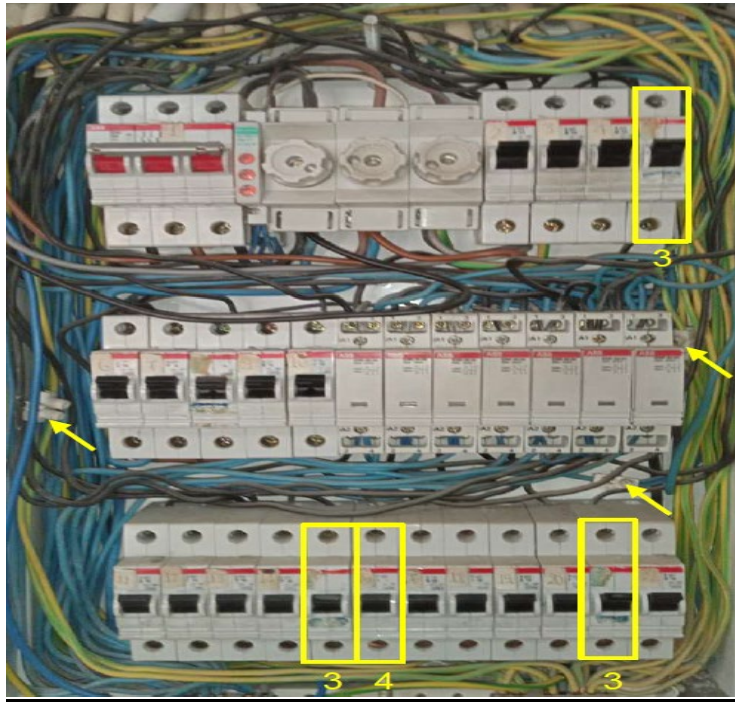
### **19.25. ΠΡΦ ΙΣΟΓΕΙΟΥ ΙΑΤΡΕΙΩΝ ΗΖ**

1) Οι γενικές ασφάλειες D02 3x25A δεν ασφαλίζουν σωστά τον πίνακα. Να αντικατασταθούν οι ασφάλειες D02 3x25A με D02 3x20A.

2) Τα κυκλώματα του πίνακα δεν ασφαλίζονται από ΔΔΡ. Να ασφαλιστούν όλα τα κυκλώματα με ΔΔΡ 4x40A type A 30mA.

Σημείωση: Λόγω έλλειψης χώρου προτείνεται να αντικατασταθεί ο ραγοδιακόπτης 3x45A και οι γενικές ασφάλειες D02 3x25A με μια γενική ασφάλεια MCB C20/3P.

3) Οι 3 ασφάλειες έχουν φθαρμένα χαρακτηριστικά. Να αντικατασταθούν οι 3 φθαρμένες ασφάλειες με 3 x MCB C10/1P.

4) Η ασφάλεια έχει φθαρμένα χαρακτηριστικά. Να αντικατασταθεί η φθαρμένη ασφάλεια με MCB C16/1P.

5) Γενικά στον πίνακα υπάρχουν κλέμμες πολυφώτου. Να αντικατασταθούν οι κλέμμες πολύφωτου με κλέμμες ράγας ή με κατάλληλες μούφες.

6) Γενικά στον πίνακα δεν ακολουθείται σωστός χρωματισμός. Να εφαρμοστεί ταινία κατάλληλου χρώματος.

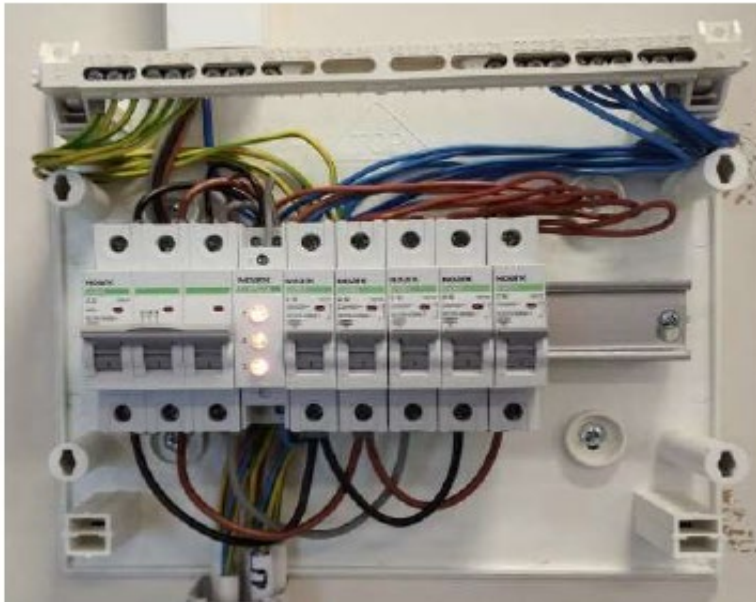
### **19.26. ΠΙΝΑΚΑΣ ΦΑΡΜΑΚΕΙΟ**

1) Η γενική ασφάλεια δεν ασφαλίζει σωστά τον πίνακα. Να αντικατασταθεί η ασφάλεια MCB D20/3P με MCB C16/3P.

2) Τα κυκλώματα του πίνακα δεν ασφαλίζονται από ΔΔΡ. Να ασφαλιστούν όλα τα κυκλώματα του πίνακα με ΔΔΡ 4x40A type A 30mA.

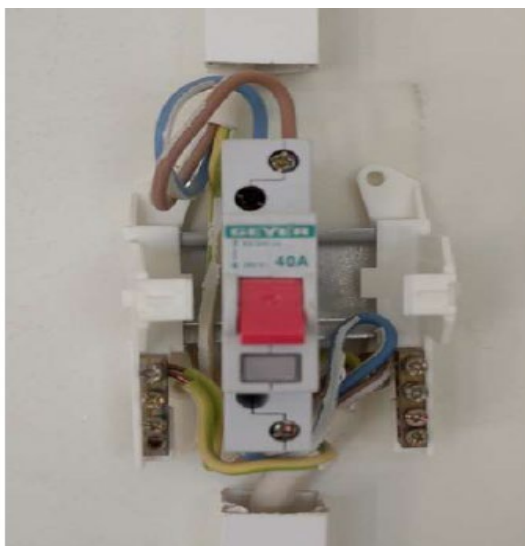
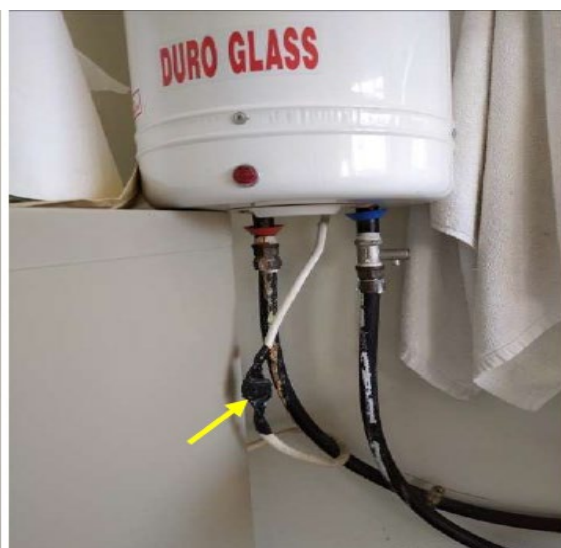
#### 19.27. ΠΙΝΑΚΑΣ Β15 ΠΑΡΟΧΗ ΘΕΡΜΟΣΙΦΩΝΑ

- 1) Ο ραγοδιακόπτης 1x40A δεν ασφαλίζει το κύκλωμα. Να αντικατασταθεί ο ραγοδιακόπτης 1x40A με ασφάλεια MCB C16/1P.
- 2) Το κύκλωμα «ΘΕΡΜΟΣΙΦΩΝΑΣ» δεν ασφαλίζεται από ΔΔΡ. Να ασφαλιστεί το κύκλωμα «ΘΕΡΜΟΣΙΦΩΝΑΣ» από ΔΔΡ 2x40A type A 30mA.
- 3) Το κύκλωμα δεν φέρει ενδεικτική λυχνία παρουσίας τάσεως. Να συνδεθεί ενδεικτική λυχνία.
- 4) Κατάντι του θερμοσίφωνα υπάρχει μια ανεπαρκής σύνδεση. Να γίνει η σύνδεση εντός στεγανού επίτοιχου μπουατ.
- 5) Λόγω έλλειψης χώρου προτείνεται η αντικατάσταση του πίνακα με πίνακας πλαστικό 1 σειράς 8 στοιχείων, ο οποίος θα φέρει όλα τα παραπάνω στοιχεία και μπάρες ουδετέρου και γείωσης.

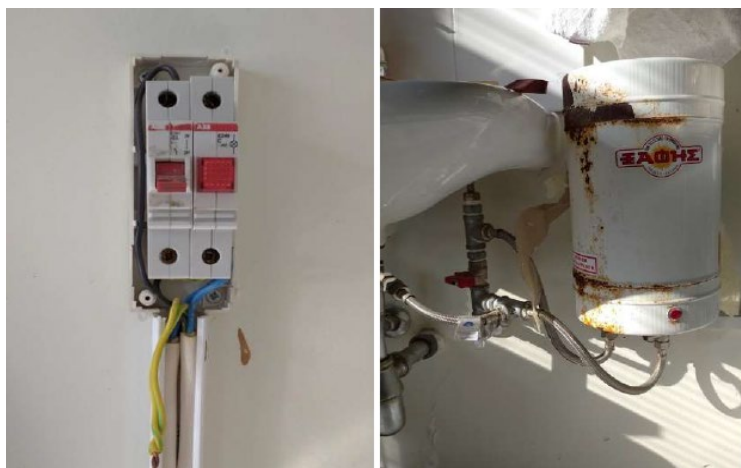
### **19.28. ΠΙΝΑΚΑΣ Γ13 ΠΑΡΟΧΗ ΘΕΡΜΟΣΙΦΩΝΑ**

- 1) Ο ραγοδιακόπτης 1x40A δεν ασφαλίζει το κύκλωμα. Να αντικατασταθεί ο ραγοδιακόπτης 1x40A με ασφάλεια MCB C16/1P.
- 2) Το κύκλωμα «ΘΕΡΜΟΣΙΦΩΝΑΣ» δεν ασφαλίζεται από ΔΔΡ. Να ασφαλιστεί το κύκλωμα «ΘΕΡΜΟΣΙΦΩΝΑΣ» από ΔΔΡ 2x40A type A 30mA.
- 3) Λόγω έλλειψης χώρου προτείνεται η αντικατάσταση του πίνακα με πίνακας πλαστικό 1 σειράς 8 στοιχείων, ο οποίος θα φέρει όλα τα παραπάνω στοιχεία και μπάρες ουδετέρου και γείωσης.
- 4) Ο θερμοσίφωνας χρήζει άμεσης αντικατάσταση. Να αντικατασταθεί ο θερμοσίφωνας με καινούριο ιδίων χαρακτηριστικών.

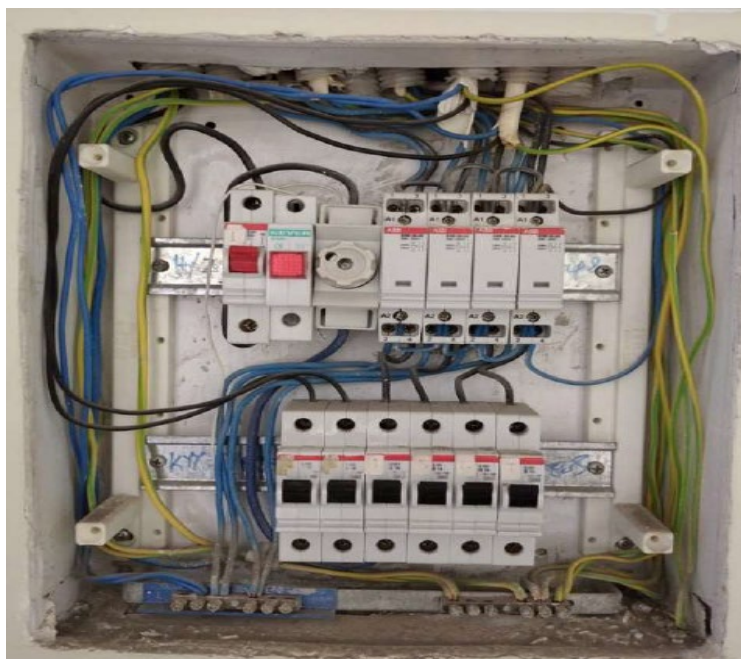
### **19.29. ΠΙΝΑΚΑΣ ΚΥΥ-1-HZ**

- 1) Τα κυκλώματα του πίνακα δεν ασφαλίζονται από ΔΔΡ. Να ασφαλιστούν όλα τα κυκλώματα του πίνακα με ΔΔΡ 2x40A type A 30mA.

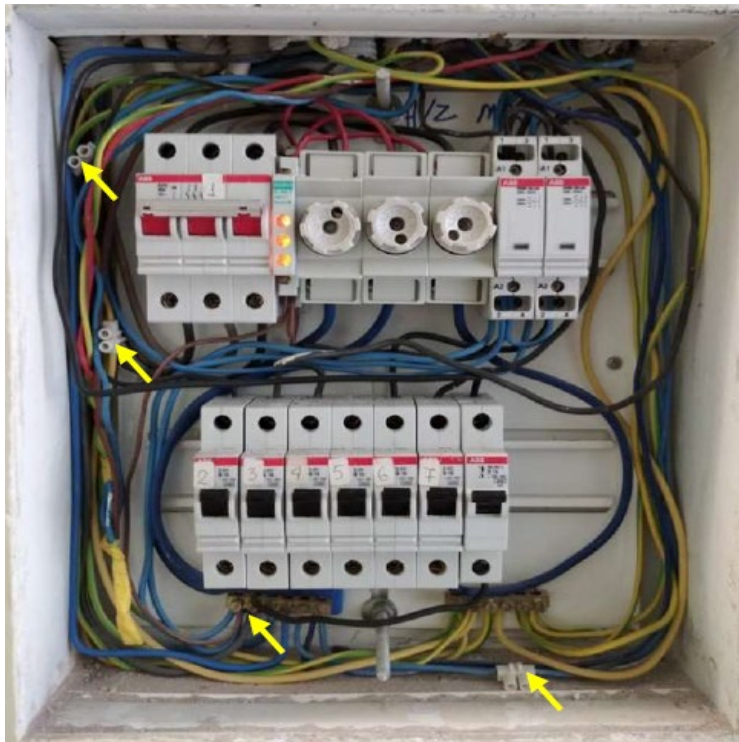
### **19.30. ΠΙΝΑΚΑΣ ΚΥΥ-1-ΜΙΚΡΟΒΙΟΛΟΓΙΚΟ**

- 1) Τα κυκλώματα του πίνακα δεν ασφαλίζονται από ΔΔΡ. Να ασφαλιστούν όλα τα κυκλώματα με ΔΔΡ 4x40A type A 30mA.
- 2) Στον πίνακα υπάρχουν κλέμμες πολύφωτου. Να αντικατασταθούν οι κλέμμες πολυφώτου με κλέμμες ράγας.
- 3) Γενικά στον πίνακα δεν ακολουθείται σωστός χρωματισμός. Να εφαρμοστεί ταινία κατάλληλου χρώματος.

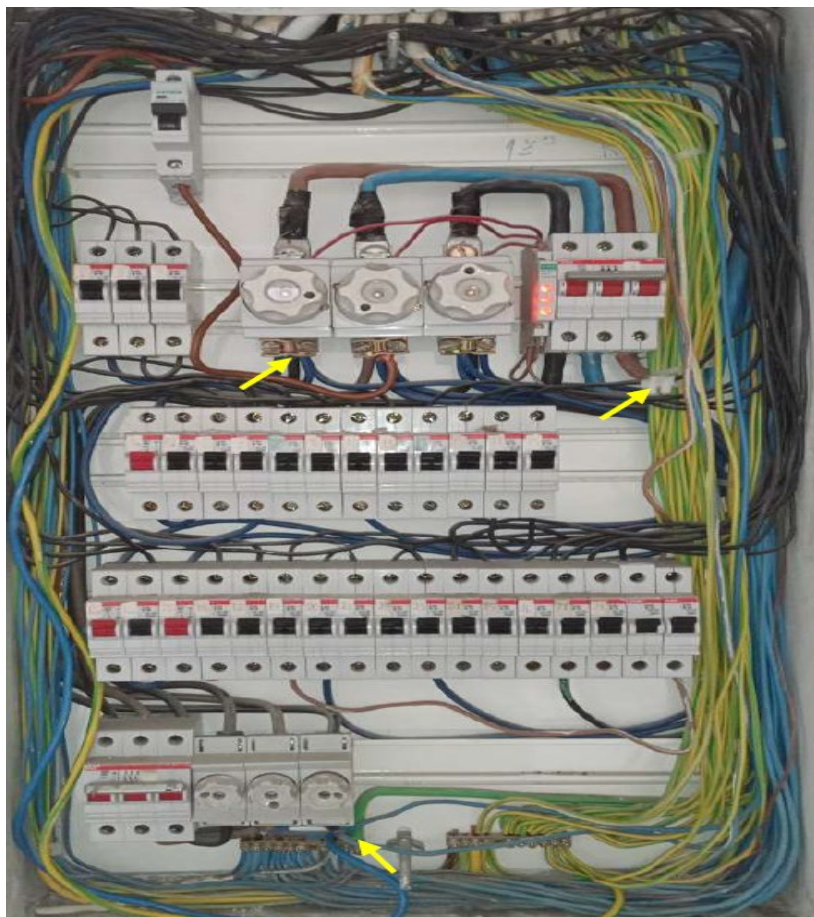
### **19.31. ΠΡΦ 1ου ΟΡΟΦΟΥ ΔΕΗ**

- 1) Τα κυκλώματα του πίνακα δεν ασφαλίζονται από ΔΔΡ. Να ασφαλιστούν όλα τα κυκλώματα του πίνακα με ΔΔΡ 4x63A type A 30mA.  
Σημείωση: Εξαιρείται το κυκλώμα υποδιανομής «ΜΗ ΤΑΥΤΟΠΟΙΗΜΕΝΟ» το οποίο θα πρέπει να ασφαλίζεται από ΔΔΡ τοπικά.
- 2) Οι γενικές ασφάλειες DIII 3x50A έχουν ενεργά εκτεθειμένα. Να τοποθετηθούν καλύμματα για Diazed DIII ασφάλειες για την αποφυγή ηλεκτροπληξίας.
- 3) Στον πίνακα υπάρχουν κλέμμες πολυφώτου. Να αντικατασταθούν με κλέμμες ράγας ή με κατάλληλες μούφες.
- 4) Γενικά στον πίνακα δεν ακολουθείται σωστός χρωματισμός. Να εφαρμοστεί ταινία κατάλληλου χρώματος.

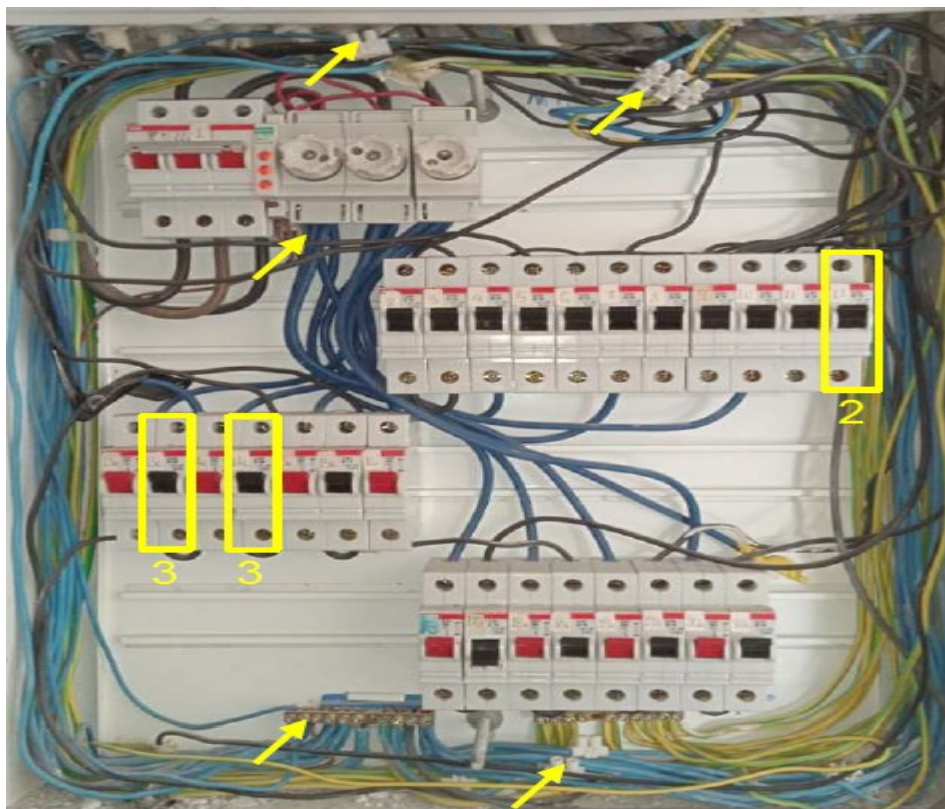
### **19.32. ΠΡΦ ΜΙΚΡΟΒΙΟΛΟΓΙΚΟ 1ου ΟΡΟΦΟΥ ΔΕΗ**

- 1) Τα κυκλώματα του πίνακα δεν ασφαλίζονται από ΔΔΡ. Να ασφαλιστούν όλα τα κυκλώματα με ΔΔΡ 4x63A type A 30mA.
- 2) Η ασφάλεια MCB B16/1P δεν ασφαλίζει σωστά και τα δύο κυκλώματα (3x1.5 & 3x2.5mm<sup>2</sup>). Να ασφαλιστούν με ασφάλειες MCB C10/P και MCB B16/1P αντίστοιχα.
- 3) Οι 2 ασφάλειες MCB B20/1P δεν ασφαλίζουν σωστά τα κυκλώματα. Να αντικατασταθούν οι ασφάλειες 2 x MCB B20/1P με 2 x MCB C16/1P.
- 4) Στον πίνακα υπάρχουν κλέμμες πολυφώτου. Να αντικατασταθούν οι κλέμμες πολυφώτου με κλέμμες ράγας ή με κατάλληλες μούφες.
- 5) Γενικά στον πίνακα δεν ακολουθείται σωστός χρωματισμός. Να εφαρμοστεί ταινία κατάλληλου χρώματος.

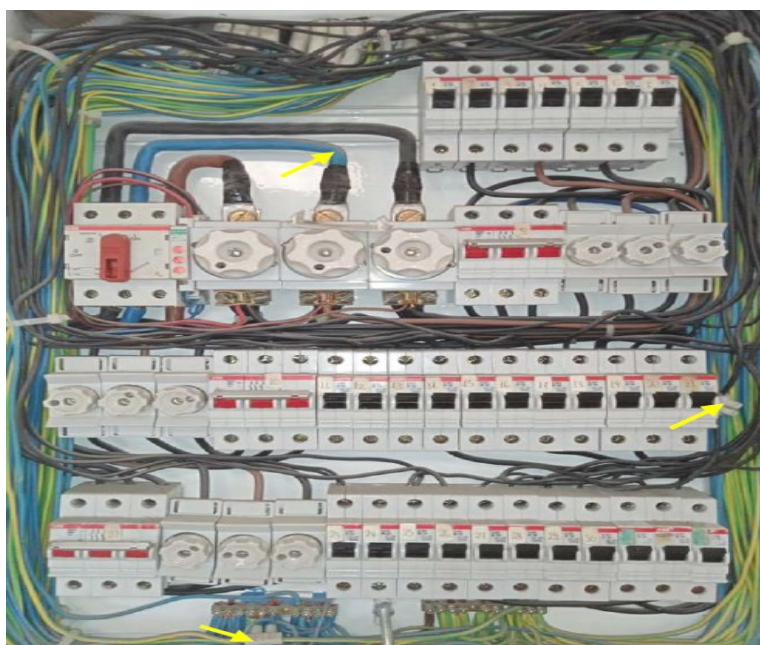
#### **19.34. ΠΡΦ 2ου ΟΡΟΦΟΥ ΔΕΗ**

1) Τα κυκλώματα του πίνακα δεν ασφαρίζονται από ΔΔΡ. Να ασφαλιστούν όλα τα κυκλώματα του πίνακα με ΔΔΡ 4x63A type A 30mA.

2) Στον πίνακα υπάρχουν κλέμμες πολυφώτου. Να αντικατασταθούν οι κλέμμες πολυφώτου με κλέμμες ράγας.

3) Γενικά στον πίνακα δεν ακολουθείται σωστός χρωματισμός. Να εφαρμοστεί ταινία κατάλληλου χρώματος.

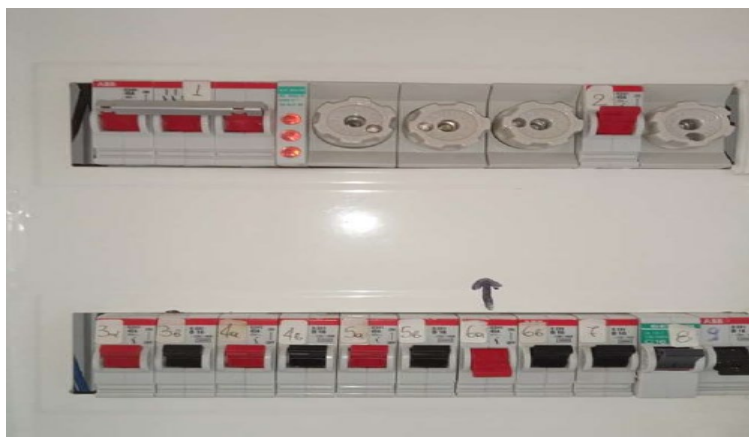
#### **19.35. ΠΡΦ ΟΔΟΝΤΙΑΤΡΙΚΟΥ 2.33 Β ΓΡΑΦΕΙΟ19**

- 1) Τα κυκλώματα του πίνακα δεν ασφαλίζονται από ΔΔΡ. Να ασφαλιστούν όλα τα κυκλώματα από ΔΔΡ 4x40A type A 30mA.
- 2) Γενικά στον πίνακα δεν ακολουθείται σωστός χρωματισμός. Να εφαρμοστεί ταινία κατάλληλου χρώματος.

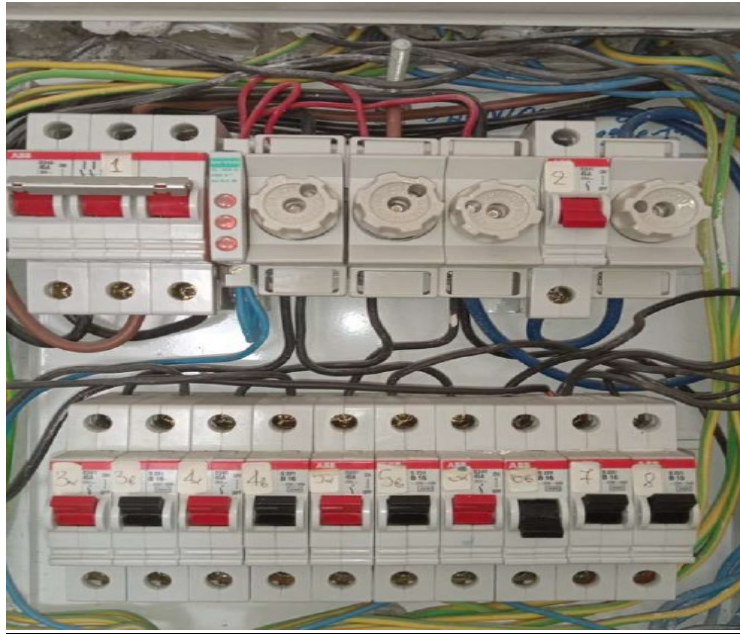
#### **19.36. ΠΡΦ ΟΔΟΝΤΙΑΤΡΙΚΟΥ ΓΡΑΦΕΙΟ 18**

- 1) Τα κυκλώματα του πίνακα δεν ασφαλίζονται από ΔΔΡ. Να ασφαλιστούν όλα τα κυκλώματα από ΔΔΡ 4x40A type A 30mA.
- 2) Γενικά στον πίνακα δεν ακολουθείται σωστός χρωματισμός. Να εφαρμοστεί ταινία κατάλληλου χρώματος.

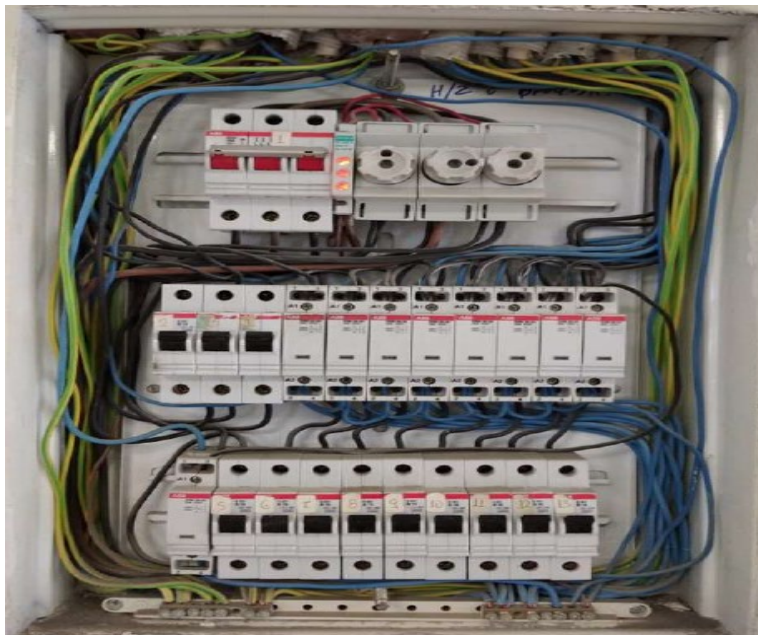
#### **19.37. ΠΡΦ 2ου ΟΡΟΦΟΥ Η/Ζ**

- 1) Τα κυκλώματα του πίνακα δεν ασφαλίζονται από ΔΔΡ. Να ασφαλιστούν όλα τα κυκλώματα από ΔΔΡ 4x40A type A 30mA.
- 2) Γενικά στον πίνακα δεν ακολουθείται σωστός χρωματισμός. Να εφαρμοστεί ταινία κατάλληλου χρώματος.

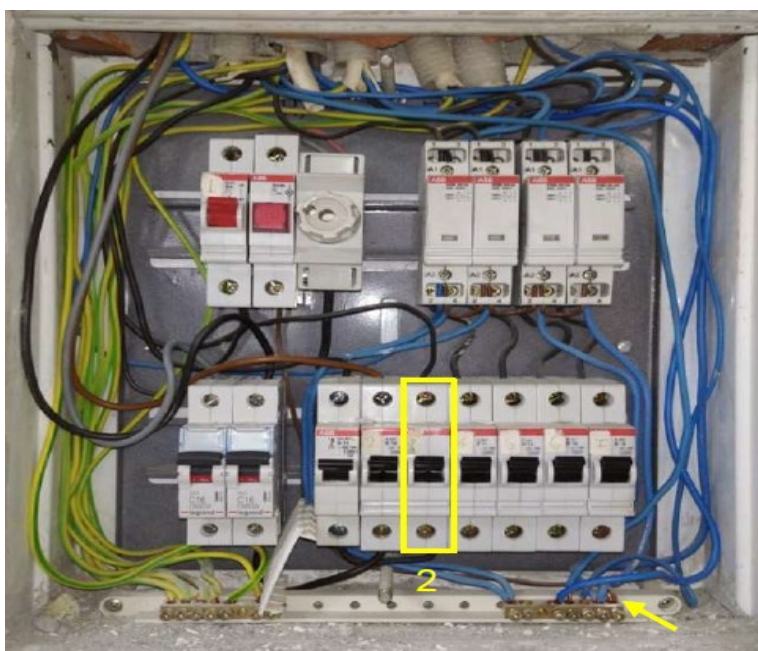
### 19.38. ΠΡΦ TOMY HZ

- 1) Τα κυκλώματα του πίνακα δεν ασφαλίζονται από ΔΔΡ. Να ασφαλιστούν όλα τα κυκλώματα από ΔΔΡ 2x40A type A 30mA.
- 2) Η ασφάλεια έχει φθαρμένα χαρακτηριστικά. Να αντικατασταθεί η φθαρμένη ασφάλεια με MCB C10/1P.
- 2) Γενικά στον πίνακα δεν ακολουθείται σωστός χρωματισμός. Να εφαρμοστεί ταινία κατάλληλου χρώματος.

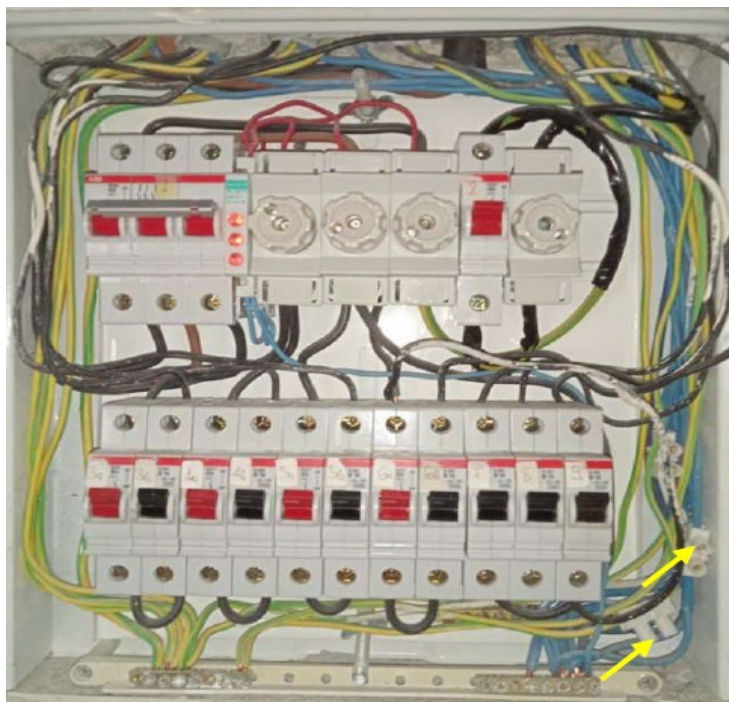
### **19.40. ΠΙΝΑΚΑΣ ΠΑΙΔΟΔΟΝΤΙΚΟΥ ΔΩΜΑΤΙΟ ΕΠΙΣΚΕΠΤΗΣ ΥΓΕΙΑΣ ΝΟΣΗΛΕΥΤΗΣ**

1) Τα κυκλώματα του πίνακα δεν ασφαλίζονται από ΔΔΡ. Να ασφαλιστούν όλα τα κυκλώματα από ΔΔΡ 4x40A type A 30mA.

Σημείωση: Λόγω έλλειψης χώρου να αντικατασταθούν ο ραγοδιακόπτης και οι γενικές ασφάλειες με γενική ασφάλεια MCB C25/3P και ΔΔΡ 4x40A type A 30mA.

2) Στον πίνακα υπάρχουν κλέμμες πολυφώτου. Να αντικατασταθούν οι κλέμμες πολυφώτου με κλέμμες ράγας ή με κατάλληλες μούφες.

3) Γενικά στον πίνακα δεν ακολουθείται σωστός χρωματισμός. Να εφαρμοστεί ταινία κατάλληλου χρώματος.

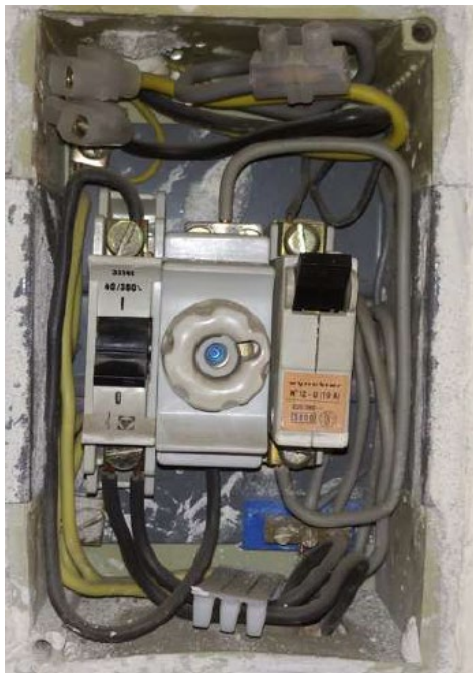
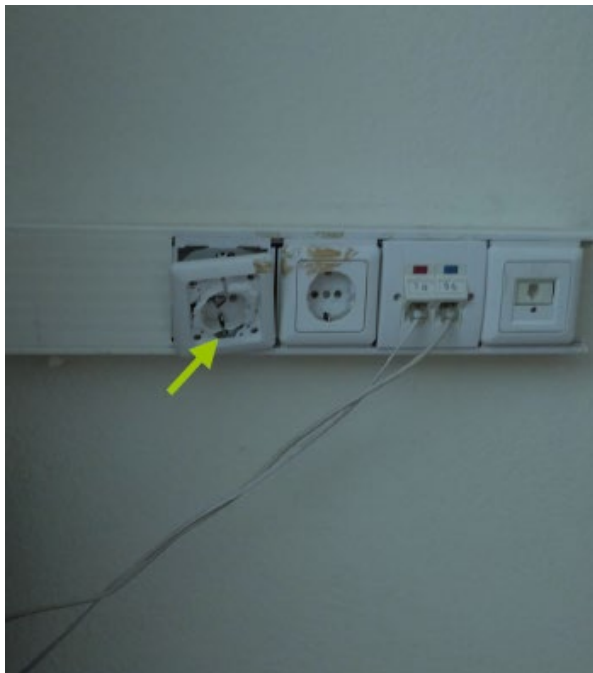
### **21.2. ΥΠΡΦ-ΓΡΑΦΕΙΑ**

- 1) Στον πίνακα υπάρχουν κλέμμες πολυφώτου. Να αντικατασταθούν οι κλέμμες πολυφώτου με κλέμμες ράγας ή με κατάλληλες μούφες.

- 2) Ο πίνακας δεν είναι ταυτοποιημένος. Να γίνει η ταυτοποίηση του πίνακα.
- 3) Ο ρευματοδότης είναι κρεμασμένος και σπασμένος. Να αντικατασταθεί ο ρευματοδότης με καινούριο
